# Besiktningsprotokoll

Anticimex Försäkringsbesiktning i samarbete med Fastighetsbyrån

| Fastighetsadress:<br>Sannhedsvägen 30 | |

| Besiktningsdatum:<br>2025-02-04 | Protokollnummer:<br>68816298 |

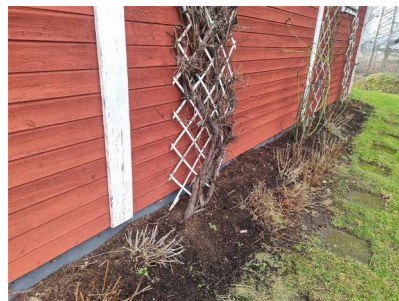
- Växter finns lokalt i anslutning till byggnaden.

När det finns rabatter och växter nära byggnaden finns risk att fukt stannar kvar i väggarna. Detta kan i sin tur orsaka invändiga fuktskador. Växternas rötter kan också skada grundmuren och sätta eventuella dräneringsledningar ur funktion.

Området närmast huset/garaget rekommenderas att vara fritt från växtlighet.

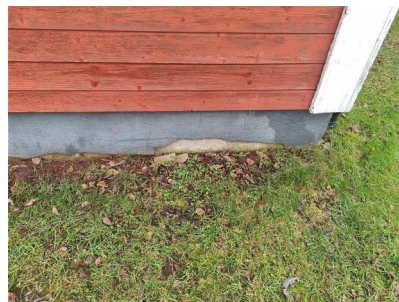
- Putssläpp finns i sockel på garaget.

Dessa bedöms inte ha lett till bakomliggande skador.

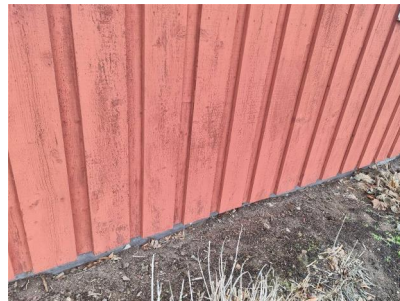
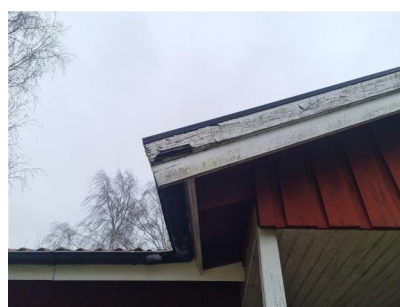
Fasadpanelen, takfotsbrädor, knutbrädor och vindskivsbrädor är i behov av målning/underhåll och lokala rötskador förekommer där byte rekommenderas. Notera att detta även gäller garage och farsubro.

Fasadbeklädnad och träkonstruktioner där målningsbehov finns riskerar att få fukt- och rötskador på grund av sämre vattenavvisande förmåga. För att öka livslängden rekommenderas målning och underhåll.

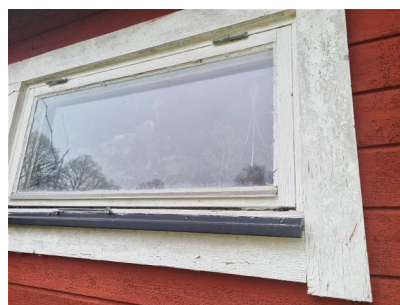
- Isolerglas är äldre.

Befintliga fönster är äldre vilket betyder att tätningen mellan fönsterrutorna kan vara sämre. Detta kan leda till att missfärgning/imma kan uppstå mellan glasrutorna.

- Fönster är i behov av målning/underhåll framförallt på garage.

Fönsterbågar och fönsterkarmar där målningsbehov finns riskerar att få fukt- och rötskador på grund av sämre vattenavvisande förmåga.

För att öka livslängden på fönster rekommenderas målning och underhåll.

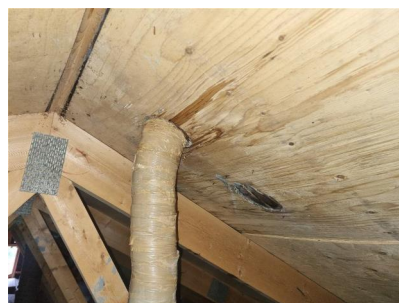
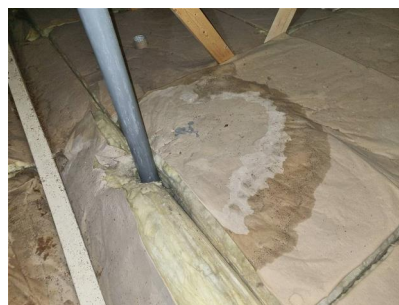
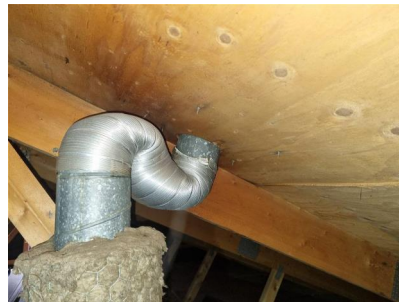
Underlagstaket samt isolering har lokala fuktfläckar. Notera även att imkanalens rör från spisfläkten är veckad samt delvis saknar brandisolering och bör åtgärdas.

Fuktfläckar kan bero på olika saker, och kan vara ett tecken på en tidigare eller ett pågående läckage.

Jag rekommenderar en fördjupad undersökning för att bedöma orsak och omfattning av detta.

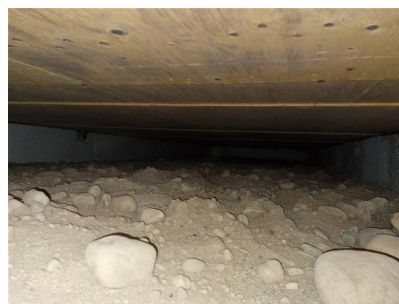
Vid kontroll av konstruktionen i krypgrund uppmättes fuktvärden under kritisk fuktnivå för mikrobiell tillväxt och normal lukt upplevdes.

Golvbjälklaget ovan den uteluftsventilerade krypgrunden riskerar att drabbas av fuktskador på grund av naturlig fuktpåverkan. Detta kan i sin tur leda till mikrobiella skador (angrepp av mikroorganismer) som kan leda till att mikrobiell lukt sprids till boendemiljön.

Det finns risk för mikrobiell tillväxt om den relativa fuktigheten (RF) i den omgivande luften är över 75 %. I furuvirke motsvarar det en fuktkvot (FK) på 17 %. Fuktkvoten uppmättes till 12,5 %.

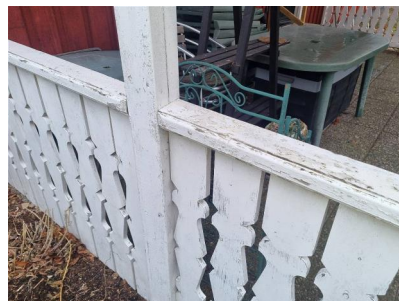
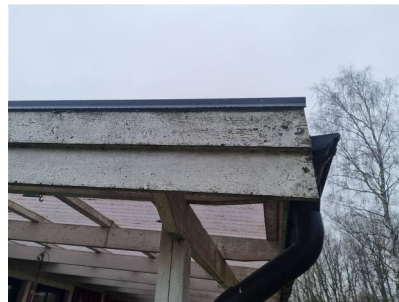
Altanräcke och träkonstruktioner är i behov av målning/underhåll.

Altanräcke och träkonstruktioner där målningsbehov finns riskerar att få fukt- och rötskador på grund av sämre vattenavvisande förmåga.

Jag rekommenderar att du utför målning/underhåll av altan.

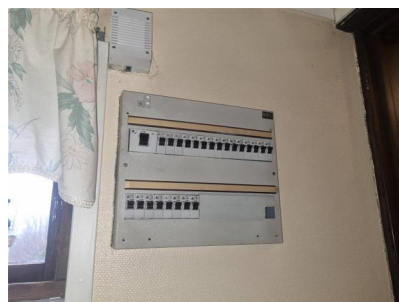
- Jordfelsbrytare finns ej.

Det finns inget krav att hus byggda före år 2000 ska ha jordfelsbrytare. Jordfelsbrytaren minskar dock risken för personskador och brand orsakade av elanläggningen.

- Gruppförteckning över elcentralen saknas.

"Gruppförteckning" är en lista som ska vara placerad vid elcentralen. Den visar vilka säkringar som är anslutna till vilka armaturer, vägguttag och apparater. Den är också till för att underlätta vid felsökning och elarbeten.

Kontakta en elektriker för kontroll och åtgärd.

Kontakta en elektriker för att upprätta en gruppförteckning som placeras i närheten av elcentralen.

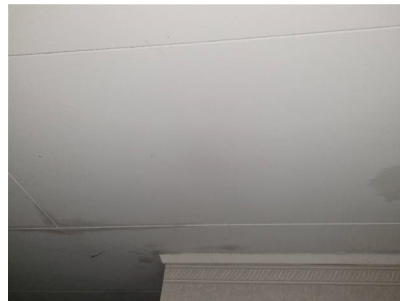
Missfärgningar förekommer i tak som är övermålade. Fuktindikering utan anmärkning. Se dock notering på vinden.

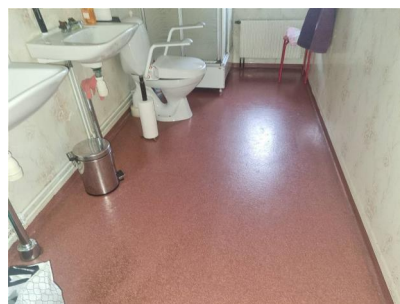
- Våtutrymmet har äldre yt-/tätskikt. Byt golvbrunnen vid framtida renovering.

Eftersom funktionen, som innebär att ytskiktet/tätskiktet ska vara vattentätt, kan vara nedsatt finns en ökad risk att vatten tränger igenom ytskiktet/tätskiktet med vattenskador i omkringliggande konstruktioner som följd.

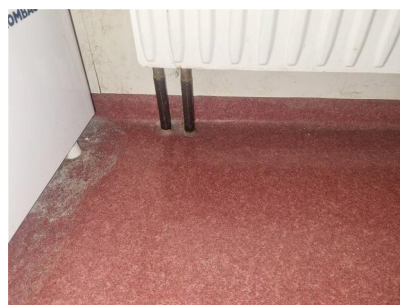
- Rör genomföringar finns i golv.

Rör genomföringar i golvet medför en ökad risk för att vatten tränger ner i omkringliggande konstruktioner och orsakar fuktskador. Vid uppbyggnaden av utrymmet var detta tillåtet och utförandet anses därför vara fackmässigt utfört. I dagens branschregler är detta inte längre tillåtet.

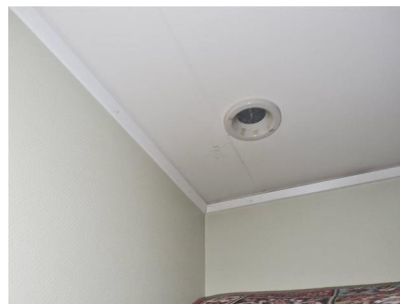
Ventilationsdon i tak saknas.

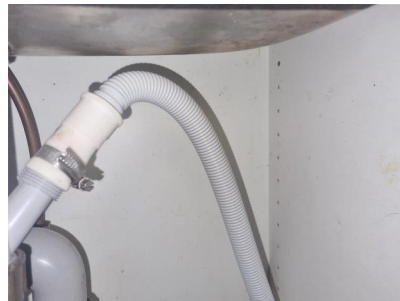
- Upphängningsbygel saknas på avloppslang från diskmaskinen.

När upphängningsbygel saknas ökar risken för brott på slangen med läckage som möjlig följd.

För att hindra brott på avloppsslang rekommenderas komplettering av upphängningsbygel.

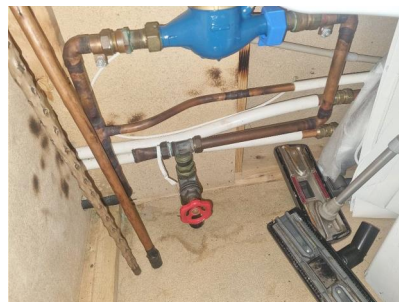
- Utrymme med bland annat vattenmätare är olämpligt placerad i utrymme utan tätt golv.

När bland annat vattenmätare finns i ett utrymme utan tätskikt ökar risken för fuktelaterade skador i omkringliggande konstruktioner vid ett läckage.

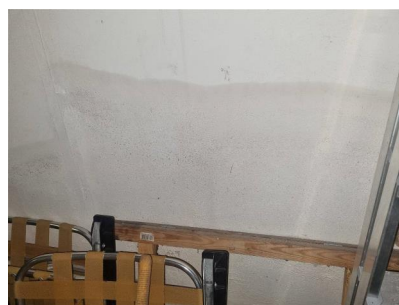
Väggar har lokala fuktskador och missfärgningar med förhöjda fuktvärden uppmätta. Notera att delar av väggarna inte gått att besikta på grund av bohag.

Jag rekommenderar en fördjupad undersökning för att bedöma orsak och omfattning av detta.
