**Fastighetsuppgifter**

Glissjöberg 12:13

Glissjöberg 310

## Bilder och beskrivningar

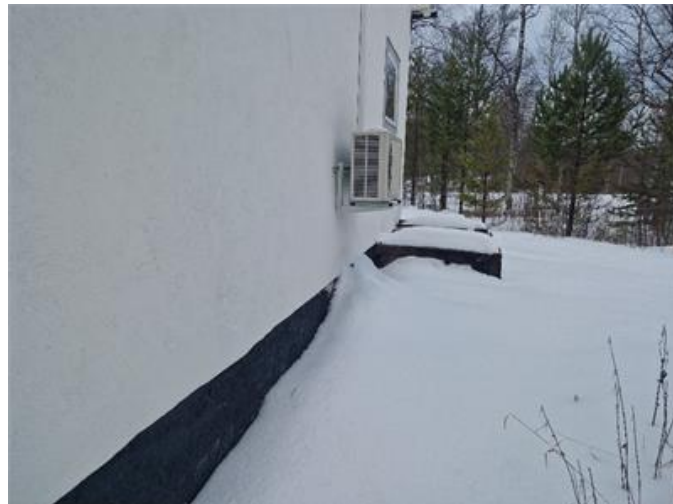
| Besiktningsresultat | | | | | |
|---|---|---|---|---|---|
| Sockel | | | X | | Värmepumpen saknar kondensvattenavledning, vilket kan medföra fuktskador på intilliggande fasad och grundmur. Puts och färgsläpp noteras |

Kondensvatten leds ej bort från husgrund.

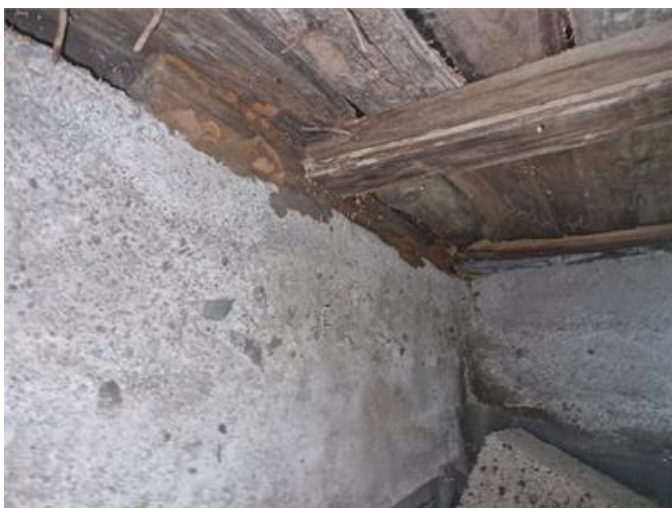
| Besiktningsresultat | | | | | |
|---|---|---|---|---|---|
| | | | X | | Rötskador och mikrobiell påväxt finns på trossbotten, Avdunstningsskydd saknas på delar av mark. |

Krypgrund, röt och svampangrepp finns lämnad på trossbotten.

Torra röt och mikrobiella skador finns oåtgärdade i grunden. Vidare teknisk undersökning rekommenderas för att fastställa omfattning.

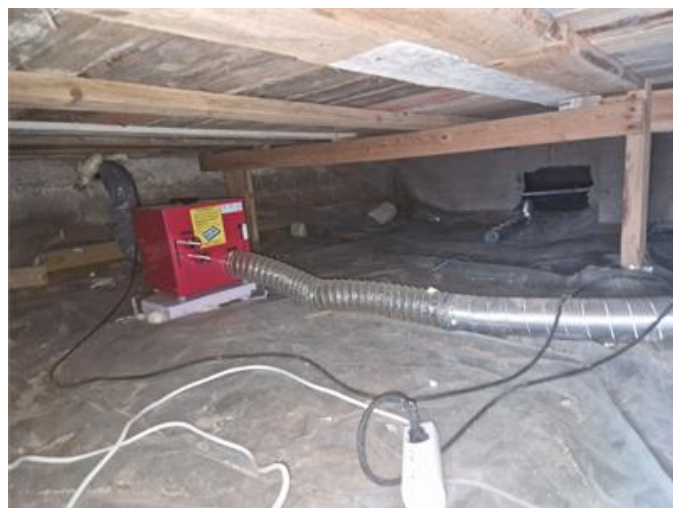
| Besiktningsresultat | | | | | |
|---|---|---|---|---|---|
| Krypgrund | | X | | | Krypgrunden har avfuktare och ses därför inte som en riskkonstruktion men det är dock viktigt att regelbundet tillse att avfuktaren fungerar tillfredsställande. |

Krypgrundsavfuktare finns installerad i krypgrunden.

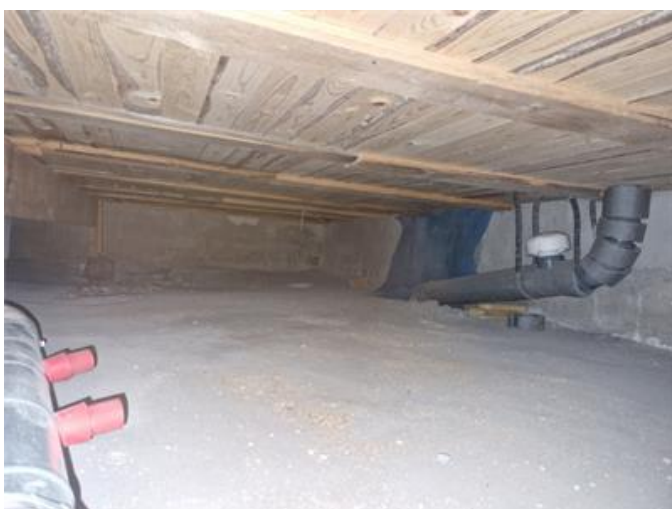
Del av grund saknar avdunstningsskydd.

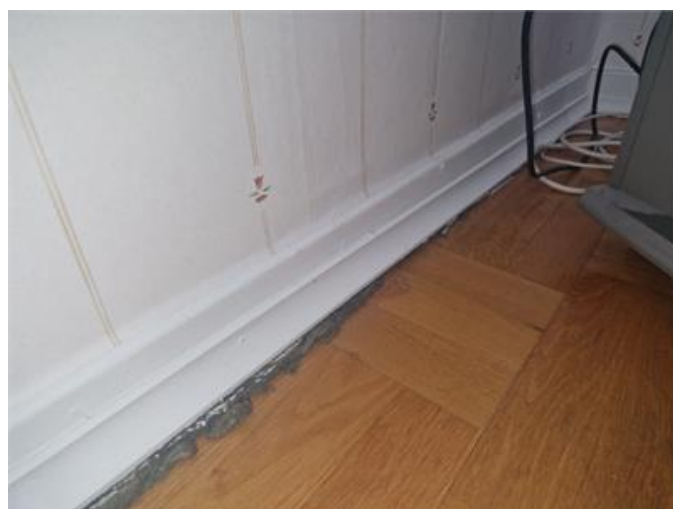
| Besiktningsresultat | | | | | |
|---|---|---|---|---|---|
| Allrum | | X | | | Golv lutar. |

Golv lutar i allrum.
