Besiktningssprotokoll

Anticimex Försäkringsbesiktning i samarbete med Fastighetsbyrån

Fastighetsbeteckning: Harnäs 4:8	
Fastighetsadress: Skatenvägen 15	
Postnummer: 814 91	Ort: Furuvik

Besiktningdatum: 2025-02-06	Protokollnummer: 68825652
Temperatur: 2 °C	Väderlek: Mulet
Tekniker: Fabian Forsgren	
E-post: fabian.forsgren@Anticimex.se	
Kontor: Gävle	
Närvarande: Fastighetsägare

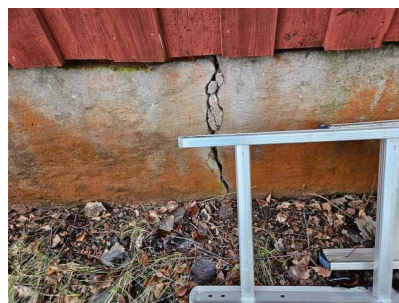
Utvändigt / Sockel

Sprickor finns i sockel.

Dessa bedöms inte ha lett till bakomliggande skador.

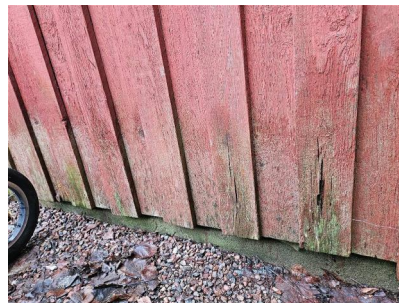
Utvändigt / Fasad

Rötskador finns i fasadpanelen.

Rötskador i fasaden är ett tecken på bristande fuktskydd/hög fuktpåverkan, som även kan leda till fuktrelaterade skador i bakomliggande konstruktioner.

Vi rekommenderar en fördjupad undersökning för att bedöma orsak och omfattning.

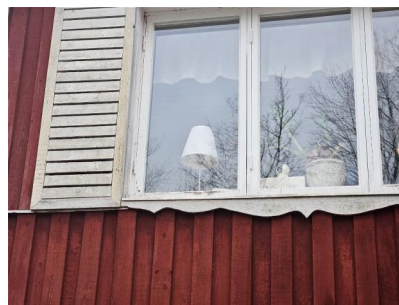
Utvändigt / Fönster

Fönster är i behov av målning/underhåll.

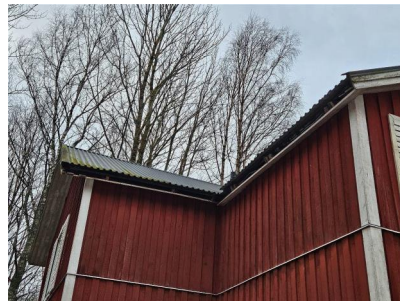
Utvändigt / Hängrännor / Stuprör

Hängränna saknas.

När hängrännor saknas utsätts fasad och grund för ökad fuktbelastning, vilket i sin tur kan leda till fuktskador i bakomliggande konstruktioner.

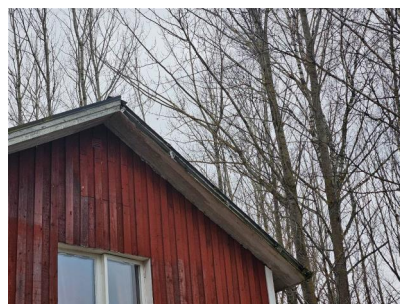
Utvändigt / Tak

Yttertaket är ålderstiget och läcker in vatten. Se även "Övre plan/Sovrum 3/Klädkammare".

En vindskiva har lossnat.

Kontakta en takfirma för kontroll och åtgärd.

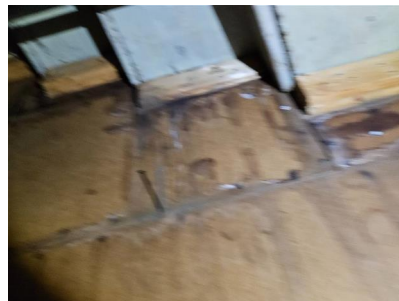
Entréplan / Förråd under trapp

Fuktbläckor och rinningsmärken observerades på vägg. Enligt uppgifter från fastighetsägaren så har dessa sett likadana ut sedan huset köptes.

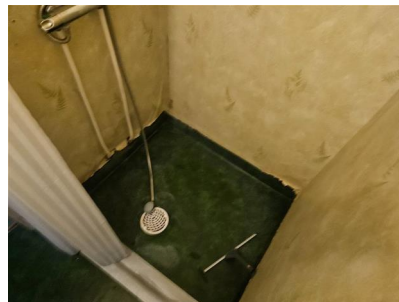
Entréplan / Badrum/Tvättstuga

Fuktindikering i utrymmet gav förhöjda fuktindikationer.

Vi rekommenderar en fördjupad undersökning för att bedöma orsak och omfattning.

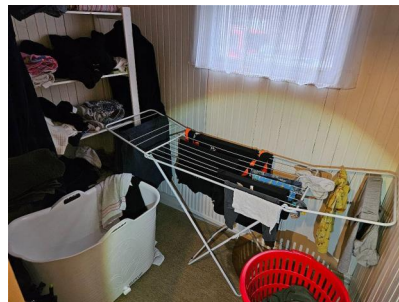
Entréplan / Klädkammare

Även här inne kan man se märken från takläckaget.

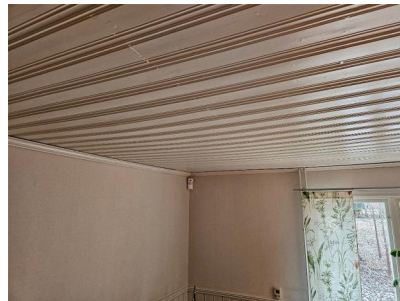
Entréplan / Kök

Innertaket hänger något.

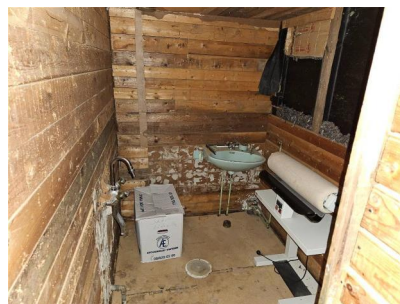
Övre plan / Badrum

Renovering pågår.

På grund av renoveringen har besiktningen inte kunnat genomföras.

Vi rekommenderar en kompletterande besiktning när renoveringen är klar.

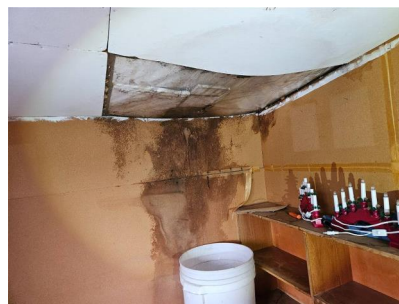
Övre plan / Klädkammare/Sovrum 3

I utrymmet noterades ett pågående takläckage.

Vi rekommenderar att vidare utredning utförs för att konstatera orsaken till och omfattningen av skadorna.
