**Fastighetsuppgifter**

Gnistan 9

Enbackagatan 5

| Uppdragsnummer | SP25036 |

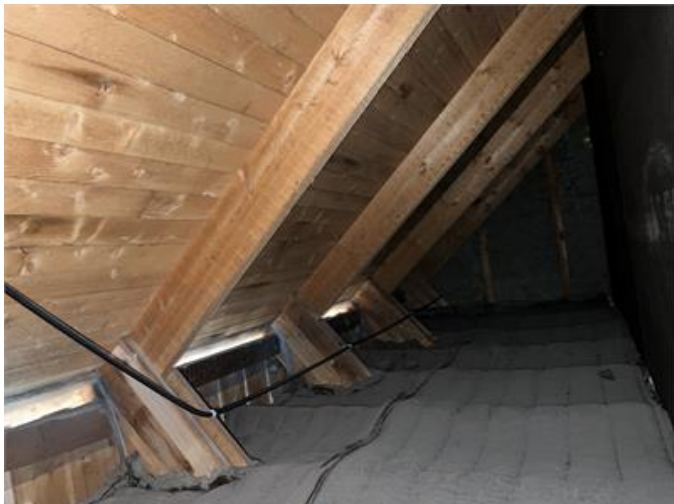
Sidovind

| Besiktningsresultat | | | | | |
|---|---|---|---|---|---|
| Sidovindar | | X | | | Besiktigade från lucka. |

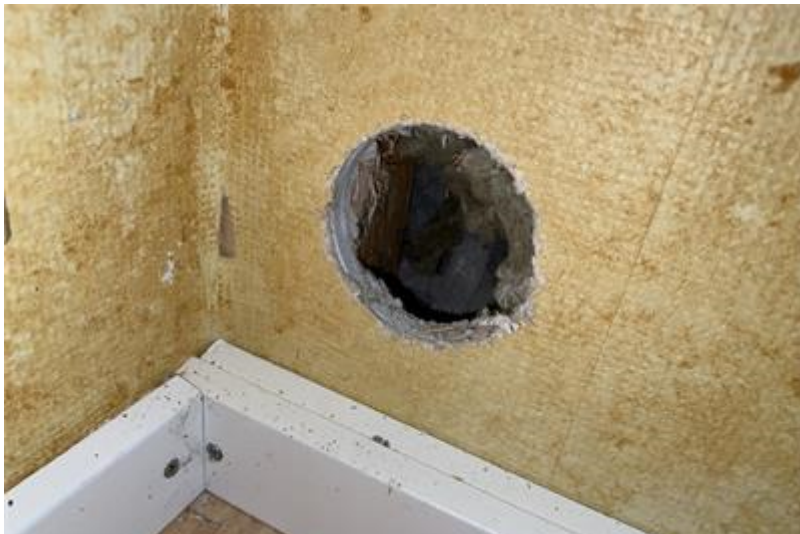
| Byggnadsdel | Utreglad vägg i Gillestuga |

| Besiktningsresultat | | | | | |
|---|---|---|---|---|---|
| Generellt | | X | | | Utreglad vägg förekommer, se riskanalys. |

Det förekommer utreglade väggar innanför motfyllda ytterväggar, vilket betecknas som en riskkonstruktion med avseende på fukt- och mikrobiella skador. För att säkert fastställa väggkonstruktionernas kondition och utförande krävs alltid en fortsatt teknisk undersökning. Se även info på protokollets näst sista sida Pos. 7.

Fuktkvoten i träregel uppmättes till 14% FK.

Det kritiska gränsvärdet för mikrobiell tillväxt brukar anges till ca 17% fuktkvot (FK).

Uppmätt värde ligger under gränsvärdet för mikrobiell påväxt.

Notera att stickprovsmässig undersökning är utförd samt att mätvärden normalt sett kan variera över årstiderna. För att säkert fastställa konstruktionens kondition och fuktstatus måste en mer omfattande undersökning utföras. Det förekommer utreglade väggar innanför motfyllda ytterväggar, vilket betecknas som en riskkonstruktion med avseende på fukt- och mikrobiella skador. För att säkert fastställa väggkonstruktionernas kondition och utförande krävs alltid en fortsatt teknisk undersökning. Se även info på protokollets näst sista sida Pos. 7.
