**Fastighetsuppgifter**

Sanda 5:48

Fornminnesvägen 17

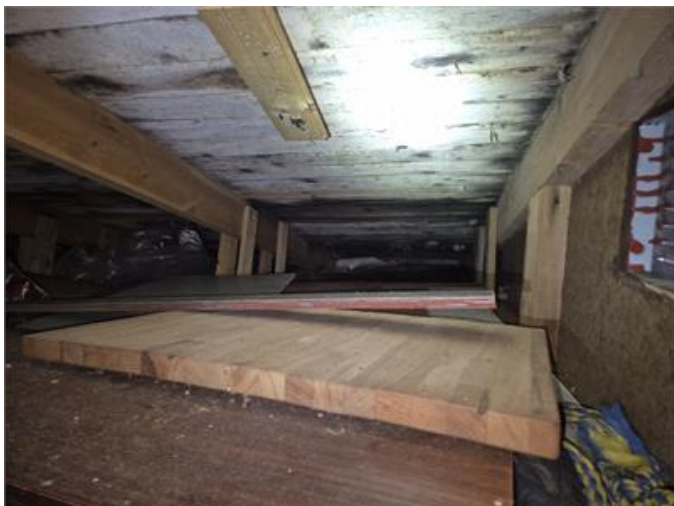
Bild från vinden

| Besiktningsresultat | | | | | |
|---|---|---|---|---|---|
| Vind | | X | | | Mikrobiell påväxt förekommer på underlagstakets undersida, se kommentar/riskanalys.<br><br>Vinden besiktades från landgång. |

Mikrobiell påväxt förekommer på yttertaket insida. Orsak samt omfattning bör fastställas och åtgärdas i erforderlig omfattning, se även info på protokollets näst sista sida, pos. 3.

En referensbräda utan påväxt från 2014 sitter uppspikad på råsponten.

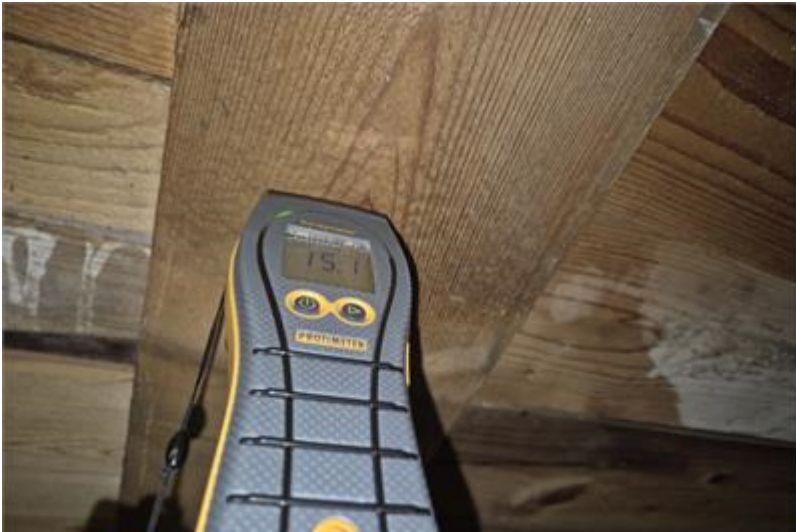
En krypgrund är en riskkonstruktion med avseende på fukt- och mikrobiella skador. Skador har noterats och skadornas omfattning bör därför fastställas och åtgärdas. Se även info sista sidan. Pos. 10. Se även bilaga.

Det kritiska gränsvärdet för mikrobiell tillväxt brukar anges till ca 15-17% fuktkvot (FK).

- FK uppmättes till 15%.
- Notera att stickprovsmässig undersökning är utförd samt att mätvärden normalt sett kan variera över årstiderna. För att säkert fastställa konstruktionens kondition och fuktstatus måste en mer omfattande undersökning utföras.
