**Fastighetsuppgifter**

Säby 28:1

Smedbystigen 1

Uppdragsnummer	AB4532
Besiktningdatum	2025-02-07
Besiktningföretag	OBM Besiktningsservice AB
Besiktningförrättare	Peter Franck
Närvarande	Säljare och mäklare
Giltig till och med	2026-02-07

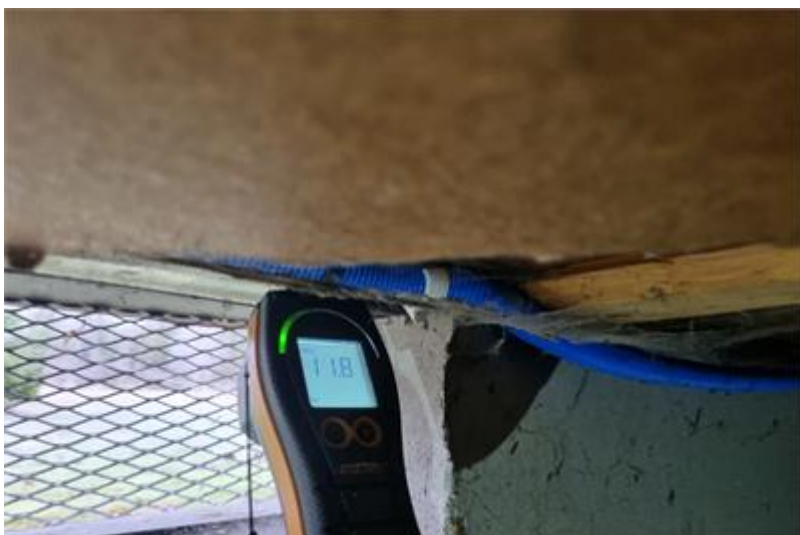
Det kritiska gränsvärdet för mikrobiell tillväxt brukar anges till ca 15-17% fuktkvot (FK).

Fuktkvot ca 12-13 % uppmättes stickprovsmässigt.

Pga viss lokal mikrobiell påväxt som indikerar att tidvis under året är fuktnivån högre, så kan komplettering med en avfuktare övervägas,

Lokalt finns fuktrosor på boardskivor, ingen förhöjd fukt mättes i dessa, sannolikt äldre men bör hållas under uppsikt för att se om dessa förändras.
