**Fastighetsuppgifter**

Sandsbacka 1:45

Sandmystvägen 3

| Uppdragsnummer | B2952 |

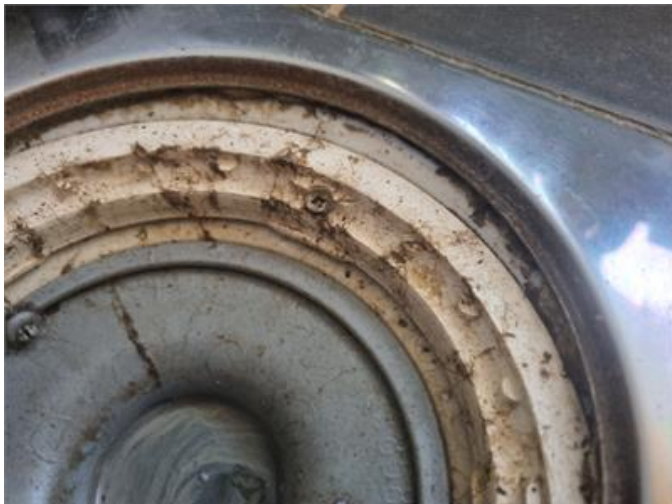
| Besiktningsresultat | | | | | |
|---|---|---|---|---|---|
| Dusch/Wc | | X | | | Brunnsmaschett finns inte i anslutning till golvbrunnen och fönster är placerat i plats för dusch. Se kommentar/riskanalys. |

Med fönster placerat i plats för dusch och utan brunnsmanschett ökar risken för vatten att tränga in under/bakom tätskikt och vidare i omkringliggande konstruktioner med fuktskador som möjlig följd.

Exempelbild, det finns ingen brunnmanschett i anslutning till golvbrunnen.

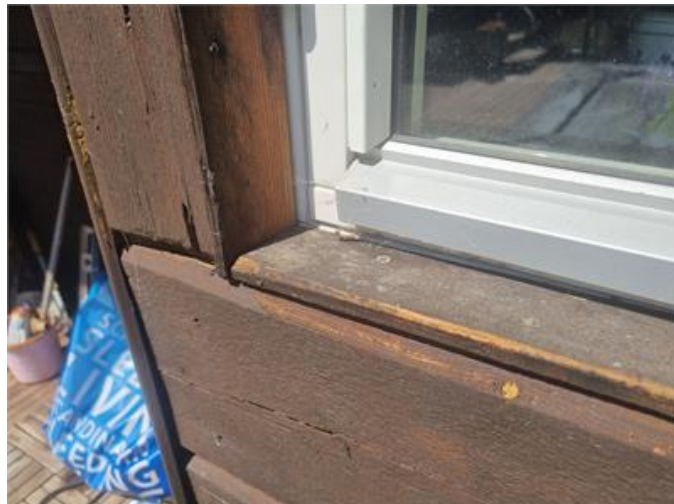
| Besiktningsresultat | | | | | |
|---|---|---|---|---|---|
| Fönster/Dörrar | | | X | | Delar av fönsterbleck saknas, andra delar är otäta. Se kommentar/riskanalys. |

Plåtdetaljer skall hindra fukt att tränga in i angränsande konstruktioner. När plåtdetaljerna är otäta/bristfälliga finns det en risk att vatten kan tränga in och orsaka skador som påverkar fastigheten och inomhusmiljön negativt.

Exempelbild, avsaknad av fönsterbleck.

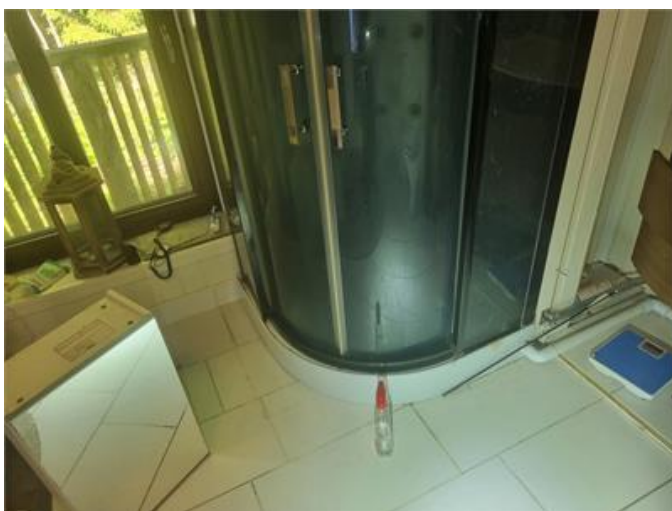
| Besiktningsresultat | | | | | |
|---|---|---|---|---|---|
| Dusch/Wc | | X | | | Äldre våtutrymme som passerat tiden för sin tekniskt förväntade livslängd. Brister förekommer, bl.a spruckna keramikplattor. Se kommentar/riskanalys. |

| Besiktningsresultat | | | | | |
|---|---|---|---|---|---|
| Dusch/Wc | | | X | | Äldre våtutrymme som passerat tiden för sin tekniskt förväntade livslängd. Brister förekommer, bla spruckna keramikplattor. Se kommentar/riskanalys. |

I våtutrymmen skall golv- och väggytor ha vattentäta skikt. När det saknas, är av äldre modell eller om det har brister i dess funktion, finns det en risk att fukt kan tränga in i bakomvarande konstruktioner och orsaka skador som kan påverka byggnaden och dess inomhusklimat negativt. Med skadorna som noterats på ytskikten kan skador i bakom/omkringliggande konstruktioner kan ej helt uteslutas.

Exempelbild, äldre våutrymme med spruckna keramikplattor.

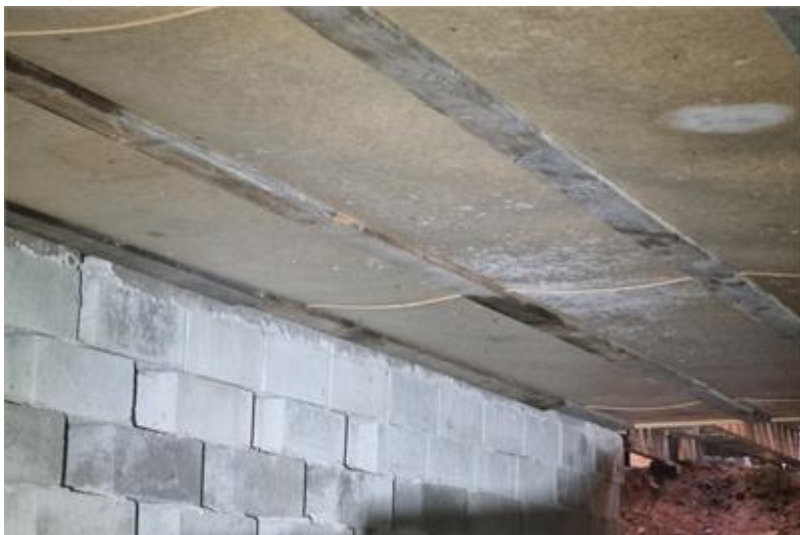
| Besiktningsresultat | | | | | |
|---|---|---|---|---|---|
| Kryppgrund | | | X | | Kryppgrunden är inte kontrollerat i sin helhet pga murverk som hindrar tillgängligheten något. Kryppgrund är en riskkonstruktion. Det noteras mikrobiell påväxt på blindbottenskivor och brädor. Se kommentar/riskanalys samt Bilaga för konstruktionskontroll. |

Mikrobiell påväxt noteras på träfiberskivorna, vilket i sig indikerar att det, iallafall under årets varmare delar, råder förhöjd fuktighet i grunden. Fuktkvotsmätningar utfördes stickprovsmässigt i träreglar och brädor med värden kring 15%, vilket är under gränsvärdet för mikrobiell tillväxt som brukar anges till ca 17%.

Klimatet i en uteluftsventilerad krypgrund är beroende av rådande uteklimat. Material i utrymmet fuktas upp under sommarhalvåret. Är värmeisoleringsförmågan god hos bjälklaget förlängs uppfuktningsperioden. Under uppfuktningsperioden råder ofta gynnsamt klimat för mikrobiologisk tillväxt (mögel, bakterier och röta) eller kemisk lukt från behandlat/tryckimpregnerat material. Detta kan ge upphov till en avvikande lukt, vilket kan påverka byggnaden och inomhusmiljön negativ

Notera att stickprovsmässig undersökning är utförd samt att mätvärden normalt sett kan variera över årstiderna. För att säkert fastställa konstruktionens kondition och fuktstatus samt orsak till de missfärgningar/mikrobiella påväxten som noterades måste en mer omfattande undersökning utföras, detta bör även inkludera de delar av grunden som inte gick att nå vid besökstillfället.
