# Besiktningsprotokoll

Anticimex Försäkringsbesiktning i samarbete med Fastighetsbyrån

| Fastighetsadress:<br>Älgstigen 1 | |

| Besiktningsdatum:<br>2025-02-07 | Protokollnummer:<br>68822066 |

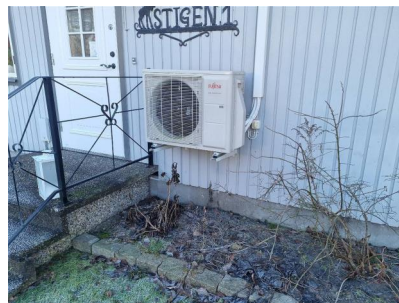
- Kondensvatten från luftvärmepumpens utedel leds inte bort från husgrunden.

Detta medför ökad risk för att vatten tränger in i anslutande konstruktioner, vilket i sin tur kan leda till fuktrelaterade skador. Observera att besiktning av byggnadens värmesystem eller värmepumpen inte har ingått i uppdraget.

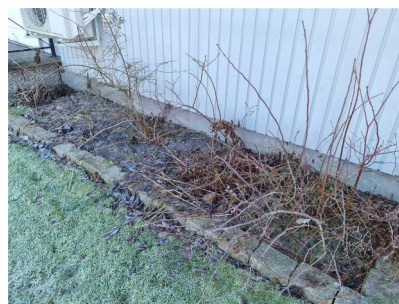
- Växter finns i anslutning till grundmur.

När det finns rabatter och växter nära grundmuren finns risk att fukt stannar kvar i väggarna. Detta kan i sin tur orsaka invändiga fuktskador. Växternas rötter kan också skada grundmuren och sätta dräneringsledningen ur funktion.

Området närmast huset rekommenderas att vara fritt från växtlighet.

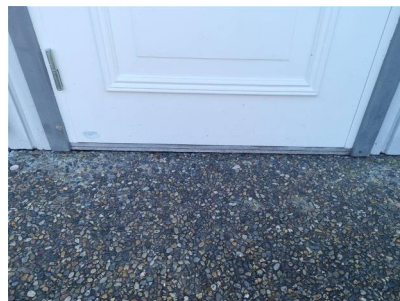
Tröskelbleck saknas under dörr.

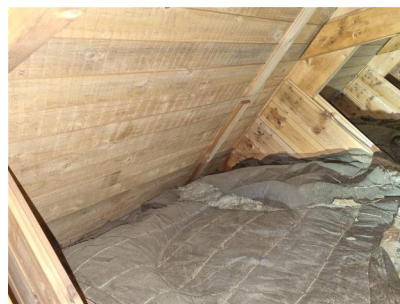
Vid kontroll av sidovindar uppmättes fuktvärden under kritisk fuktnivå för mikrobiell tillväxt och en normal lukt upplevdes.

Det finns risk för mikrobiell tillväxt om den relativa fuktigheten (RF) i den omgivande luften är över 75 %. I furuvirke motsvarar det en fuktkvot (FK) på 17 %. Fuktkvoten i underlagstak/takbjälkar uppmättes vid besiktningstillfället till ca 12 %. Detta värde varierar dock under året beroende på årstid och utomhusklimat.

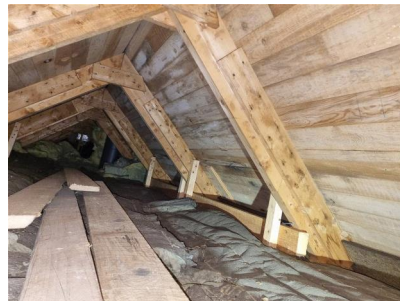
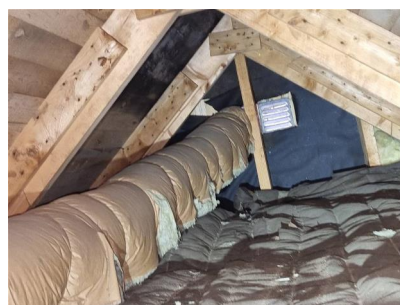
Vid kontroll av vinden har fuktvärden strax över kritisk fuktnivå uppmätts på underlagstaket mot norr, samt mikrobiell påväxt finns på underlagstaket i mindre omfattning.

Det finns risk för mikrobiell tillväxt om den relativa fuktigheten (RF) i den omgivande luften är över 75 %. I furuvirke motsvarar det en fuktkvot (FK) på 17 %. Fuktkvoten i underlagstak/takbjälkar uppmättes som högst till 18 % på norrsidan. Detta värde varierar dock under året beroende på årstid och utomhusklimat.

Den upptäckta mikrobiella påväxten på underlagstaket är ett tecken på att vinden har tillförd eller tillförs fukt inifrån bostaden. Observera att besiktning av bostadens ventilationssystem inte har ingått i uppdraget.

För att komma tillrätta med detta kan fukttillförseln inifrån bostaden behöva minskas. Det kan göras genom att ventilationen i bostaden förbättras samt att eventuella otätheter i vindsbjälklaget (tak-/väggvinklar, taklucka med mera) tätas. Läs Anticimex faktablad om ouppvärmda vindsutrymmen för tips och råd.

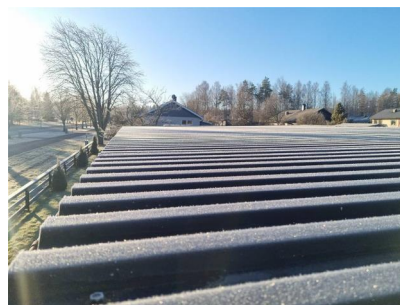
Låglutande tak har fel taktäckning.

Taktäckningen av plåt är inte anpassad till taklutningen. Risk finns för läckage med fuktskador som följd.

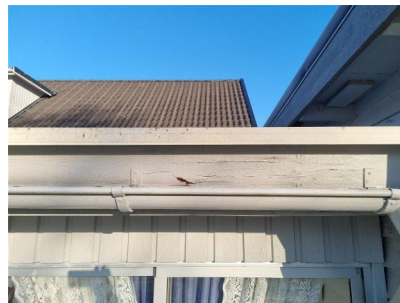
Mindre rötskada finns på takfotsbräda.

Dessa bedöms inte ha lett till bakomliggande skador.

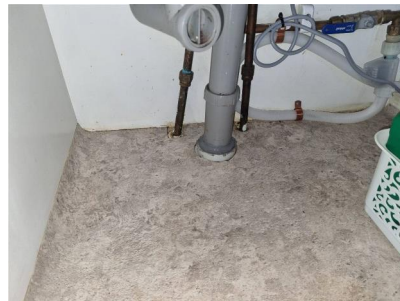
- Fuktskydd saknas i diskbänksskåp.

Utan fuktskydd är det svårt att upptäcka läckage från rörledningar. Vatten kan då tränga in i omkringliggande konstruktioner och orsaka fuktskador.

För att upptäcka eventuella läckage, installera ett fuktskydd.

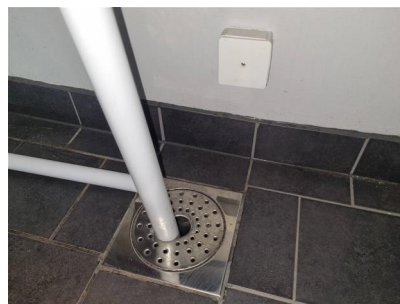
- Gjutjärnsbrunnen är rostangripen och är inte utbytt i samband med renovering samt är placerad nära vägg. Byt golvbrunnen vid framtida renovering.

Det finns risk att golvbrunnen rostar sönder med fuktskador som följd.

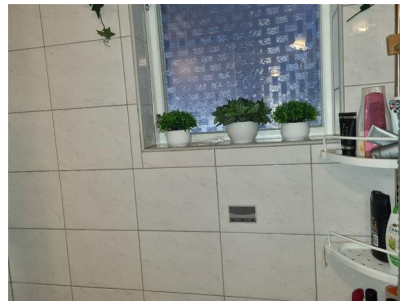
- Duschen är placerad nära ett fönster.

Duschens placering i våtutrymmet utgör en risk för fuktskador i fönster- och väggkonstruktionen.

För att minska risken för fuktskador på fönster och väggkonstruktion rekommenderas att man skyddar fönstret mot vattenbegjutning.

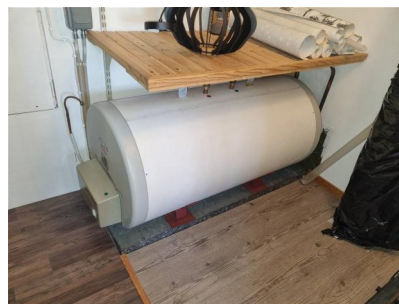
Golvbrunn finns inte i utrymmet med varmvattenberedare.

I denna typ av utrymme bör en golvbrunn finnas. Avsaknaden utgör en ökad risk för fuktskador i omkringliggande konstruktioner.

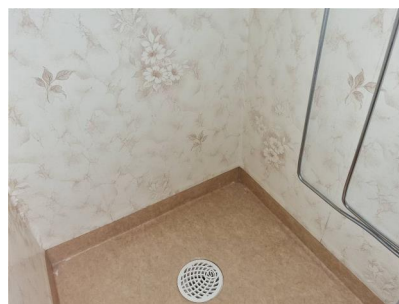
- Våtutrymmet har äldre yt-/tätskikt och dragningar finns i innerhörn på väggmattan.

Eftersom funktionen, som innebär att ytskiktet/tätskiktet ska vara vattentätt, kan vara nedsatt finns en ökad risk att vatten tränger igenom ytskiktet/tätskiktet med vattenskador i omkringliggande konstruktioner som följd.

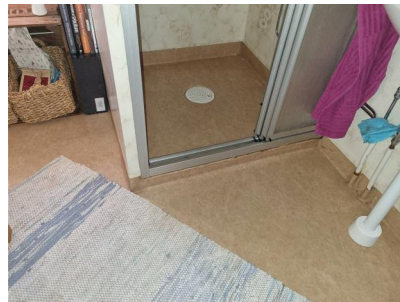
- Avgränsningsklack i duschdel är tät mot golv.

När avgränsningsklack finns i duschzon medför detta till att vid ett eventuellt läckage utanför duschen att vatten letar sig in i angränsande rum med skador som följd.

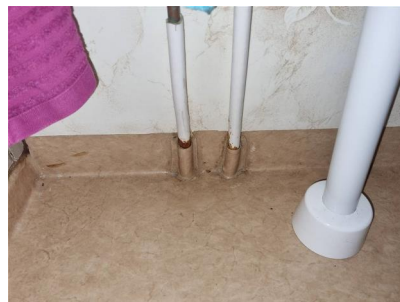
- Rör genomföringar finns i golv placerade för nära vägg.

Rör genomföringar i golvet medför en ökad risk för att vatten tränger ner i omkringliggande konstruktioner och orsakar fuktskador.
