# Besiktningssprotokoll

## Anticimex Kompletterande besiktning

Fastighetsbeteckning: Rödingen 2	
Fastighetsägare: Gunilla Castell	
Fastighetsadress: Villavägen 12	
Postnummer: 545 35	Ort: Töreboda

Observera att detta är en kompletterande besiktning gällande fastighet RÖDINGEN 2 med tidigare protokollnummer 68810500 utförd 2025-02-03. Denna besiktning gäller tak som var snöbeklädda vid besiktningen.

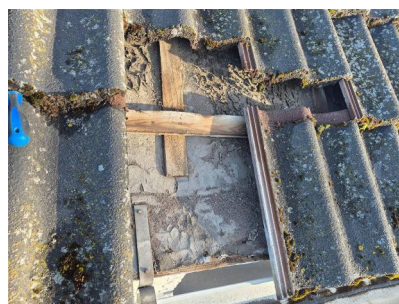
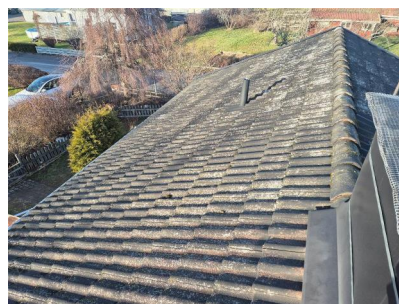
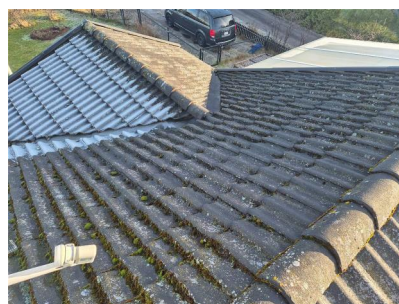
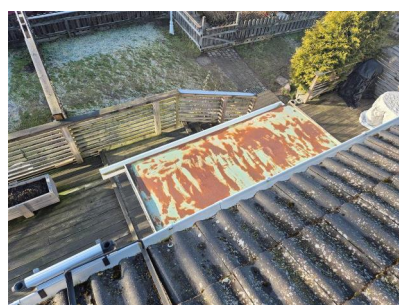
- Yttertaket är äldre.
- Pappen är skadad i nederkant av takfot.
- Plåten på entrétak är rostangripen.

Takpannor, plåtdetaljer och underlagspapp har enligt vår bedömning en begränsad livslängd. Eftersom husets taktäckning är äldre har det ett minskat motstånd mot vatteninträning. Detta i sin tur kan leda till fuktskador på träläkt och vidare ner i underliggande konstruktioner.

Taket är besiktigt från anliggande stege samt takstege.

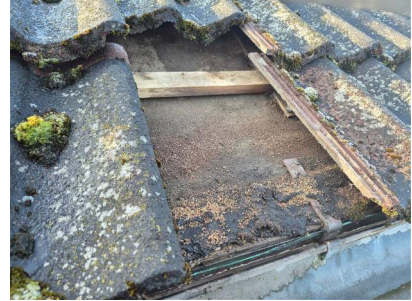
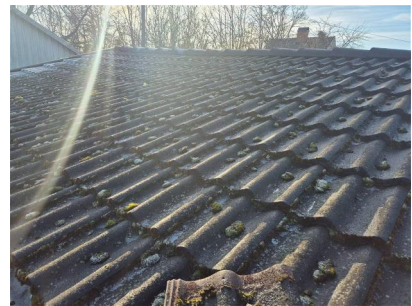
- Yttertaket är äldre.
- Pappen är skadad i nederkant av takfot.
- Mossa finns på taket.

Takpannor, plåtdetaljer och underlagspapp har enligt vår bedömning en begränsad livslängd. Eftersom husets taktäckning är äldre har det ett minskat motstånd mot vatteninträngning. Detta i sin tur kan leda till fuktskador på träläkt och vidare ner i underliggande konstruktioner.

Taket är besiktigt från anliggande stege mot hängränna.
