# Besiktningssprotokoll

Fastighetsbeteckning: Länspumpen 6	
Fastighetsadress: Lägatan 14	
Postnummer: 603 65	Ort: Norrköping

Besiktningdatum: 2025-02-03	Protokollnummer: 68830038
Temperatur: -1 °C	Väderlek: Molnigt
Tekniker: Martin Lundgren	
E-post: martin.lundgren@anticimex.se	
Kontor: Norrköping	
Närvarande: Fastighetsägarna Olle Österman Energiexpert Anticimex del av tid

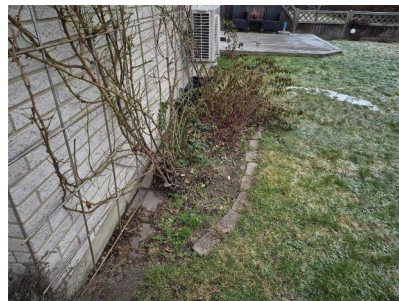
Marken lutar mot huset.

Detta innebär en ökad fuktbelastning mot grunden vilket i sin tur kan orsaka fuktskador i huset.

- Kondensvatten från luftvärmepumpens utedel leds inte bort från husgrunden.  
(Observera att besiktning av byggnadens värmesystem eller värmepumpen inte har ingått i uppdraget.)
- I mindre omfattning förekommer det växter mot huset.

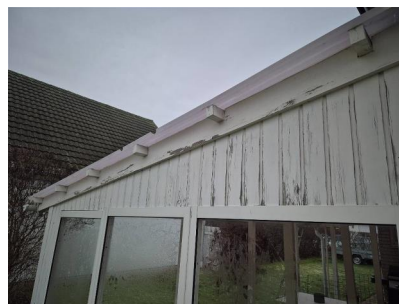
Målning/underhåll av träkonstruktioner finns ställvis.

Träkonstruktioner där målningsbehov finns riskerar att få fukt- och rötskador på grund av sämre vattenavvisande förmåga.

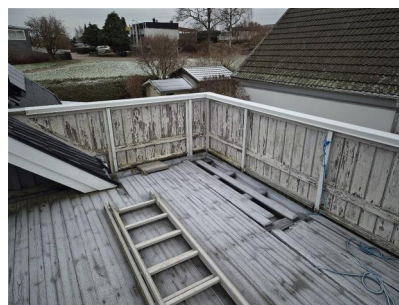
Balkongräcke och träkonstruktioner är i behov av målning och underhåll.

Balkongräcke och träkonstruktioner där målningsbehov finns riskerar att få fukt- och rötskador på grund av sämre vattenavvisande förmåga.

För att öka livslängden på balkongen rekommenderas målning och underhåll.

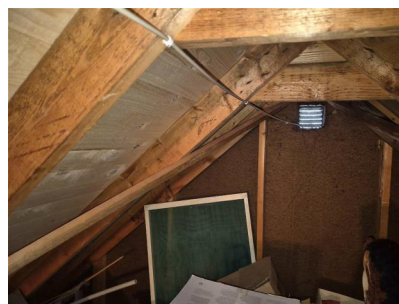
Vid kontroll av vinden uppmättes fuktvärden under kritisk fuktnivå för mikrobiell tillväxt.

Fuktkvoten i underlagstak/takbjälkar uppmättes vid besiktningsstillfället till ca 12 %.

Risk för mikrobiell tillväxt föreligger om fuktkvoten överstiger 17 %.

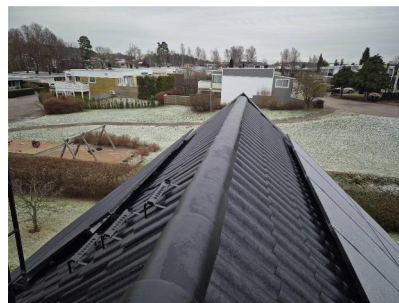
Plåtdetaljer över en vindskivans nedre del är något för kort.

Detta åtgärdas innan försäljning enligt nuvarande husägare.

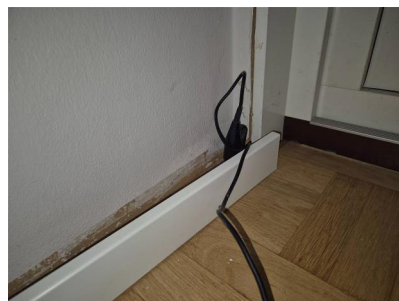
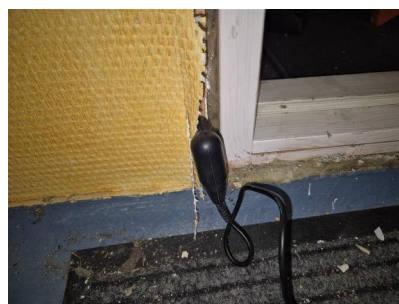
Vid kontroll av konstruktion uppmättes fuktvärden under kritisk nivå för mikrobiell tillväxt.

Grundläggningen består av en betongplatta på mark utan underliggande isolering och med ett uppreglat isolerat golv dikt an betongen.

Fuktkvoten uppmättes till ca 10 % i träregel via en borttagen golvlist vid altandörren vid köket. Ca 8 % uppmättes i träregel i innervägg mot sovrum 1.

Befintlig golvkonstruktion och eventuella väggsyllar riskerar att drabbas av fuktskador på grund av naturlig fuktpåverkan. Detta i sin tur kan leda till mikrobiella skador (angrepp av mikroorganismer) som kan resultera i att mikrobiell lukt sprids till boendemiljön. Om väggsyllarna är tryckimpregnerade kan även en kemisk lukt förekomma.

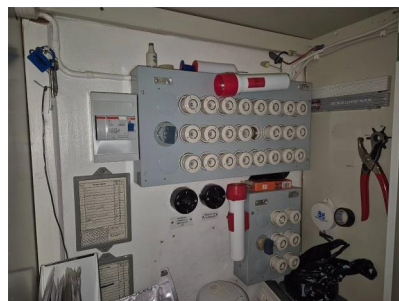
Jordfelsbrytare finns installerad och betjänar endast delar av installationen.

El-centralen för solceller finns jordfelsbrytare installerad.

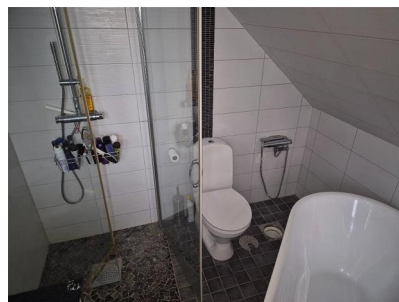
Brunnsmanschetten sticker ut under klämringar.

Detta kan innebära att vatten kan tränga ner i omkringliggande konstruktioner med fuktrelaterade skador som följd.

Golvlutningen utanför duschzoner är ställvis plant.
