# Besiktningssprotokoll

Anticimex Försäkringsbesiktning i samarbete med Fastighetsbyrån

Fastighetsbeteckning: Stallebacka 1:15	
Fastighetsadress: Landavägen 570	
Postnummer: 43963	Ort: Frillesås

Besiktningdatum: 2025-02-06	Protokollnummer: 68834643
Temperatur: 0 °C	Väderlek: Sol
Tekniker: Beni Kozovski	
E-post: beni.kozovski@anticimex.se	
Kontor: Göteborg	
Närvarande: Fastighetsägare

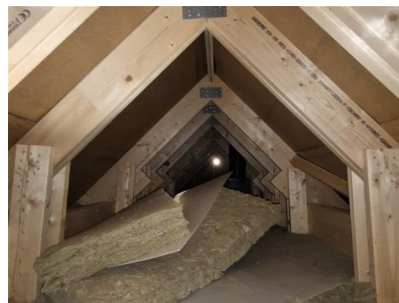
Underlagstaket består av träfiberskivor.

Eftersom underlagstaket består av träfiberskivor utan yttre täckning av papp under takbeklädnaden, finns risk vid ogynnsam väderlek att regnvatten/snö tränger in i skivskarvar med läckage på vindsutrymmet som följd. Med tiden kan även träfiberskivorna drabbas av fuktskador.

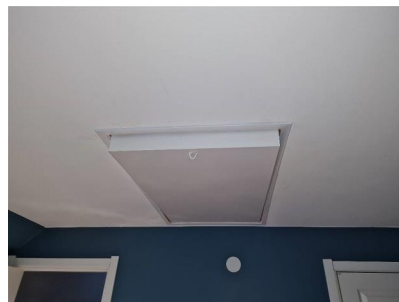
Vindsluckan behöver justeras/lagas då fjäderanspanning på en sida har lossnat.

Observera, vinden är endast besiktat via lucka då landgångar saknas till hela utrymmet. Inga avvikelser förekommer på det som kunde avsynas.

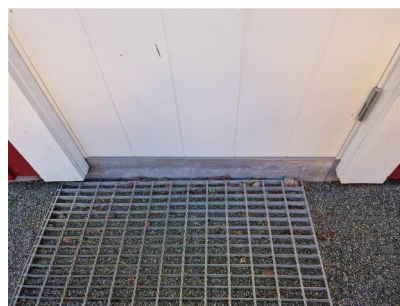
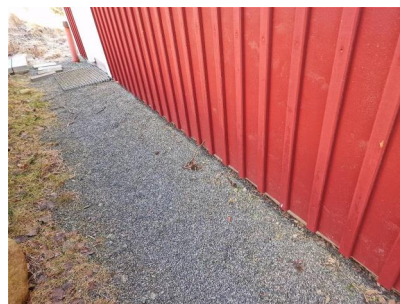
- ⚠ Tröskelbleck saknas under dörr.

Avsaknad av tröskelbleck medför att det finns risk för att vatten kan rinna in och orsaka fuktskador på tröskel och/eller i kringliggande vägg och bjälklag.

Garagets låga sockelhöjd är en risk ur fuktsynpunkt.

Risk finns att träfasadens nedre del vid nederbörd fuktas upp, med fuktrelaterade skador som följd.
