Besiktningssprotokoll

Anticimex Försäkringsbesiktning i samarbete med Fastighetsbyrån

Fastighetsbeteckning: Kringlan 2	
Fastighetsadress: Thore Petregatan 35	
Postnummer: 81230	Ort: Storvik

Besiktningdatum: 2025-02-07	Protokollnummer: 68822539
Temperatur: -6 °C	Väderlek: Klart
Tekniker: Tony Harström	
E-post: tony.harstrom@anticimex.se	
Kontor: Gävle	
Närvarande: Uppdragsgivarens syster, närvarande i början på besiktningen.

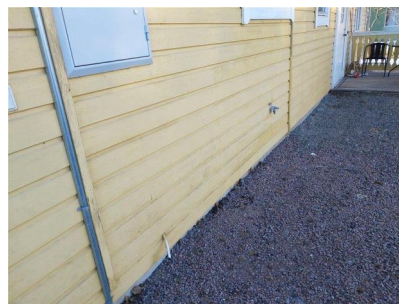
Utvändigt / Fasad

På fasaden/farstuvkisten finns ett viss behov av målning.

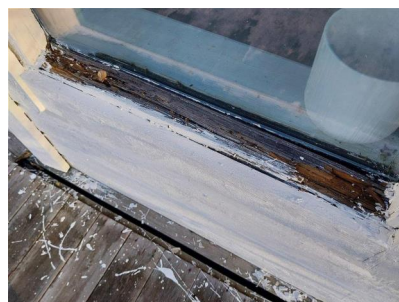
Vid fönstret utanför sovrum 2 (rum med fuktskador) observerade jag att underbleck saknas och att det finns rötskador. Som jag beskrivit invändigt i "Sovrum 2", rekommenderas att en fördjupad undersökning utförs.

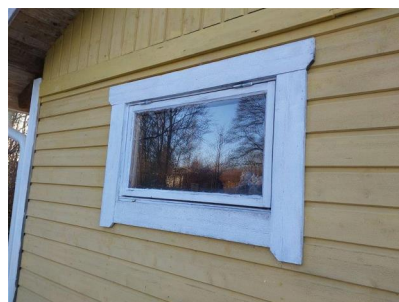
Ett underhållsbehov finns på fönster vid garaget.

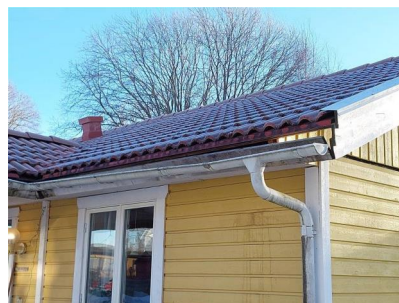
På farstuvistens högra sida observerade jag att hängrännan lossnat från infästningen, antagligen på grund av snöoras. Detta bör åtgärdas för att undvika fuktskador på intilliggande/nedanförhängande konstruktioner.

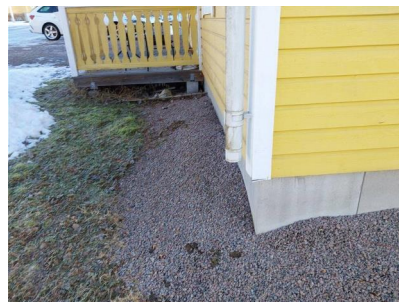
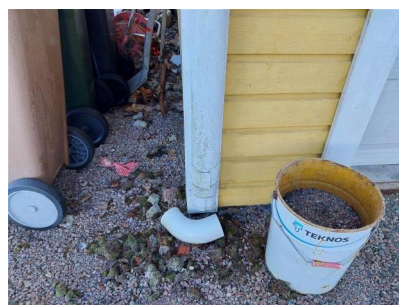
Vidare bör stuprör ledas ut bort från husgrunden för att minska fuktbelastningen.

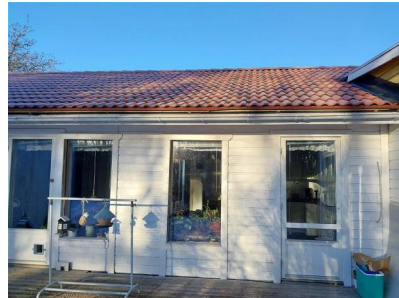
Viss mossväxt observerades på takpannorna vilket regelbundet bör städas bort då mossan binder fukt mot taket. Se även noteringar under "Insamling av upplysningar och handlingar" angående åtgärder av taket efter inkommande regn.

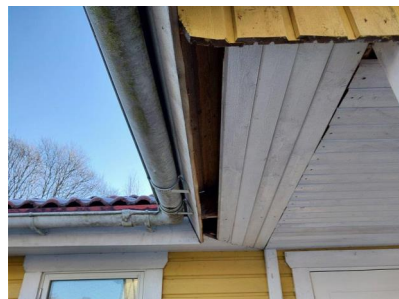
Vid vinkelrännan mot farstukvisten saknas en bräda i takfotslådan. Vidare observerade jag att det förekommer delar av undersida takutstick (runt huset), som är obehandlad.

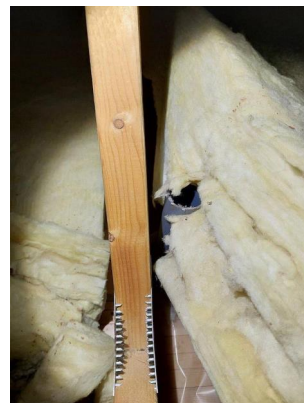
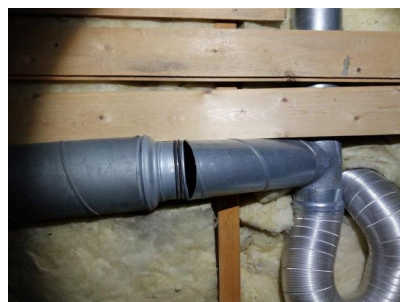
Vad som ser ut att vara någon typ av avluftning avslutas på vind. Jag noterade även att en skarv mellan ventilationskanaler glidit isär samt att det finns oisolerade ventilationsrör.

Risk finns att varm och fuktig luft strömmar ut i vindsutrymmet med fukt- och luktrelaterade skador som möjlig följd. Även oisolerade ventilationsrör kan medföra risk för kondensskador.

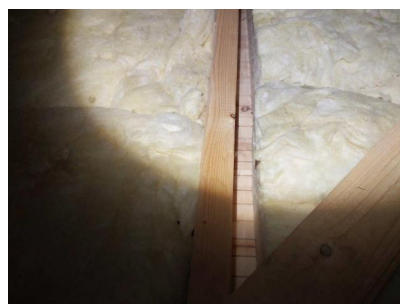
Stora delar av isoleringsarbeten på vinden är bristfälligt utfört. Isoleringsskivorna täcker inte hela takstolsfacken på vissa ställen och är delvis inte nedtryckt ordentligt mot vindsbjälklaget. Rekommendationen är att en byggtreprenör kontaktas för att se över hela vinden och åtgärda bristerna.

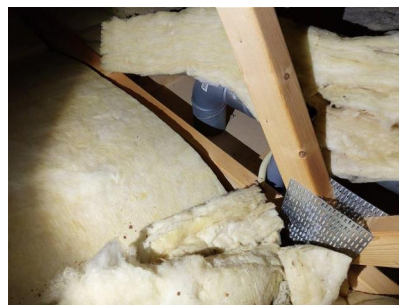
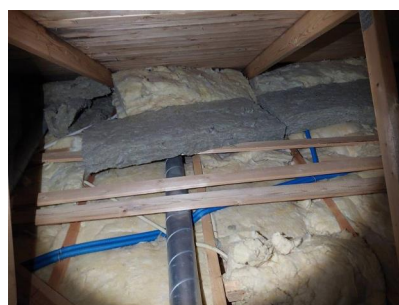
Vattenledningar får enligt branschregler inte monteras så att frys-risk föreligger. Rekommendationen är att en vvs-installatör kontaktas för kontroll/åtgärd av vatteninstallationerna.

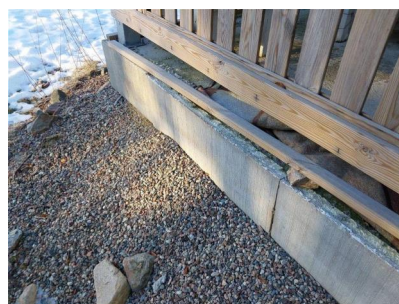
- ✎ Uterummet är inte färdigställt. Värt att tänka på är att de isolerade kantblocken på sikt kan skadas när överkanten ligger öppen för regn/snö.

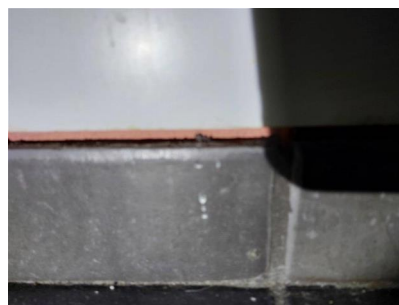
Vid golv/väggvinklar är det inte fogat på vissa ställen.

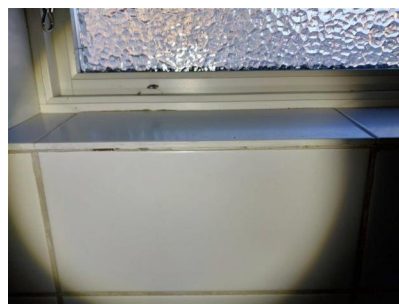
Jag observerade även att golvfallet ner till golvbrunnen är bristfälligt utfört.

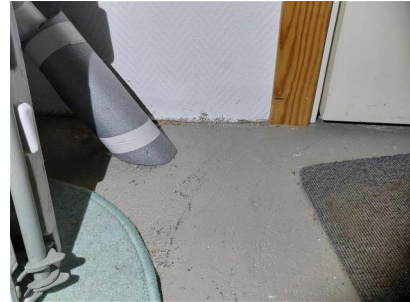
I tvättstuga/pannrum saknas tätskikt på golvet med uppvik mot golv/väggvinklar. I i händelse av utströmmande vatten finns risk för fuktskador i omkringliggande konstruktioner.

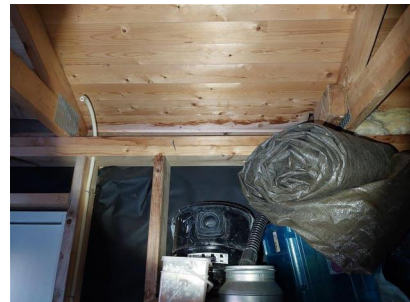
Mindre fuktfläckar observerades på insida yttertak mot baksidan av garaget. Se noteringar under "Insamling av upplysningar och handlingar".

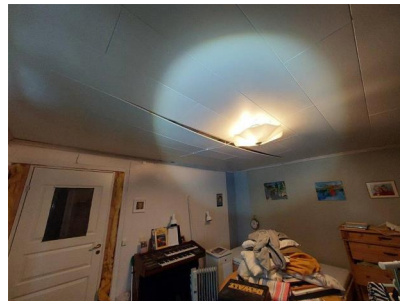
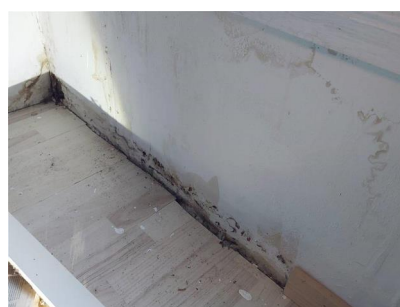
I rummet observerade jag flera brister såsom ojämnheter i golvet, fuktfläckar/fuktskador på /i ytterväggen. Vidare noterade jag att en innertaksskiva bågnar ner.

För att konstatera orsak/omfattning till noterade brister rekommenderas att en fördjupad undersökning utförs. Se även noteringar under "Insamling av upplysningar och handlingar".

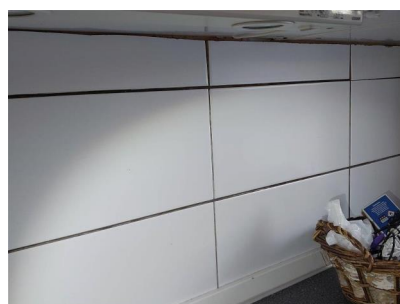
Fuktskydd saknas i diskbänksskåpet. För att lättare upptäcka eventuella läckage bör detta kompletteras.

Vidare såg jag att en upphängningsbygel saknas på avloppslang från diskmaskinen. För att hindra brott på avloppsslagen rekommenderas komplettering av upphängningsbygel.

Det förekommer ej färdigställda fogar samt något sprida vid kakelplattor på väggen vid diskbänken.

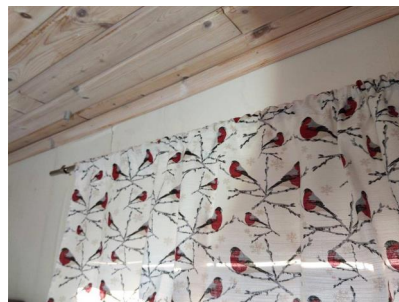
Se noteringar under "Insamling av upplysningar och handlingar" angående fuktfläckar/rinnmärken på ytterväggen.
