Besiktningssprotokoll

Anticimex Försäkringsbesiktning i samarbete med Fastighetsbyrån

Fastighetsbeteckning: Strannegården 1:223	
Fastighetsadress: Kobbaviksvägen 2B	
Postnummer: 43931	Ort: Onsala

Besiktningdatum: 2025-02-04	Protokollnummer: 68828062
Temperatur: 3 °C	Väderlek: Duggregn
Tekniker: Lars Kullenstein	
E-post: Lars.Kullenstein@anticimex.se	
Kontor: Göteborg	
Närvarande: Fastighetsägare

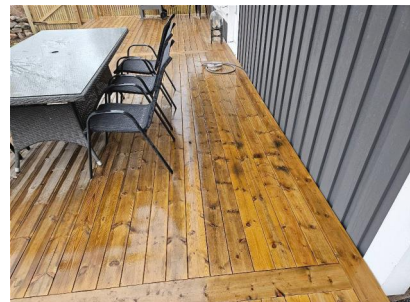
Delar av sockeln är obesiktad då altanen döljer den bakomliggande konstruktionen.

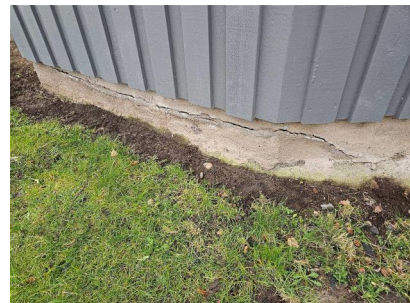
Sprickor finns i sockel.

Vi rekommenderar en fördjupad undersökning av murare/byggentreprenör för att bedöma orsak och omfattning.

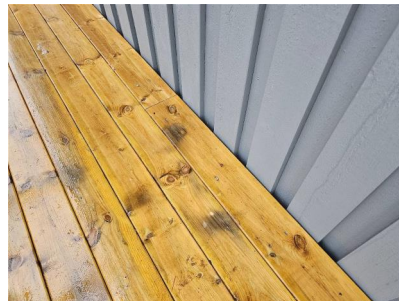
Fasadpanel är avslutad under tralldäck.

Vid nästa ommålning bör närmsta trallbräda demonteras för att även kunna måla ändträ på panelen.

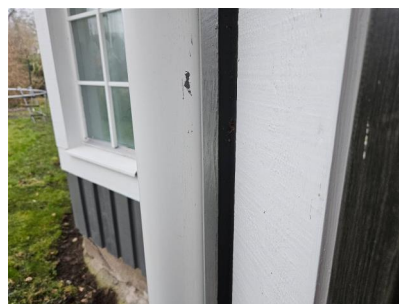
Fals på stuprör vänd mot fasad.

Falsen på stuprören kan med fördel vändas ut från fasaden för att lättare se om röret blivit skadat efter vinterns påfrestningar samt för att undvika skador på fasad vid ett eventuellt läckage.

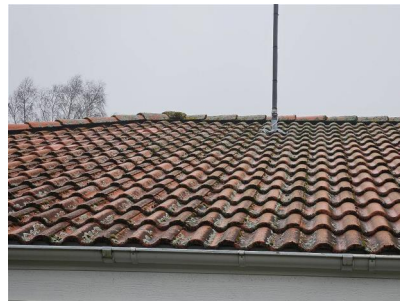
Yttertak är i behov av tvätt från alger/mossa

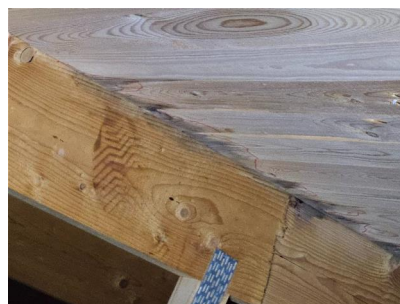
Underlagstaket har äldre fuktfläckar.
Noterade fuktfläckar bedöms ha uppstått innan takomläggningen.
Vid fuktindikering noterades inga förhöjda fuktindikationer.

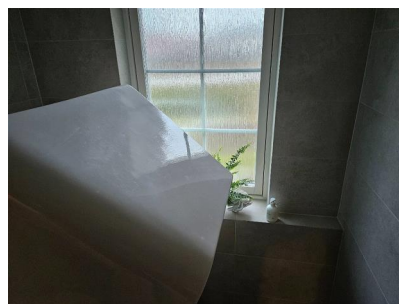
Duschplats är placerad nära ett fönster.

Duschplatsens placering i våutrymmet utgör en risk för fuktskador i fönster- och väggkonstruktionen.

För att minska risken för fuktskador på fönster och väggkonstruktion rekommenderas att man skyddar fönstret mot vattenbegjutning.

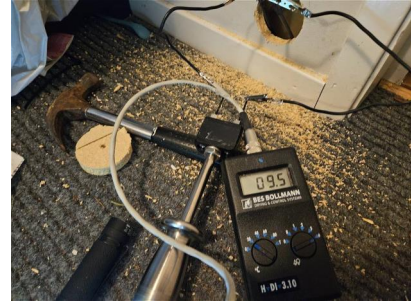
Vid kontroll av konstruktion uppmättes fuktvärden under kritisk nivå för mikrobiell tillväxt och normal lukt upplevdes.

Provhål togs i golv/väggvinkel i sovrum 2 samt i groventré mot yttervägg.

Grundläggningen består av en betongplatta på mark utan underliggande isolering och med en flytande golvkonstruktion.

Fuktkvoten uppmättes till mellan 10,1 & 9,5 % FK.
