**Fastighetsuppgifter**

Noret 218:39

Enbärsstigen 19

Uppdragsnummer	WA5917
Besiktningdatum	2025-02-10
Besiktningföretag	OBM Besiktning i Dalarna AB
Besiktningförrättare	Håkan Johansson
Närvarande	Ägare samt mäklare
Giltig till och med	2026-02-10

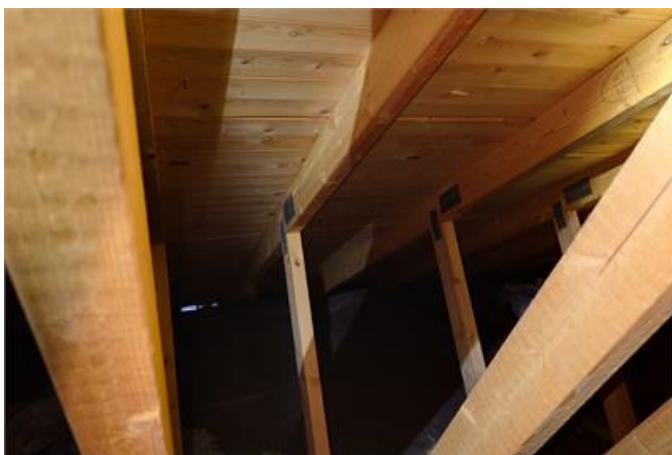
Vindens utrymme uppvisar inga tecken på skadlig fuktpåverkan.

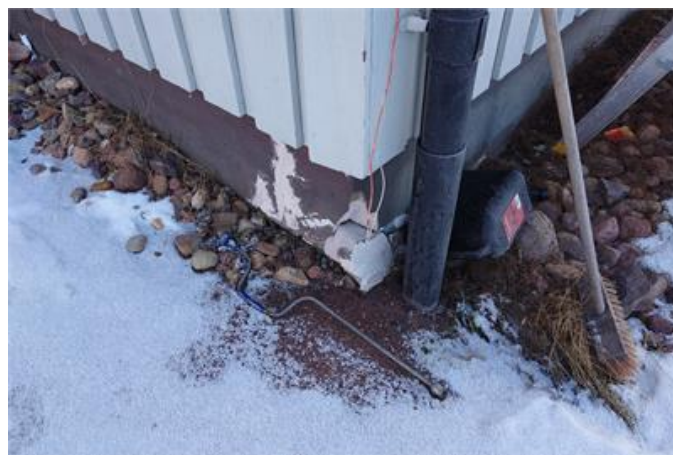
Grunden är lokalt frostsprängd och sprucken.
