Fastighetsuppgifter

Fastighetsbeteckning
Assmundtorp 9:19
Adress
Utmarksvägen 39
443 92 Lerum

**Besiktningssuppgifter**

Uppdragsnummer	O26905
Besiktningsdatum	2025-02-10
Besiktningföretag	OBM Besiktning Väst AB
Besiktningförrättare	Markus Grunditz
Närvarande	Säljare
Giltig till och med	2026-02-10

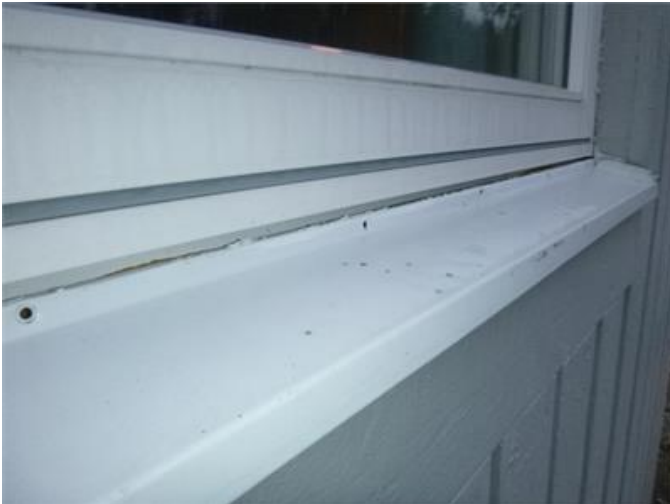
Om plåtdetaljer är otäta/bristfälliga eller om de saknas finns det en risk att vatten kan tränga in och orsaka skador som påverkar fastigheten negativt.

Bilden visar exempel på otätheter/brister vid/med plåtdetalj.

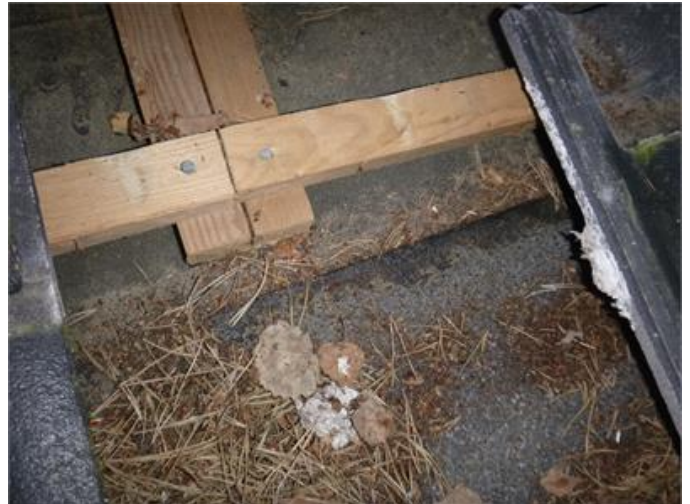
Om det förekommer otätheter/brister i taktäckningen kan det ha ett minskat motstånd mot vatteninträning. Detta i sin tur kan leda till fuktskador som kan påverka byggnaden negativt.

Bilden visar exempel på otätheter/brister i taktäckningen. (Ytpappen ovan badrum/tvättstuga som är ansluten ovan huvudbyggnadens underlagspapp).

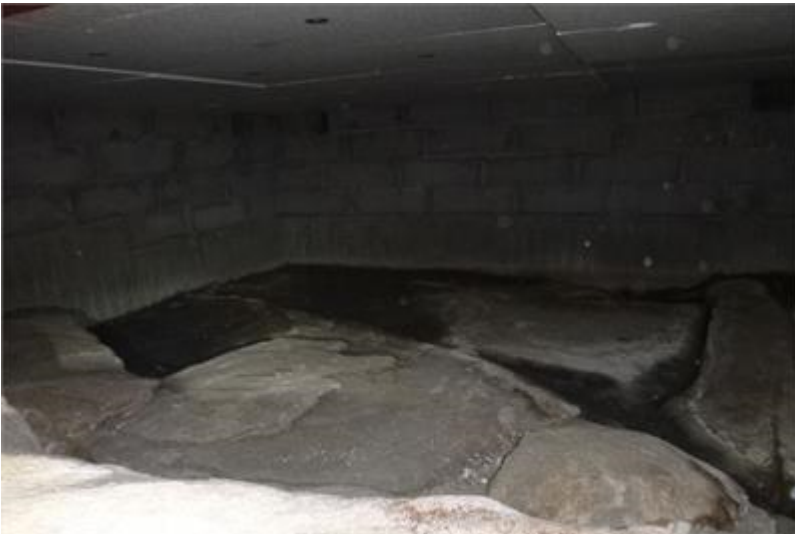
Utifrån erfarenhet betraktas krypgrunder som riskkonstruktioner. På grund av förhöjd fuktstatus- dels orsakad av fuktvandring från marken och dels orsakad av uteluft som släpps in i grunden främst under den varma tiden av året – kan följdskadorna med negativ inverkan på såväl byggnaden som inomhusmiljön uppstå i utrymmet och angränsande konstruktioner (t.ex. överliggande bjälklag och uppreglad golvkonstruktion). Vidare är det känt att träskyddsbehandlat virke användes i stor utsträckning i hus som uppfördes under sextio- sjuttio- och åttiotalet vilket i många fall har medfört att en besvärande lukt har upplevts i byggnader.

Det kritiska gränsvärdet för mikrobiell tillväxt är ca 17% fuktkvot i trä.

Vid kontroll av konstruktion mättes fuktkvoter stickprovsvis i trossbottens undersida till mellan 17- 18% fuktkvot. Mikrobiell påväxt, stående vatten, berg i dagen samt träskyddsbehandlat material förekommer i utrymmet.

Det rekommenderas att denna besiktning kompletteras med en fördjupad undersökning för att utreda orsaken till samt omfattningen av de fuktrelaterade skadorna/bristerna.
