# Besiktningsprotokoll

Anticimex Försäkringsbesiktning i samarbete med Fastighetsbyrån

| Fastighetsadress:<br>Sömmerskevägen 9 | |

| Besiktningsdatum:<br>2025-02-06 | Protokollnummer:<br>68825055 |

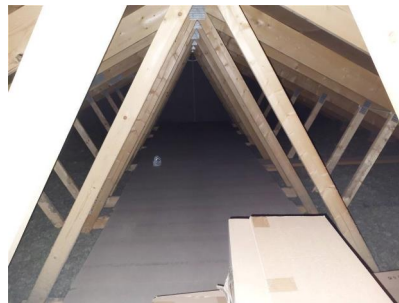
### Utvändigt / Vind

Underlagstaket består av träfiberskivor.

Eftersom underlagstaket består av träfiberskivor utan yttre täckning av papp under takbeklädnaden, finns risk vid ogynnsam väderlek att regnvatten/snö tränger in i skivskarvar med läckage på vindsutrymmet som följd. Med tiden kan även träfiberskivorna drabbas av fuktskador.

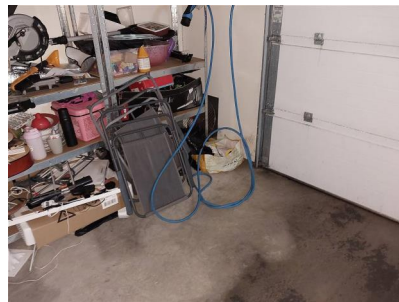
### Utvändigt / Garage invändigt

Visd mikrobiell påväxt finns på vägg.

Detta bedöms inte lett till följdskador.

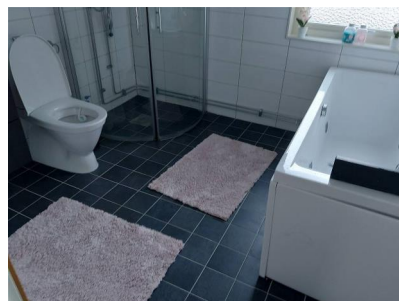
### Entréplan / Badrum/Wc

Golvlutning.

Golvfall mot golvbrunnen är bristfälligt utfört utanför duschzon.
