**Fastighetsuppgifter**

Mölleskog 1:34

Ådalsvägen 28

Uppdragsnummer	G31749
Besiktningsdatum	2025-02-03
Besiktningföretag	OBM Kronoberg AB
Besiktningförrättare	Jonas Håkansson
Närvarande	Ombud för fastighetsägare
Giltig till och med	2025-02-03

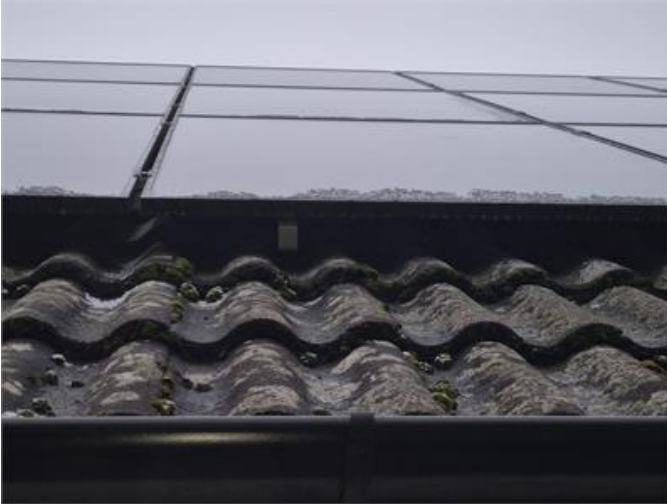
TAK: Yttertaket (takpannor läkt och undertak) är det ursprungliga från 1972. Ju äldre ett tak är ju mindre motstånd har det mot att fukt kan tränga genom pannor vilket kan leda till fuktskador i underliggande konstruktioner. Vid stickprovskontroller av läkt och undertak närmast takfot noterades inga skador. Mossan på takpannorna rekommenderas tas bort. Taket kunde inte besiktigas närmare nock på grund av takstege inte fanns, se text om vinden. Det förekommer vindskivebrädor som är rötskadade. Fästen till solpaneler bildar glipor mellan takpannor vilket kan medföra till att snö/regn vid kraftigare vindar kan leta sig in under takpannor. Vanligt är att takpannor "gröps" ur vid fästena för att inga glipor ska uppstå.

Fästen till solpaneler bildar glipor mellan takpannor vilket kan medföra till att snö/regn vid kraftigare vindar kan leta sig in under takpannor. Vanligt är att takpannor "gröps" ur vid fästena för att inga glipor ska uppstå.

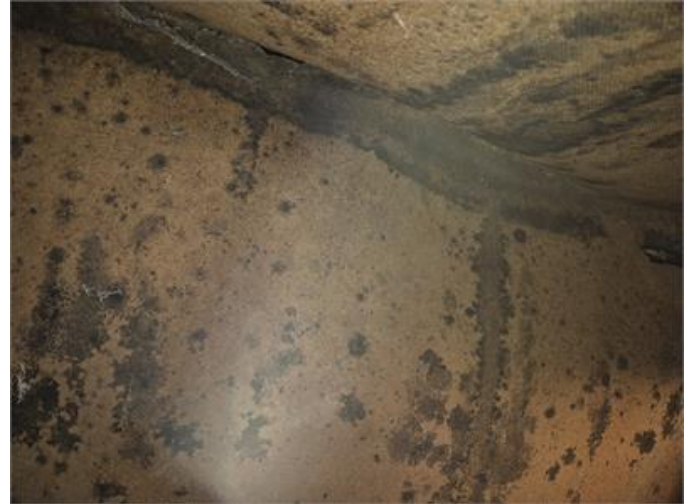
Det förekommer fuktskador på undertak av masonit, främst närmastnock på grund av snö/regn trängt in mellan nockpannor och takpannor. Kontakta entreprenör för besiktning och åtgärdsbedömning.

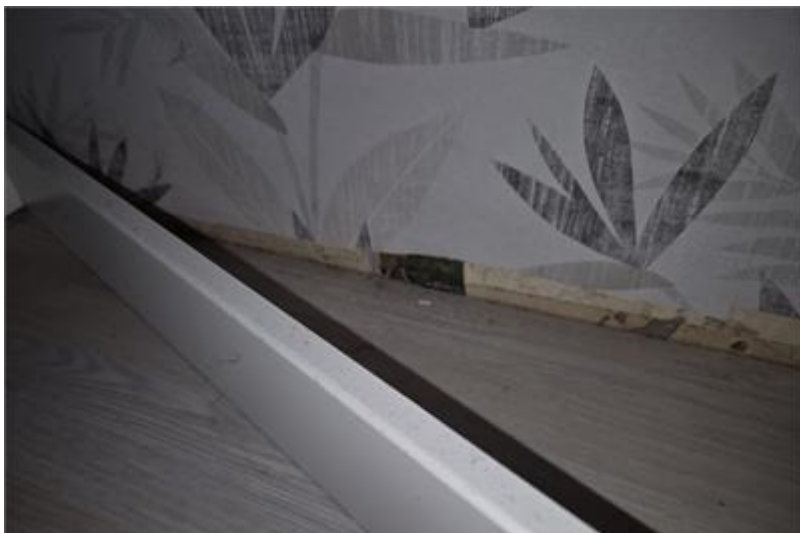
ENTRÉ PLAN allmänt: Huset har flytande golv (olika golvmaterial som ligger ovanpå betongplatta). Risken med flytande golv är att då betongplattan är naturligt uppfuktad från marken kan bildas mikrobiella tillväxter. Syllreglar till reglade ytterväggar är träskyddsbehandlade (tryckta). Risken med träskyddsbehandlat virke är att träskyddsbehandlingen kan avge lukt som kan spridas till bomiljön. Även balkar till balkongbjälklag är tryckimpregnerade och är monterade en bit in i mellanbjälklaget. Mikrobiell och kemisk lukt upplevdes vid provhåll golv/väggvinkel i sovrums.

Fuktkontroll av syllregel till yttervägg i sovrum visade fuktkvot på 19%. Det kritiska gränsvärdet för mikrobiell tillväxt brukar anges till ca 16-17% fuktkvot (FK). Mikrobiell och kemisk lukt upplevdes vid golv/väggvinkel.

Notera att stickprovsmässig undersökning är utförd och för att säkert fastställa konstruktionens kondition och fuktstatus måste en mer omfattande undersökning utföras vilket rekommenderas. Undersökningen ska även omfatta orsaken till mikrobiella/kemiska lukten för bedömning av eventuella åtgärder.
