# Besiktningssprotokoll

## Anticimex Överlåtelsebesiktning av småhus - nivå 2

Fastighetsbeteckning: Prästgård 1:73	
Fastighetsägare: Torestorps Pastorat	
Fastighetsadress: Kungsätersvägen 3	
Postnummer: 511 93	Ort: Torestorp

Besiktningdatum: 2025-01-27	Protokollnummer: 68800847
Temperatur: 2 °C	Väderlek: Duggregn
Tekniker: Andreas Olla	
E-post: andreas.olla@anticimex.se	
Kontor: Borås	
Närvarande: Represenater för Torestorps pastorat

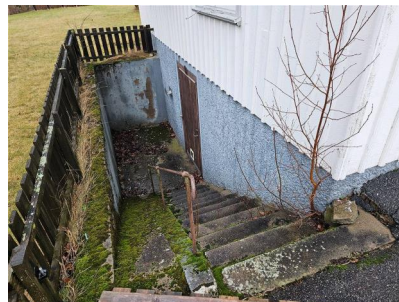
- Det finns ett mindre antal växter intill grundmuren.
- Utvändigt källarnedgång har ingen ovanliggande tak där brunnen är av äldre standard.
- Källartrappan och uteplatsen på baksidan är vidbyggd/gjuten mot grundmuren.

Detta medför en ökad fuktbelastning för husets grundläggning, vilket i sig kan leda till fuktrelaterade skador. Vid eventuella stopp i källarnedgångens brunn finns även risk för att vatten tränger i källaren.

För att minska risken för skador bör man över väga att ta bort växterna samt säkerställa att källarnedgången brunn fungerar och rengörs regelbundet för att undvika stopp.

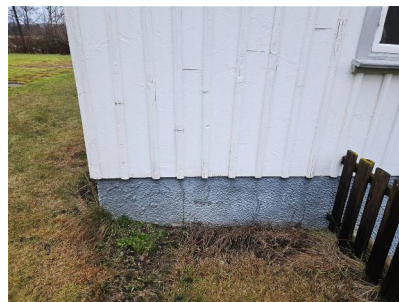
- Det förekommer puts/färgsläpp, enstaka mindre sprickor och underhållsbehov vid delar av husets sockel.

Detta medför en ökad risk för fuktrelaterade skador på grund av sämre vattenavvisande förmåga.

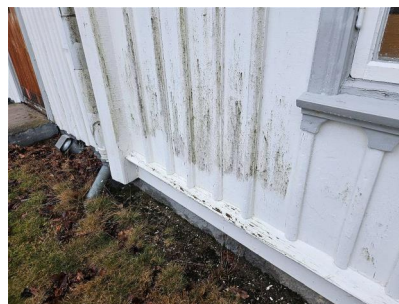
- Delar av husets fasadpanel har färgsläpp och torrsprickor, främst vid utsatta partier som t.ex. ändträ, foder och offerbrädor.

Fasadbeklädnad och träkonstruktioner där målningsbehov finns riskerar att få fukt- och rötskador på grund av sämre vattenavvisande förmåga.

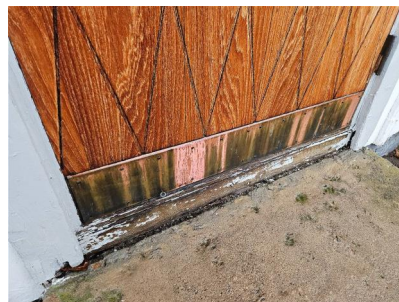
Dörr till groventré rötskadad saknar tröskelbleck varpå det finns rötskador i underliggande parti och tröskel, källardörren har rötskador i karmen i underkant samt att balkongdörren är i sämre skick där bl.a. isolerglaset är punkterat.

Kontakta en snickare för att byta ut eller renovera de skadade dörrarna. I samband med detta bör kringliggande konstruktioner kontrolleras efter eventuella följdskador.

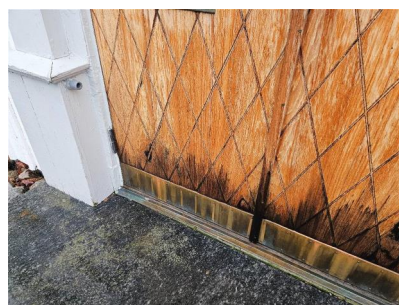
Entrédörren och altandörren är i behov av målning/underhåll satt att entrédörrens tröskelbleck behöver återförankras i ena änden.

Dörrar där målningsbehov finns eller brister vid plåtarbeten riskerar att få fukt- och rötskador på grund av sämre vattenavvisande förmåga.

För att öka livslängden på dörr rekommenderas målning och underhåll.

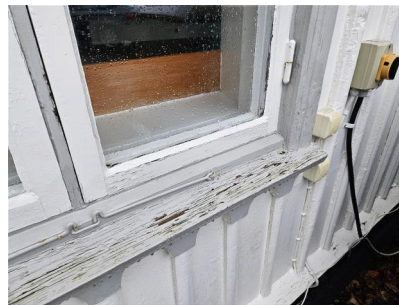
Flera fönster (främst åt utsatta lägen) har färgsläpp och torrspäckor.

Fönsterbågar och fönsterkarmar där målningsbehov finns riskerar att få fukt- och rötskador på grund av sämre vattenavvisande förmåga.

Vidare noterades att fönsterglas i sovrum 1 har en spricka.

För att öka livslängden på fönster rekommenderas målning och underhåll.

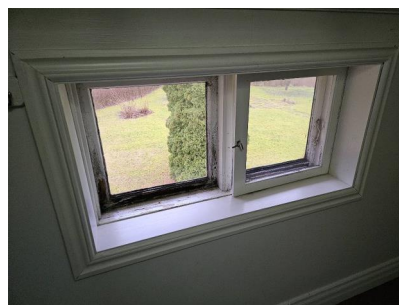
Vid sidovindsutrymmet med trasigt fönster och på vindens enkelglasfönster noterades spår av kondens på insidan av fönsterglaset.

Detta bedöms inte ha lett till följdskador, men då detta är ett vanligt förekommande i äldre hus bör man se över möjligheten att kunna komplettera fönstret med ett extra glas, alternativt ersätta fönstret till eller 2 eller 3-glas fönstret för att förhindra påväxt på insidan av fönsterbågen/karmen.

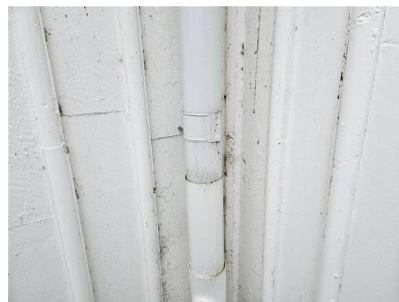
Fals på stuprör vänd mot fasad.

För att lättare kunna se om röret blivit skadat efter vinterns påfrestningar samt för att undvika skador på fasad vid ett eventuellt läckage bör falsen vändas ut från fasaden.

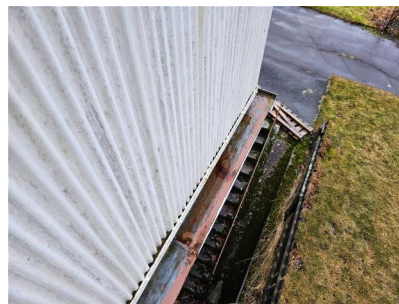
Balkongens dubbelfalsade plåttak har inte kunnat besiktigas i sin helhet då det till större delen täcks av trallen. Av det som gått att se från utsidan av räcket noterades dock rostangrepp och färgsläpp som talar för att taket äldre, vilket bedöms kunna leda till läckage.

För att en kontroll och bedömning av lämplig åtgärd ska vara möjligt behöver taket göras åtkomligt.

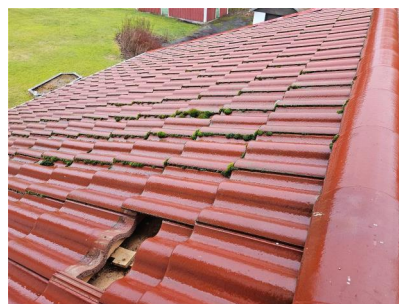
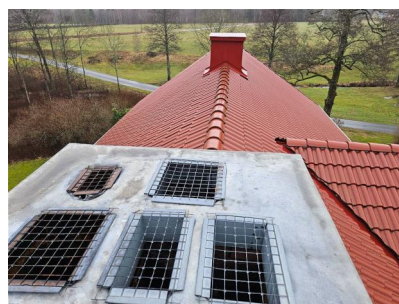
- Underlagstaket påstår av äldre spån/sticketak som försett med oljehärdade masonitskivor utan yttre täckning av papp.
- Skorstenen har inget väderskydd.
- Yttre pannrader är inte förankrade.
- Det förekommer viss påväxt av mossa på delar av takets pannor.
- Det finns en sprucken panna som behöver bytas (västra sidan utanför vindsfönstret).

Med denna typ av underlagstak är det extra viktigt att takpannorna är hela. och att taket underhålls. Eftersom underlagstaket inte har en papp kan regn och snö som tränger in genom otätheter fukta upp underlagstaket vilket i förlängningen kan leda till fuktrelaterade skador och läckage. Avsaknaden av väderskydd vid skorstenen kan medföra fuktrelaterade skador på skorstenens murverk och kanaler. Övriga noteringar bedöms främst kunna påverka takets livslängd.

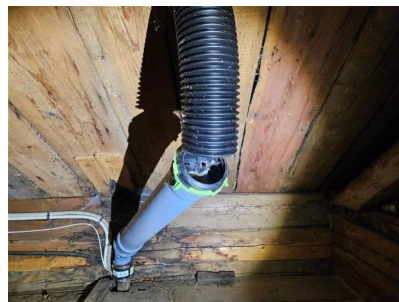
På vinden noterades att båda husets avluftare är trasiga och behöver lagas. Även det finns mindre spår av läckage bedöms detta inte ha lett till kritiska följdskador.

Vidare noterades att de äldre frånluftkanalerna ovan badrummet saknas isolering och att kanalerna inte är täta.

Även om inga förhöjda fuktvärden uppmättes vid stickprovsmässig fuktmätning på underlagstaket, medför de noterades bristerna en stor risk för mikrobiella skador på vindsutrymmet, varpå bristerna och husets ventilation bör kontrolleras och ses över för att undvika framtida följdskador.

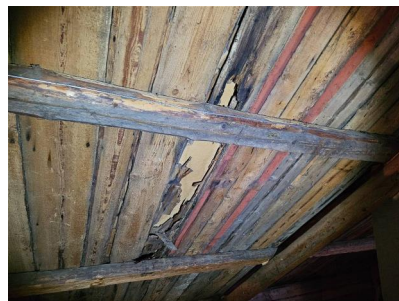
På flera ställen på vinden noterades fuktfläckar och missfärgningar och lokala skador som bedöms vara orsakade av tidigare takläckage.

Skadorna bedöms inte som kritiska eller behöva åtgärdas samt att vid stickprovsmässig fuktmätning i flera av missfärgningar uppgavs inga förhöjda fuktvärden.

Vidare noterades ytliga angrepp av Strimmig trägnagare på flera ställen av vinden som inte bedöms ha lett till några kritiska skador.

Även om angreppen till viss del kan vara aktiva bedöms angreppen uppskattningsvis behöva mist 50–100 år ytterligare innan det anses kunna påverka vindens konstruktion. För att få angreppen att stanna av bör fukttillskottet till vinden finnas, vilket kan göras genom att husets ventilation förbättras.

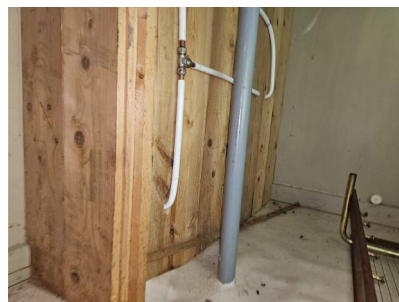
Detta medför att eventuella läckage kan vara svåra att upptäcka vilket då kan leda till skador om läckage inte upptäcks i tid.

Vid framtida renovering bör fogar placeras synligt eller förläggas fördelningskåp med vattentät botten eller läckage nidsnikering.

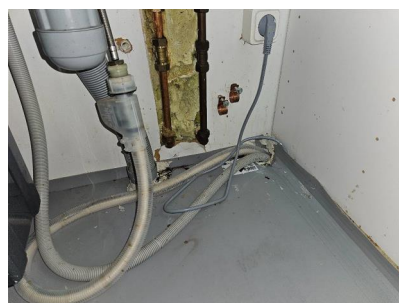
Det finns inget fuktskydd under kyl/frys samt att diskbänkskåpets fuktskydd inte är helt tätt vid rörgenomföringarna som finns.

Utan fungerande fuktskydd är det svårt att upptäcka läckage från rörledning. Vatten kan då tränga in i omkringliggande konstruktioner och orsaka fuktskador.

För att upptäcka eventuella läckage, installera ett fuktskydd.

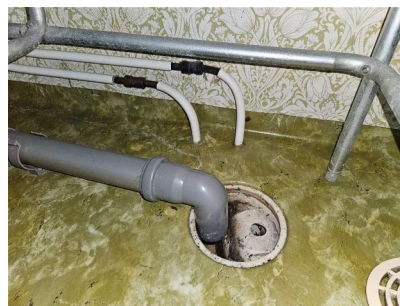
- ⚠ Tvättstugan är av äldre standard där golvbrunnens klämring är lös, golvfallet är plant samt att det finns otäta skarvar och rör genomföringar. Vid fuktindikering noterades inga avvikelser.

Vid eventuella läckage eller om golvet vattenbegjuts kan detta leda till fuktrelaterade skador.

Tillsatt utrymme renovering bör man säkerställa att brunnens vattenlås rengörs regelbundet samt att skarvar och genomföringar tätas på lämpligt sätt.

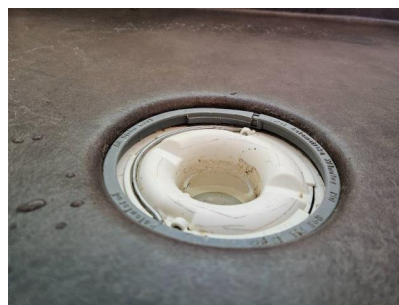
⚠ Golvmattan sticker lätt fram under golvbrunnens klämring varvid den inte sitter helt i sitt rätta läge. Vidare noterades att det finns otäta skarvar golvmattan och rörgenomföringar i golvet. Vid fuktindikering noterades inga avvikelser.

Detta medför en ökad risk för att golvbrunnanslutningen och golvmattan inte håller tätt, vilket kan leda till fuktrelaterade skador.

För att minska risken för skador bör man säkerställa att golvbrunnensvattenlås rengörs regelbundet samt att man undviker att vattenbegjuta golvet utanför duschzonen.

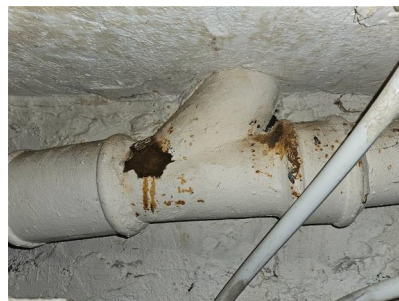
Delar av husets avlopp består av äldre gjutjärnstammar och rostangripna golvbrunnar. I pannrummet noterades att stam som är sammankopplad till toalett på entréplan är kraftigt rostangripen.

Detta medför en ökad risk för eventuell stopp och läckage som kan leda till fuktrelaterade skador.

Kontakta en rörläggare för att kontrollera husets avlopp samt byta ut eller relina äldre och trasiga delar.

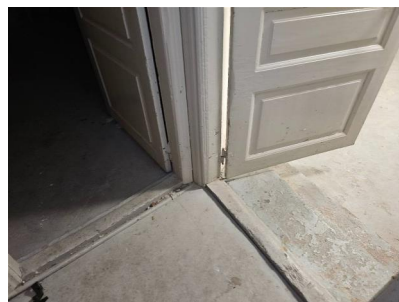
I delar av källaren förekommer trädetaljer- som t.ex. trösklar och karmar i kontakt med betonggolvet.

För att undvika att mikrobiell lukt sprid bör man överväga att bort karm/trösklar alternativt montera ett kapillärbrytande skikt på tröskelns undersida.

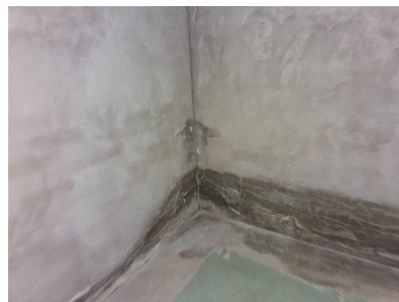
I källaren noterades lokala fuktgenomslag och puts/färgsläpp som talar för att källarens utvändiga fuktskydd inte fungerar helt tillfredställande.

I den mån det är möjligt bör omdräneringar av denna grundkonstruktion (grundmurar av natursten med intilliggande torpargrund) undvikas, då detta kan innebära att det uppstår rörelser i konstruktionen.

Förslagsvis kan det därför vara en god idé att källaren har avfuktare som reglerar luftfuktigheten samt att de värmekällor som finnhålls i drift året om för att på såvis undvika att mikrobiella skador uppstår på undersidan av golvbjälklaget till entréplan. Det är även en god idé att se till att det brunnar och dagvattenledningar som är sammankopplade med stuprören underhålls och rengörs kontinuerligt för att förhindra stopp.
