Kråkbäret 1

Lingonstigen 2

| Besiktningsdatum | 2025-01-28 |
| Besiktningsföretag | Oktopal OBM i Norrland AB |

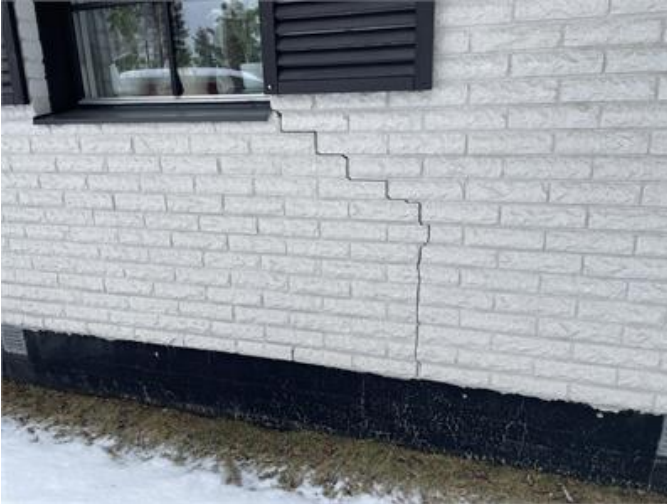
| Besiktningsresultat | | | | | |
|---|---|---|---|---|---|
| Fasad | | x | | | Sprickor förekommer i mexifasad. |

Sprickor förekommer i mexifasad.

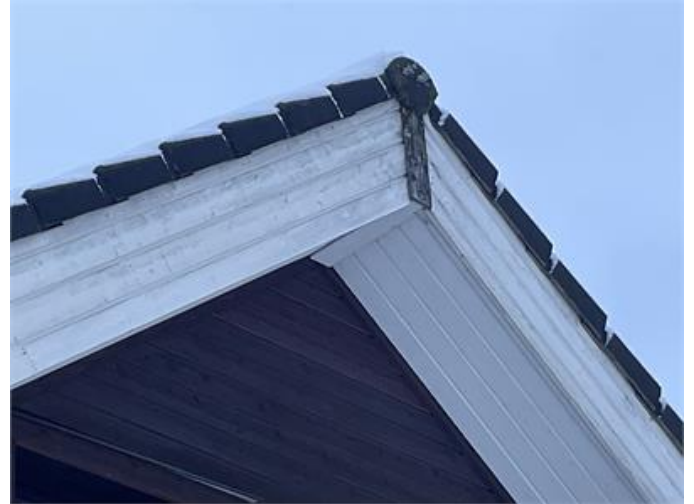
| Besiktningsresultat | | | | | |
|---|---|---|---|---|---|
| | | x | | | Trädetaljer på fasad och tak har lokalt målningsbehov. |

Trädetaljer på fasad och tak har lokalt målningsbehov.

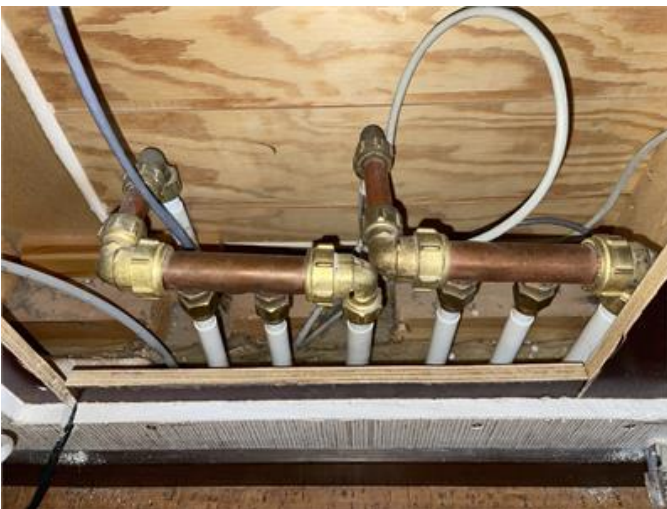
| Besiktningsresultat | | | | | |
|---|---|---|---|---|---|
| Allmänt | | x | | | Kopplingsskåp saknas, kopplingar i vägg saknar omkringliggande fuktskydd. |

Kopplingsskåp saknas, kopplingar i vägg saknar omkringliggande fuktskydd.

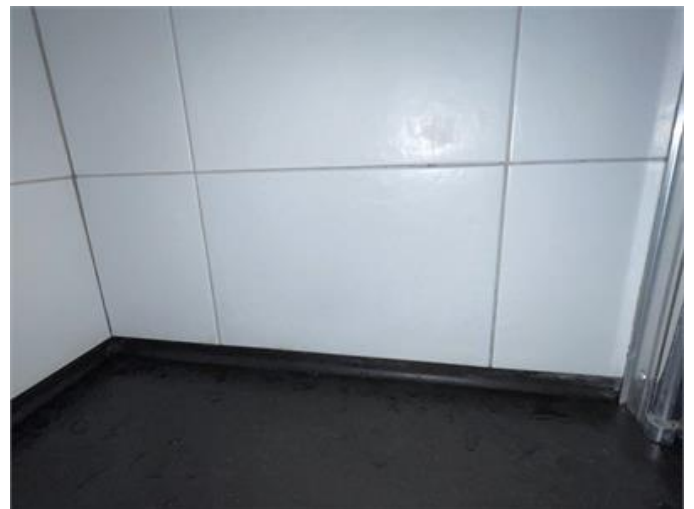
| Besiktningsresultat | | | | | |
|---|---|---|---|---|---|
| Dusch/WC | | | x | | Spricka i fog kakel på vägg noteras i duschzon och lokalt något förhöjda fuktvärden uppmätta. |

Spricka i fog kakel på vägg noteras i duschzon och lokalt något förhöjda fuktvärden uppmätta i dusch/WC.

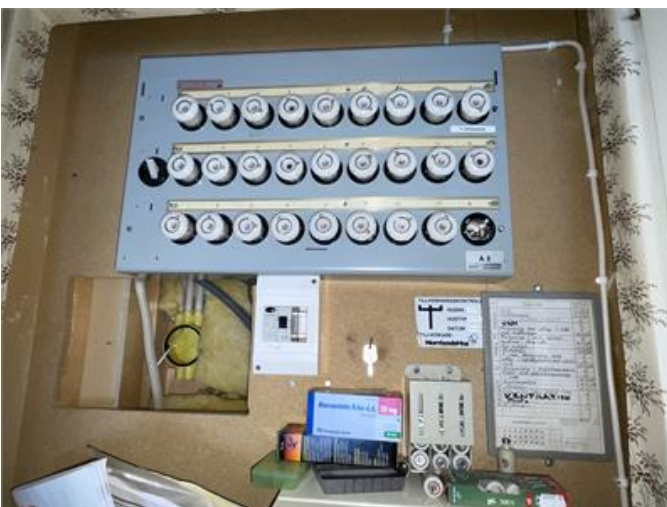
| Besiktningsresultat | | | | | |
|---|---|---|---|---|---|
| | | x | | | Elcentral är ej komplette, säkringshållare saknas. |

Elcentral är ej komplette, säkringshållare saknas.

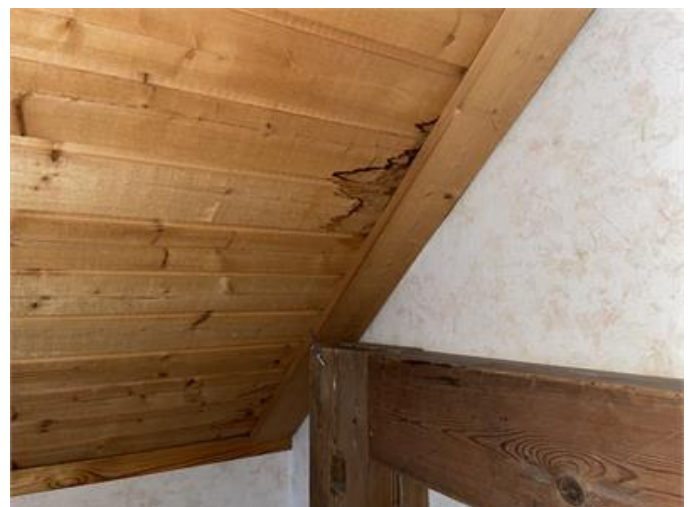
| Besiktningresultat | | | | | |
|---|---|---|---|---|---|
| Allrum | | | X | | Fukt och rinningsmärken förekommer på tak, vilka bör kontrolleras och åtgärdas i erforderlig omfattning. |

Fukt och rinningsmärken förekommer på tak allrum.

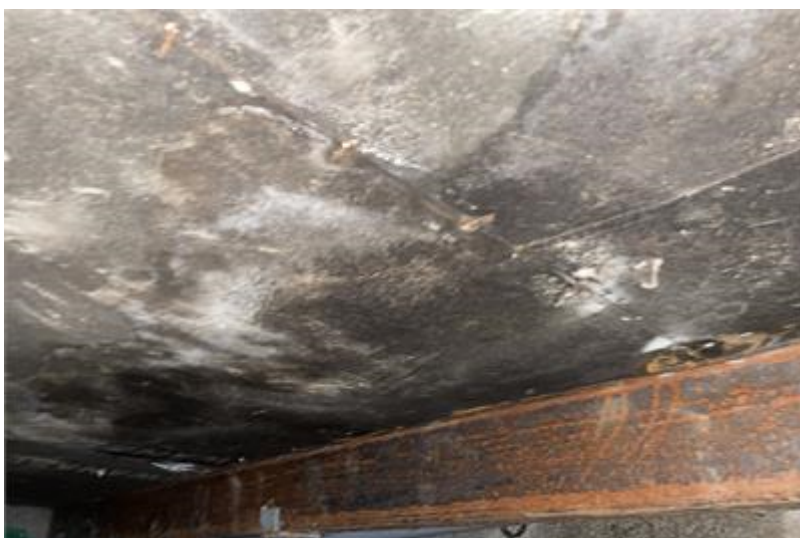
Fuktkontroll av undersidan på golvbjälklag utförd i krypgrunden.

Fuktkvot 14-16 % uppmätt i trä.

Mikrobiell påväxt förekommer på blindbottens undersida i delar av grunden.

Kondensskydd finns monterat på mark.

Det kritiska gränsvärdet för mikrobiell tillväxt brukar anges till ca 15-17% fuktkvot (FK).

Uppmätta värden för dagen är inom det kritiskt gränsvärdet.

Den mikrobiella påväxten på bjälklagets undersida indikerar att grunden någon gång är/har varit så fuktig att mikroorganismer har kunnat utvecklas. För att undvika detta så behöver grundens klimat bli torrare.

Skador har noterats och skadornas omfattning bör därför fastställas och åtgärdas i erforderlig omfattning.

Notera att stickprovsmässig undersökning är utförd samt att mätvärden normalt sett kan variera över årstiderna. För att säkert fastställa konstruktionens kondition och fuktstatus måste en mer omfattande undersökning utföras.
