**Fastighetsuppgifter**

Mälsta 4:71

Järpvägen 4

| Uppdragsnummer | AB4536 |

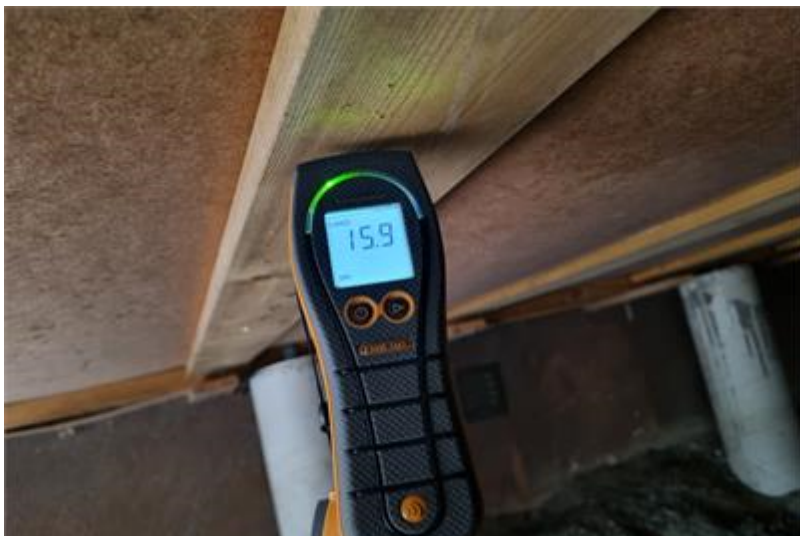
Det kritiska gränsvärdet för mikrobiell tillväxt brukar anges till ca 17% fuktkvot (FK).

Vid stickprovsmässig kontroll på några ställen mättes fuktkvot upp till ca 16% FK vilket är något under gränsvärdet.

Notera att stickprovsmässig undersökning är utförd samt att mätvärden normalt sett kan variera över årstiderna. För att säkert fastställa konstruktionens kondition och fuktstatus måste en mer omfattande undersökning utföras.
