**Fastighetsuppgifter**

Gesunda 40:19

Masvägen 25

| Uppdragsnummer | WA5923 |

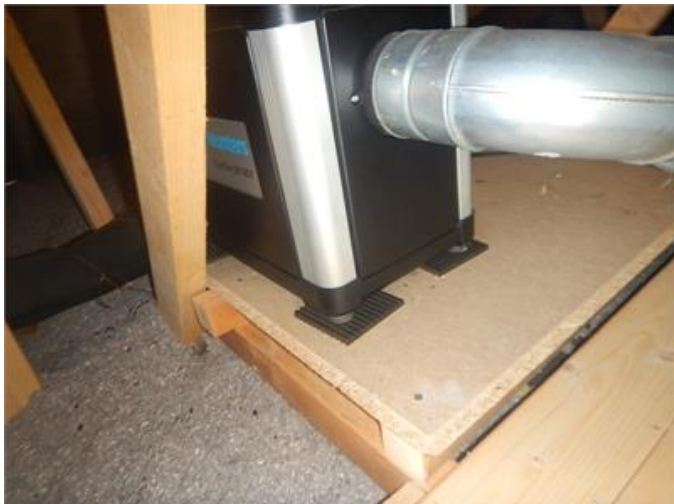
| Installationer: | Avfuktare installerades på vindsutrymmet i efterhand pga. att kondens upplevdes på fönster i huset ibland, utfördes ca. -20 av fackman. |

Avfuktare installerad på vindsutrymmet.
