Besiktningssprotokoll

Anticimex Försäkringsbesiktning i samarbete med Fastighetsbyrån

Fastighetsbeteckning: Hjälltorp 1:10	
Fastighetsadress: Segloravägen 30	
Postnummer: 51172	Ort: Fritsla

Besiktningdatum: 2025-02-06	Protokollnummer: 68819326
Temperatur: -3 °C	Väderlek: Klart
Tekniker: Andreas Olla	
E-post: andreas.olla@anticimex.se	
Kontor: Borås	
Närvarande: Fastighetsägare

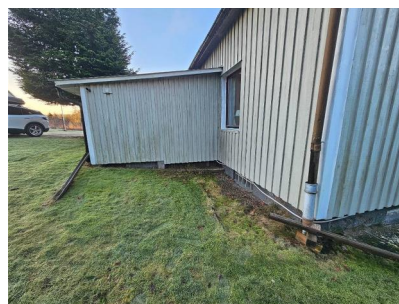
Utvändigt / Markförhållanden

Delar av marken lutar mot huset.

Detta medför en ökad fuktbelastning för husets grundläggning, vilket i sig kan leda till fuktrelaterade skador.

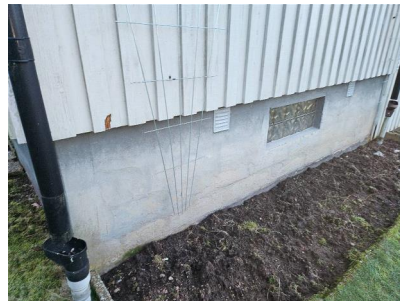
Utvändigt / Sockel

Sockeln och delar av putsen är i behov av målning/underhåll.

Detta medför en ökad fuktbelastning för grundmuren på grund av sämre vattenavvisande förmåga, vilket i sig kan leda till fuktrelaterade skador.

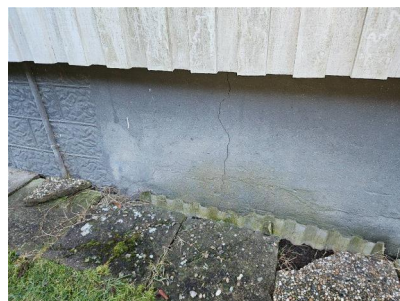
Det finns en lokal spricka i grundmuren i anslutning till skarv mellan den ursprungliga grundmuren och den tillbyggda grundmuren.

Sprickan bedöms som äldre och anses inte ha lett till följdskador.

Vidare noterades att utvändigt väggvattenutkastaren inte är frostsäker, vilket innebär att den måste stängas av och tömmas från insidan.

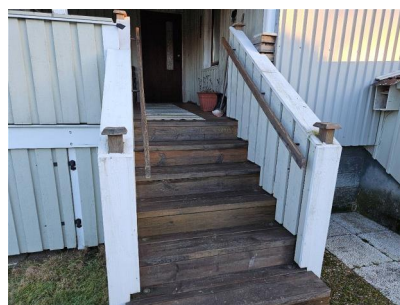
Utvändigt / Altan med skärmtak

Delar av altanens räcke/träkonstruktioner har mindre färgsläpp och underhållsbehov.

Se även "Utvändigt - Tak" då det noterades brister på altanens skärmtak.

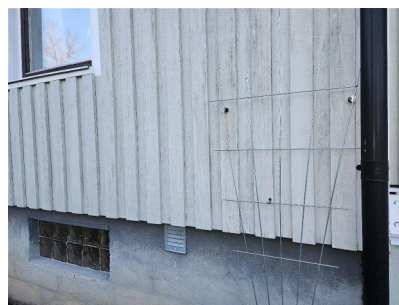
Utvändigt / Fasad

Fasadpanelen är i behov av målning/underhåll, där det finns ett mindre antal rötskadade brädor som behöver bytas ut.

Fasadbeklädnad och träkonstruktioner där målningsbehov finns riskerar att få fukt- och rötskador på grund av sämre vattenavvisande förmåga, vilket till viss del redan skett i mindre omfattning.

För att öka livslängden på fasadbeklädnaden rekommenderas målning och underhåll. I samband med ommålning rekommenderas att de rötskadade panelbrädorna byts ut.

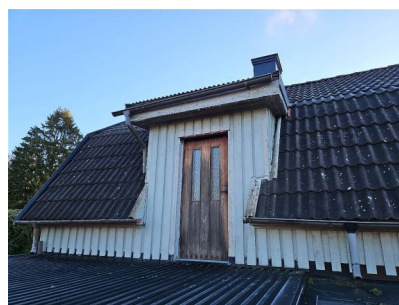
Utvändigt / Dörrar

Bakongdörren är i sämre skick och bör bytas ut.

Förslagsvis görs detta i samband med renovering av husets yttertak, där kringliggande konstruktioner bör kontrolleras efter att bedöms orsak och omfattning av de läckage som skett i anslutning till dörren.

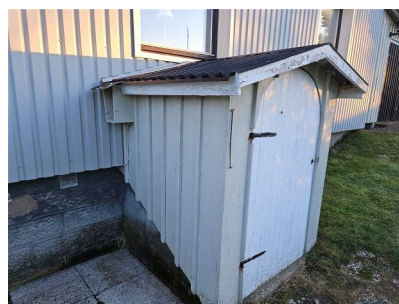
Vidare noterades att dörr och väderskydd för källarentrén är i behov av målning/underhåll.

Dörrar och träkonstruktioner där målningsbehov finns riskerar att få fukt- och rötskador på grund av sämre vattenavvisande förmåga.

För att öka livslängden på dörr rekommenderas målning och underhåll.

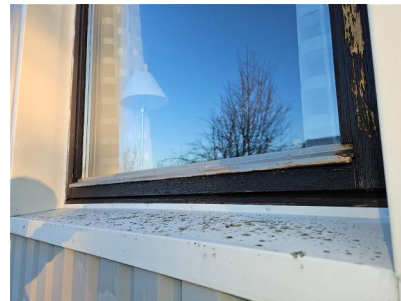
Utvändigt / Fönster

Mer parten av husets fönster har äldre isolerglas där vissa av fönster har drabbats av kondens/missfärgningar mellan glasen, vilket talar för att de punkterats. Vidare noterades att fönsterna är i behov av underhåll och att merparten av fönsterblecken inte har uppvikta gavlar varvid det förekommer lokala fuktfläckar på vägg under vissa fönster.

Kontakta en fönsterentreprenör/snickare för att kontrollera husets fönster för att bedöma omfattningen av ett fönsterbyte. I samband med detta bör kringliggande konstruktioner kontrolleras efter eventuell följdskador.

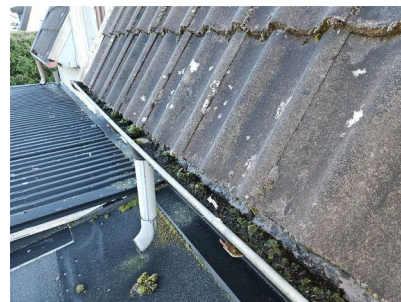
Utvändigt / Hängrännor / Stuprör

- Hängrännor och stuprör vid husets ursprungliga takt är äldre och har rostangrepp.
- Stuprör på framsidan saknar påskjutningsrör.
- Stuprör på baksidan avslutas intill grunden
- Hängränna på framsidan har bakfall och är skräpfylld.

Bristerna innebär en ökad risk för fuktrelaterade genomläckage och en ökad fuktbelastning för huset grundläggning.

Förslagsvis byts hängrännor och stuprör ut i samband med renovering av husets yttertak.

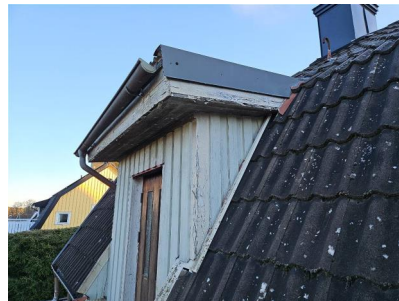
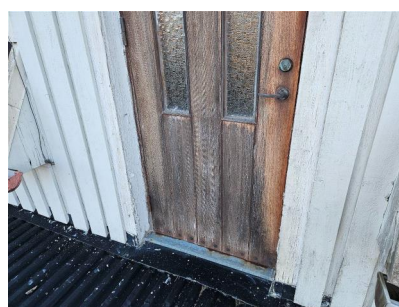
Utvändigt / Tak

Husets ursprungliga yttertak bedöms ha uppnått sin tekniska livslång då bl.a. underlagstaket består av ett äldre spån/sticketak utan yttre täckning av papp. och det frånnockvinden noterades lokala fuktfläckar där förhöjda fuktvärden uppmättes, vilket bekräftar att yttertaket har otätheter.

Lutningen vid balkongen/entrédelens takläggning är avsevärt lägre än vad som rekommenderas och det finns spår efter läckage i anslutningen de otätheter som observerades intill balkongdörren.

Vid takläggningen ovan altanen noterades att papptaket inte är fackmässigt monterats då det bl.a. finns synliga spikrader. Från undersidan av taket noterades även fuktfläckar som talar för att spikraderna som punkterat papptaket och att det inte håller rätt.

Kontakta en takläggare för att kontrollera och renovera samtliga av husets takläggningar. I samband med detta bör underliggande konstruktioner kontrolleras efter eventuella följskador.

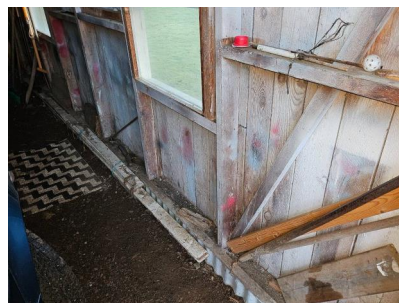
Utvändigt / Garage

Det vidbyggda garaget är en enklare strandad och inte fackmässigt uppfört, varpå det mer kan likställas med en carport eller enklare förrådsbyggnad där bl.a. följande noterades:

- Delar av väggkonstruktioner angränsar till marken.
- Utvändiga trädetaljer är i behov av underhåll.
- Takplåt har inget fungerande underlagstak och anslutning mot fasad är inte korrekt.

Bristerna ökar risker för fuktrelaterades skador på garagets vägg och takkonstruktion.

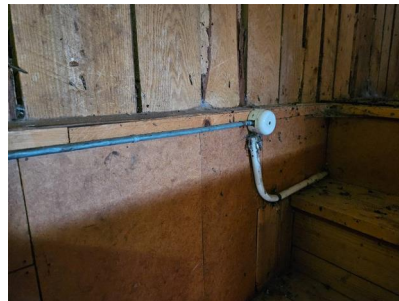
Hela huset / Allmänt

Delar av husets elanläggning är äldre och bedöms ha uppnått sin tekniska livslängd samt att jordfelsbrytare saknas och delar av installationer ser inte ut att ha utförts av en behörig elektriker.

Även om husets ventilation inte omfattas av uppdraget noterades att det inte finns någon frånluftventilation vid wc på entréplan samt att det inte finns några friskluftsventiler i husets vistelserum.

Kontakta en elektriker för kontroll och bedömning av lämplig åtgärd.

Kontakta en ventilationsentreprenör för att kontrollera och säkerställa husets ventilation.

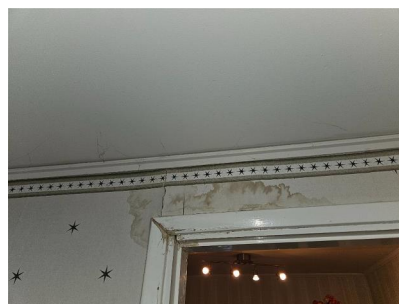
Entréplan / Entréhall

Det finns fuktfläckar på vägg/tapet under utrymmet fönster. Vid fuktindikering noterades inga avvikelser.

Även om detta inte gått att säkerställa misstänkt fläckar vid detta fönster orsakats av blöta kläder/handdukar som lagts på tork vid intilliggande radiator.

Vidare noterades fuktfläckar/rinnmärken i anslutning till dörrpost som bedöms vara relaterade till brister i husets yttertak. Se "Utvändigt - Tak"

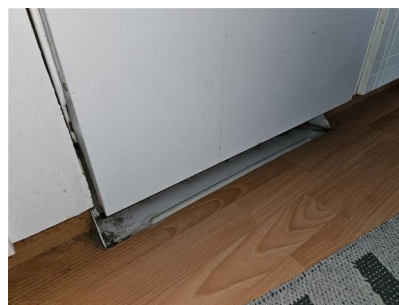
Entréplan / Kök

Det finns inget fuktskydd i diskbänkskåp eller under kyl/frys, samt att fuktskyddet under diskmaskinen ligger i lägre nivå än laminatgolvet.

Utan fungerande fuktskydd är det svårt att upptäcka läckage från rörledning. Vatten kan då tränga in i omkringliggande konstruktioner och orsaka fuktskador.

För att upptäcka eventuella läckage, installera ett fuktskydd.

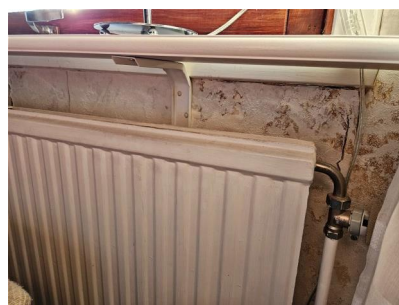
Entréplan / Matsal/vardagsrum

Det finns fuktfläckar på vägg under ett av utrymmet fönster.

Även om fläckarna bedöms som äldre som troligen skett innan plåtfasaden monterades bör underliggande konstruktioner kontrolleras, Se "Utvändigt - Fönster"

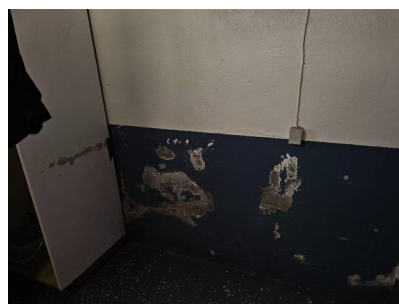
Källarplan / Allmänt

- ✗ Det förekommer lokala puts- och färgsläpp på källarytterväggarna.

Detta är ett tecken på att källarens utvändiga fuktskydd inte längre fungerar tillfredsställande.

För att åtgärda detta måste källarens utvändiga fuktskydd förbättras. Läs Anticimex faktablad om källare för tips och råd.

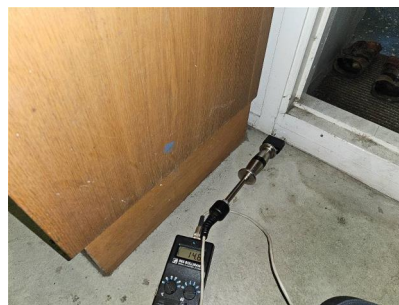
- ⚠ Vid kontroll och fuktmätning i den reglade väggen mellan tvättstugan och verkstaden uppmättes fuktkvoten till 14,6%, vilket är under gränsvärdet(17%) för mikrobiell påväxt.

Då man kan se att väggsyllan saknar underliggande fuktskydd finns risk för fuktskador och mikrobiell lukt på grund av naturlig fuktvandring från betongplattan.

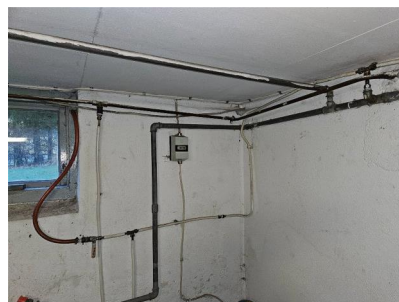
Källarplan / Verkstad

- ⚠ Flera av utrymmet rörinstallationer är inte förankrade.

Detta medför en ökad risk för läckage då eventuella rörelser kan skada rör och kopplingarna.

Se till att rör förankras.

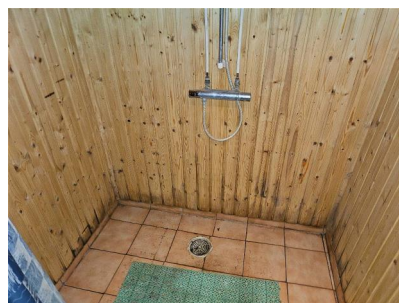
Källarplan / Badrum & förråd/FD Bastu

- 🔍 Utrymmena har klätts med utreglade väggkonstruktioner med träpanel där paneler i duschzonen är fuktpåverkad och till viss del i sämre skick.

Då träpanel anses som olämpligt i våtutrymmen och källare sett till risken för mikrobiella skador bör utrymmets träpanel tas bort.

Kontakta en våtrumns entreprenör för att renovera utrymmena. I samband med detta bör täta och organiska material ta bort, brunnen bör bytas ut samt att utrymmena samtidigt anpassat efter naturlig fuktvandring.
