**Fastighetsuppgifter**

Värmdövik 1:628

Bergsryggen 8

Uppdragsnummer	A31470
Besiktningsdatum	2025-02-03
Besiktningföretag	OBM Byggnadsmiljö AB
Besiktningförrättare	Johnny Björndal
Närvarande	Säljare
Giltig till och med	2026-02-03

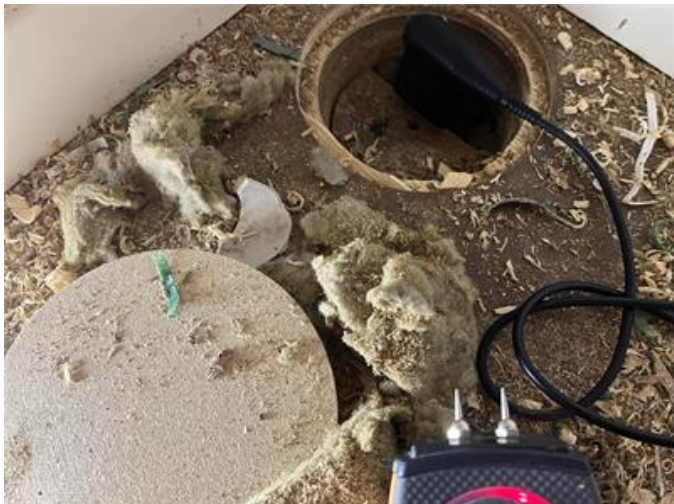
Förhöjd fuktindikation noterades i källarplanets uppreglade golv (hall) och det rekommenderas att den uppreglade golvkonstruktionen i källarplanet avlägsnas.

- Fuktkvot (FK) uppmättes till ca 23% FK i träregel.
- Det kritiska gränsvärdet för mikrobiell tillväxt brukar anges till ca 15-17% fuktkvot (FK).

- Förhöjd fuktindikation har noterats och det rekommenderas att den uppreglade golvkonstruktionen i källarplanet (hall) avlägsnas.
- Överisolerade golv förekommer även på entréplan och mellanplan. För att säkert fastställa golvkonstruktionernas kondition och utförande krävs alltid en fortsatt teknisk undersökning.
