# Besiktningsprotokoll

Anticimex Försäkringsbesiktning i samarbete med Fastighetsbyrån

| Fastighetsadress:<br>Urds gata 8 | |

| Besiktningsdatum:<br>2025-02-10 | Protokollnummer:<br>68832941 |

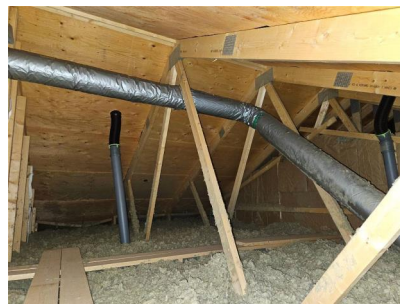
Underlagstaket består av träfiberskivor.

Eftersom underlagstaket består av träfiberskivor utan yttre täckning av papp under takbeklädningen, finns risk vid ogynnsam väderlek att regnvatten/snö tränger in i skivskarvar med läckage på vindsutrymmet som följd. Med tiden kan även träfiberskivorna drabbas av fuktskador.

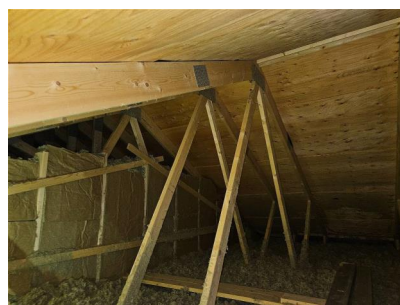
Vid kontroll av båda vindsdelarna uppmättes fuktvärden under kritisk fuktnivå för mikrobiell tillväxt och inga noterade brister fanns.

Fuktkvoten i underlagstak/takbjälkar uppmättes till 11 %.

Risk för mikrobiell tillväxt föreligger om fuktkvoten överstiger 17 %.

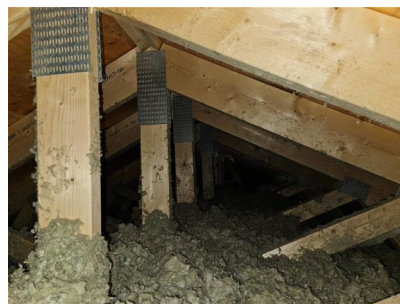
Delar av vindsutrymmet för mittdelen av huset saknar landgångar, men anses också för trångt för en inspektion.

Dessa delar kunde inte besiktas fullt ut eftersom landgångar saknas.

Vi rekommenderar en kompletterande besiktning när landgång monterats om möjligt.

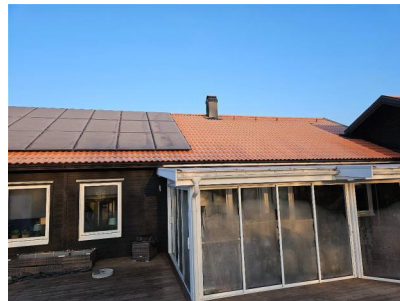
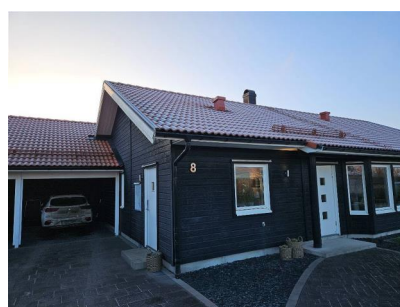
Inget att notera.

Tak besiktigad från mark och takstege.

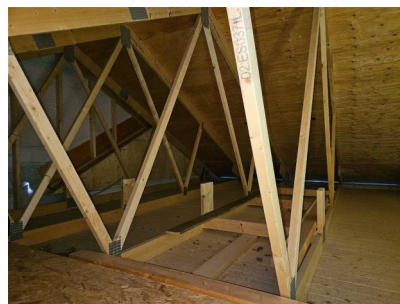
Vid kontroll av vinden uppmättes fuktvärden under kritisk fuktnivå för mikrobiell tillväxt och inga noterade brister fanns.

Fuktkvoten i underlagstak/takbjälkar uppmättes till 10 %.

Risk för mikrobiell tillväxt föreligger om fuktkvoten överstiger 17 %.

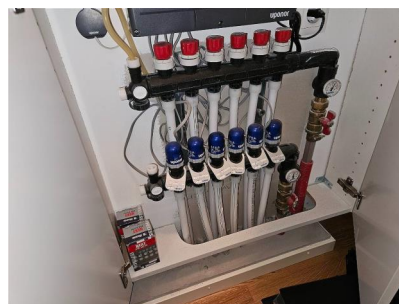
Rörslits för golvvärme placerad i utrymme utan daglig uppsikt för att kunna upptäcka ett eventuellt läckage.

En rörslits ska ha en vattentät botten och vara försedd med skvallerrör ut mot våtrum eller utrymme för daglig uppsikt. När det saknas ökar risken för att ett läckage inte upptäcks i tid. Det kan leda till fuktskador i omkringliggande konstruktioner.

Ett fuktlarm kan även monteras i utrymmet för att kunna upptäcka ett eventuellt läckage i tid.

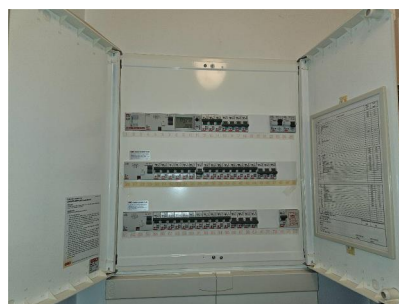
El-centralen har jordfelsbrytare och gruppförteckning.

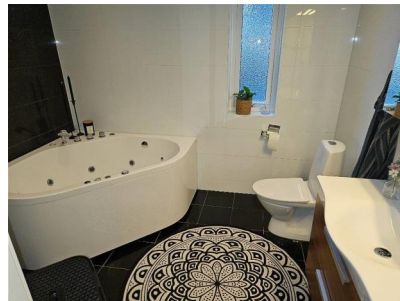
Normala fuktvärden indikerades mot klinker/kakel.

En viss fukt tränger alltid in bakom kakel/klinker via fogarna, detta är helt normalt och innebär inte att tätskiktet/ våtrumsisoleringen under kaklet/klinkern är bristfälligt eller ur funktion.

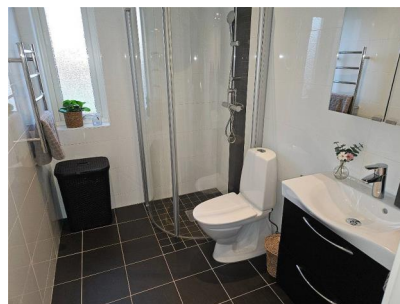
Normala fuktvärden indikerades mot klinker/kakel.

En viss fukt tränger alltid in bakom kakel/klinker via fogarna, detta är helt normalt och innebär inte att tätskiktet/ våtrumsisoleringen under kaklet/klinkern är bristfälligt eller ur funktion.
