# Besiktningssprotokoll

Anticimex Försäkringsbesiktning i samarbete med Fastighetsbyrån

Fastighetsbeteckning: Stenmurklan 8	
Fastighetsadress: Blåbärsvägen 16	
Postnummer: 576 33	Ort: Sävsjö

Besiktningdatum: 2025-02-10	Protokollnummer: 68842745
Temperatur: 0 °C	Väderlek: Molnigt
Tekniker: Niklas Stockhaus	
E-post: niklas.stockhaus@Anticimex.se	
Kontor: Jönköping	
Närvarande: Fastighetsägare

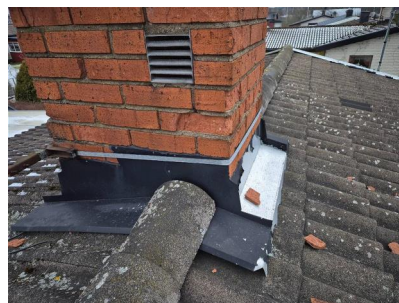
Mindre sprickor och släpp förekommer i skorstenen.

Detta bedöms inte ha lett till någon bakomliggande skada.

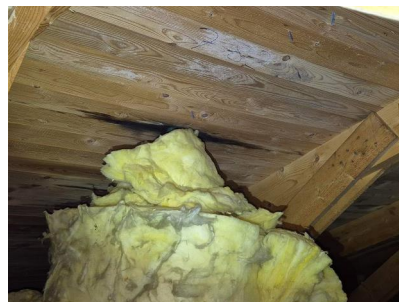
Vid kontroll av vinden från vindsluckan har fuktvärden under kritisk fuktnivå för mikrobiell tillväxt uppmätts, dock finns mikrobiell påväxt på underlagstak samt några fuktfläckar.

Fuktkvoten i underlagstak/takbjälkar uppmättes till 12 %.

Den upptäckta mikrobiella påväxten på underlagstaket är ett tecken på att vinden har tillförts eller tillförs fukt inifrån bostaden. Observera att besiktning av bostadens ventilationssystem inte har ingått i uppdraget. Fuktfläckarna kan vara äldre och har uppkommit innan takbytet.

För att komma tillrätta med detta kan fuktillförseln inifrån bostaden behöva minskas. Det kan göras genom att ventilationen i bostaden förbättras samt att eventuella otätheter i vindsbjälklaget (tak-/väggvinklar, taklucka med mera) tätas. Läs Anticimex faktablad om uppvärmda vindsutrymmen för tips och råd.

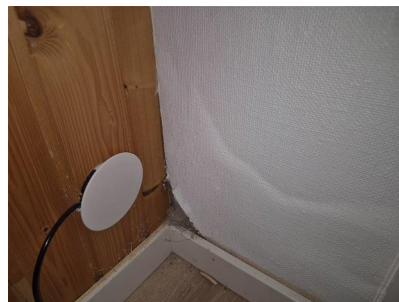
Puts- och färgsläpp finns på väggar vid den påreglade träväggen.

Puts- och färg som släppt från underlaget invändigt på källarytterväggarna kan vara ett tecken på att källarens utvändiga fuktskydd inte längre fungerar tillfredsställande. Kan vara problem med stuprör/dagvattenledningar utanför väggen.

För att åtgärda detta kan källarens utvändiga behövas fuktskydd förbättras. Läs Anticimex faktablad om källare för tips och råd.
