# Besiktningsprotokoll

Anticimex Försäkringsbesiktning i samarbete med Fastighetsbyrån

| Fastighetsadress:<br>Åsavägen 17 | |

| Besiktningsdatum:<br>2025-02-04 | Protokollnummer:<br>68829100 |

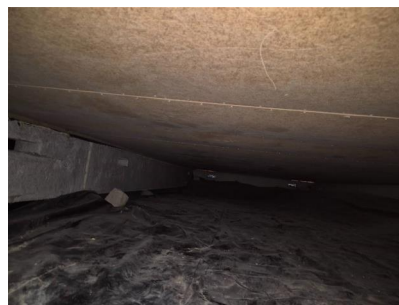
#### Utvändigt / Krypgrund

Vid kontroll av konstruktionen i krypgrund uppmättes fuktvärden under kritisk fuktnivå för mikrobiell tillväxt och normal lukt upplevdes.

Golvbjälklaget ovan den uteluftsventilerade krypgrunden riskerar att drabbas av fuktskador på grund av naturlig fuktpåverkan. Detta kan i sin tur leda till mikrobiella skador (angrepp av mikroorganismer) som kan leda till att mikrobiell lukt sprids till boendemiljön.

Det finns risk för mikrobiell tillväxt om den relativa fuktigheten (RF) i den omgivande luften är över 75 %. I furuvirke motsvarar det en fuktkvot (FK) på 17 %.

Fuktkvoten uppmättes till 10 %.

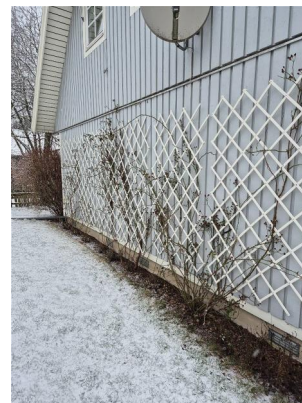
#### Utvändigt / Markförhållanden

Växter finns i anslutning till byggnaden.

När det finns rabatter och växter nära byggnaden finns risk att fukt stannar kvar i väggarna. Detta kan i sin tur orsaka invändiga fuktskador. Växternas rötter kan också skada grundmuren och sätta dräneringsledningen ur funktion.

Området närmast huset rekommenderas att vara fritt från växtlighet.

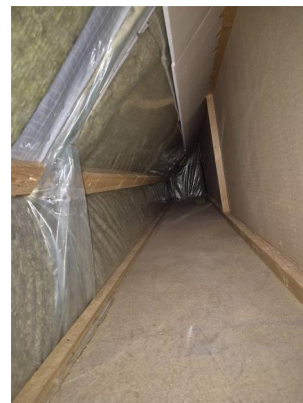
### Utvändigt / Sidovind

Vid kontroll av vinden uppmättes fuktvärden under kritisk fuktnivå för mikrobiell tillväxt och en normal lukt upplevdes.

Fuktkvoten i underlagstak/takbjälkar uppmättes till 8%.

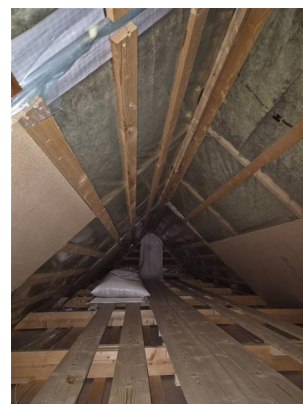
### Utvändigt / Vind

Vid kontroll av vinden uppmättes fuktvärden under kritisk fuktnivå för mikrobiell tillväxt och en normal lukt upplevdes.

Fuktkvoten i underlagstak/takbjälkar uppmättes till 8%.

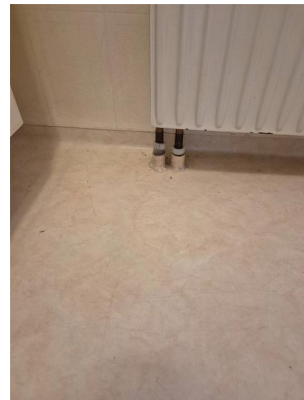
### Entréplan / Tvättstuga

- Rör genomföring finns i golv.
- Golvbeläggningens skarvar är otäta.

Rör genomföringar i golvet medför en ökad risk för att vatten tränger ner i omkringliggande konstruktioner och orsakar fuktskador.

Fuktindikering kunde inte genomföras eftersom huset varit obebott under en längre tid.

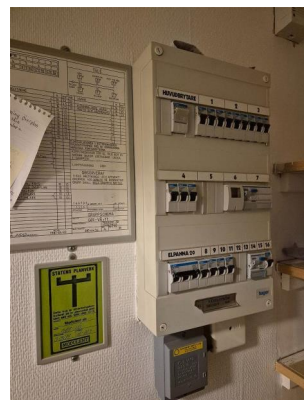
### Entréplan / Skafteri

El-centralen har jordfelsbrytare.

Jordfelsbrytare finns installerad vid elcentralen.

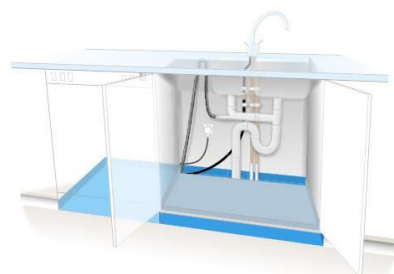
### Entréplan / Kök

Fuktskydd saknas i diskbänksskåp.

Utan fuktskydd är det svårt att upptäcka läckage från rörledningar. Vatten kan då tränga in i omkringliggande konstruktioner och orsaka fuktskador.

För att upptäcka eventuella läckage, installera ett fuktskydd.

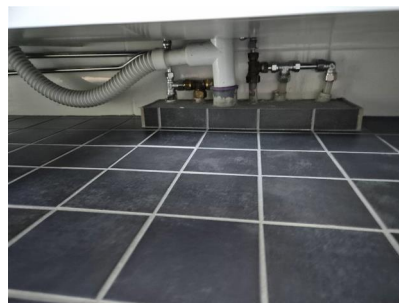
### Övre plan / Badrum/Wc

Rör genomföring finns i golv.

Rör genomföringar i golv medför en ökad risk för att vatten tränger ner i omkringliggande konstruktioner och orsakar fuktskador.

-----  
Fuktindikering kunde inte genomföras eftersom huset varit obebott under en längre tid.

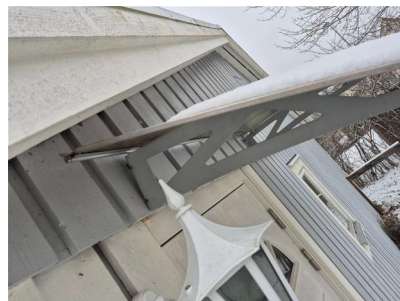
#### Utvändigt / Dörrar

Skärmtak har lossnat från väggen.

Dessa bedöms inte ha lett till bakomliggande skador.

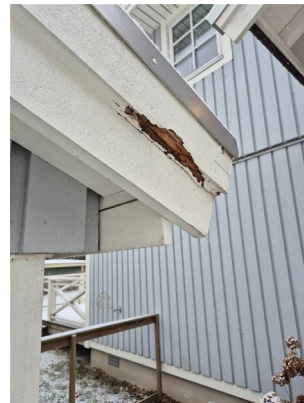
### Utvändigt / Fasad

Fasadbeklädnaden har mindre rötskador.

Mindre rötskador finns i fasadpanelen. Dessa bedöms dock inte ha lett till bakomliggande skador.

För att undvika följskador kan rötskadad träpanel bytas ut.

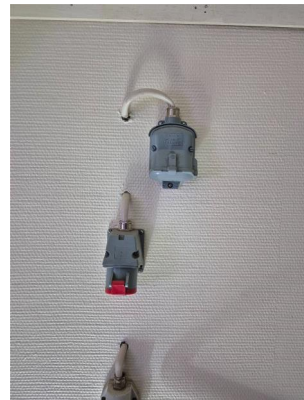
### Garage invändigt / Garage

3-fasuttag i metall finns.

Denna typ av uttag tillverkas inte längre då de anses medföra en stor risk för personskada.

Kontakta en elektriker för kontroll och åtgärd.
