Besiktningssprotokoll

Anticimex Försäkringsbesiktning i samarbete med Fastighetsbyrån

Fastighetsbeteckning: Ölmanäs 5:44	
Fastighetsadress: Ölmanäs Ringväg 360	
Postnummer: 43952	Ort: Åsa

Försäkringsbesiktning

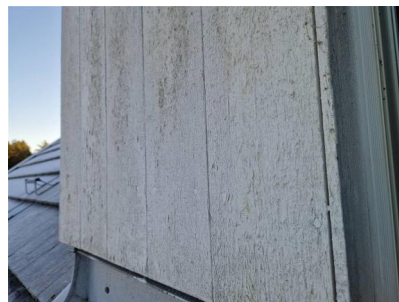
Fasadpanelen av trä är i behov av målning/underhåll.

Fasadbeklädnad och träkonstruktioner där målningsbehov finns riskerar att få fukt- och rötskador på grund av sämre vattenavvisande förmåga. För att öka livslängden på fasadbeklädnaden rekommenderas målning och underhåll.

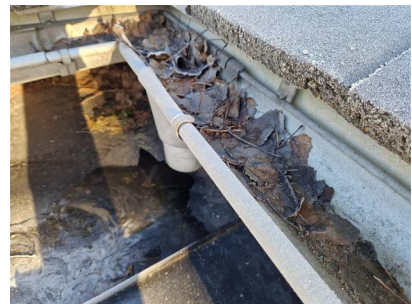
Hängrännor är skräpfyllda.

Eftersom hängrännor är fulla med skräp finns risk för fuktskador på fasad och sockel då vatten kan svämma över.

För att förhindra översvämning rekommenderas rensning av hängrännor.

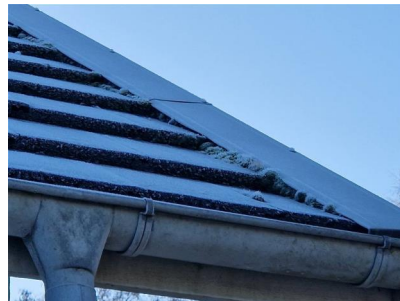
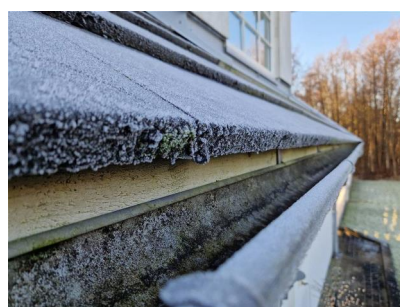
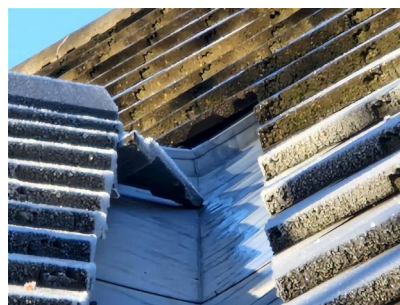
Mosspåväxt finns på takpannor. För att öka livslängden på taket rekommenderas att mossan tas bort från takpannorna. Vidare finns inte fotplåtar monterade, kan kompletteras för tätare konstruktion samt Takpanna är lös vid vinkelränna på takets framsida.

Vid platta takpannor kan vatten lättare rinna in under vindskiveplåtar om tätband saknas.

Ovannämnda kan leda till fuktrelaterade skador på träläkt och underliggande konstruktion.

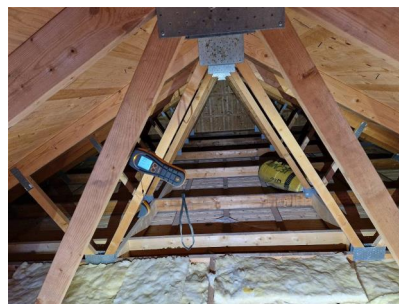
Vid kontroll av vinden uppmättes fuktvärden strax över kritisk fuktnivå för mikrobiell tillväxt och en normal lukt upplevdes.

Risk för mikrobiell tillväxt föreligger om den relativa fuktigheten i den omgivande luften i utrymmet är över 75 %, vilket i furuvirke motsvarar en fuktkvot på 17 %. Fuktkvoten i underlagstak/takbjälkar uppmättes till 17,9%, vilket dock är vanligt för årstiden.

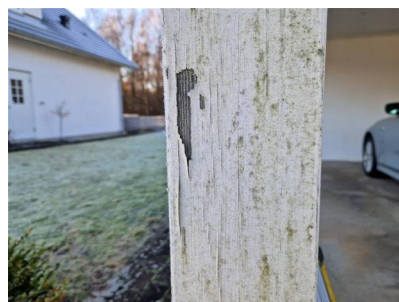
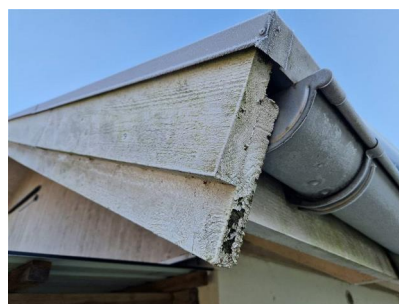
Snickerier är i behov av målning/underhåll.

Där målningsbehov finns riskerar att få fukt- och rötskador på grund av sämre vattenavvisande förmåga. För att öka livslängden rekommenderas målning och underhåll.

Samma takkonstruktion som på huvudbyggnad (se noteringar Utvändigt/Tak)

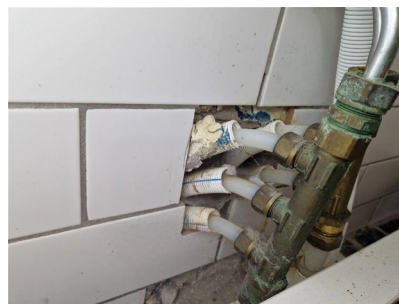
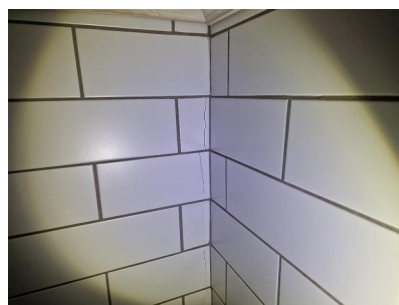
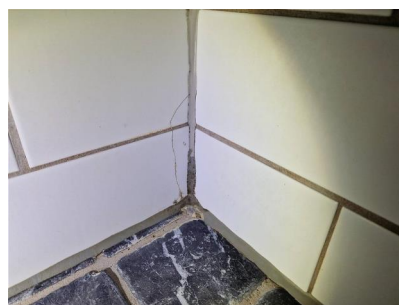
Brunnsmanschetten har skurits så att den hamnat under klämringen i golvbrunnen (vilket är en avvikelse från tillverkarens anvisningar), golvbrunnen under badkaret saknar klämring (tätskikt syns inte), spricka finns i kakelplattor i yttervägg vid tak samt i dusch och otätheter finns/väggbriklar saknas på genomföringar för "rör i rör". Risk finns att ledningar/ kopplingar skadas pga mekanisk åverkan

Ovannämnda innebär det risk för fuktskador. Vatten kan tränga ner i omkringliggande konstruktioner med fuktrelaterade skador som följd. Dock är skaderisken begränsad då det är mestadels bakomliggande oorganiskt material.

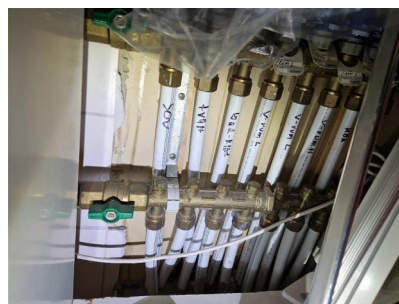
Bakom/under fördelare för golvvärme saknas tätskikt.

Detta kan medföra risk för att vatten (från ett eventuellt läckage) kan rinna in mot angränsande utrymmen och orsaka fuktrelaterade skador. Rekommenderar att fuktsäkra.

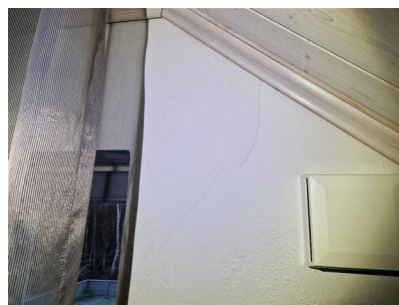
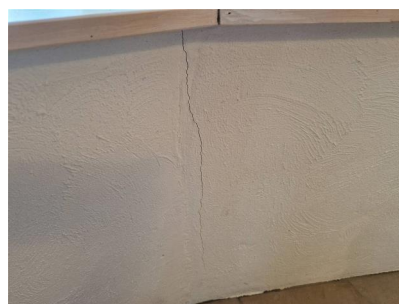
Mindre torksprickor förekommer lokalt på betongväggar i fastigheten. Bedöms vara kosmetiskt i dess nuvarande form.
