Lexby 101:12

Hyltebergsvägen 22

| Besiktningsdatum | 2025-02-10 |
| Besiktningföretag | OBM Besiktning Väst AB |

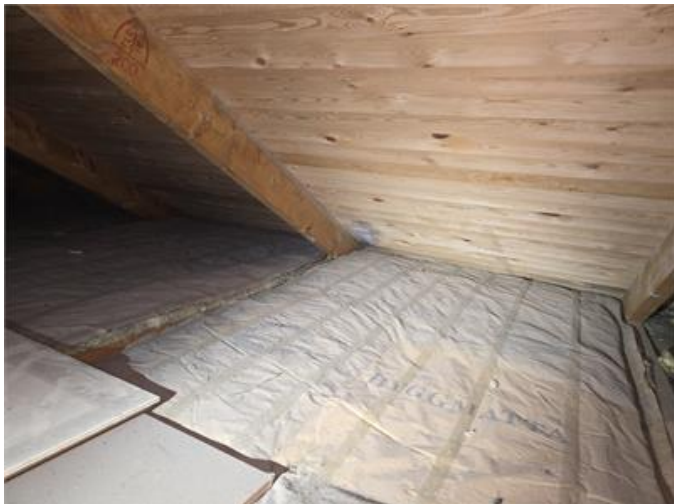
| Besiktningsresultat | | | | | |
|---|---|---|---|---|---|
| Vind | | X | | | Lokala missfärgningar förekommer på underlagstaket. Bör hållas under uppsyn för ev. förändring. Nuvarande ägare har inte noterat några förändringar. Besiktning utfördes från landgång. |

Exempel på lokal missfärgning mot takfot.

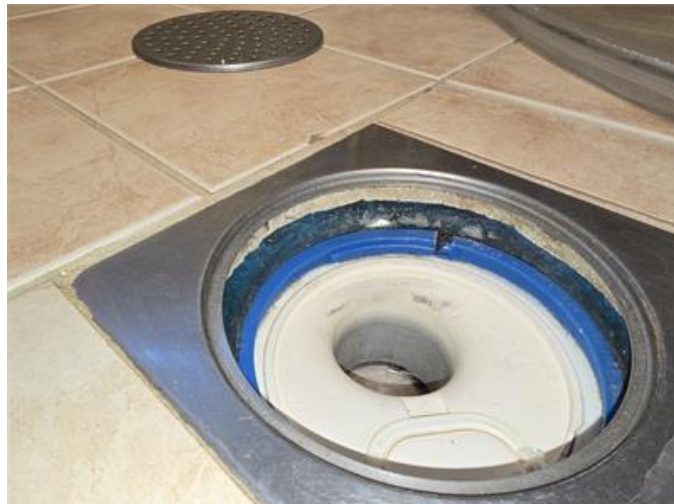
| Besiktningsresultat | | | | | |
|---|---|---|---|---|---|
| | | | X | | Mindre skada/skav noteras i brunsmanschett. Vi rekommenderar att kontakta en fackman för vidare kontroll/åtgärd. |

Brunnsmanschett på entréplan med skav/skada.

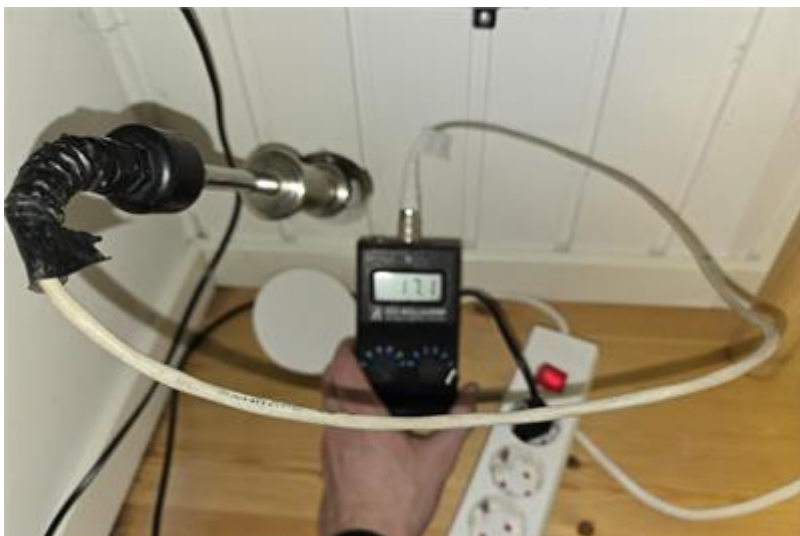
Samtliga mätningar/provhålstagningar är stickprovskontroller. Gränsen för mikrobiell tillväxt i trä går vid ca 17% fuktkvot. Kontroll av konstruktion utfördes via befintliga provhål i gillestugan och i påreglad vägg i sovrum.

Fuktkvoten uppmättes till ca 13% i påreglade vägg under trappan och i sovrum till ca 17-18% i påreglad vägg. Via provhålen noteras en avvikande/mikrobiell lukt.

Då fuktkvotsvärden strax ovan gränsvärdet uppmättes och en avvikande lukt upplevts rekommenderas det att besiktningen kompletteras med en vidare undersökning av en fackman för att kontrollera orsak/omfattning samt lämpliga åtgärder.

Generellt rekommenderas det att träkonstruktioner byts ut mot fuktsäkra alternativ.
