Besiktningssprotokoll

Anticimex Försäkringsbesiktning i samarbete med Fastighetsbyrån

Fastighetsbeteckning: Malörten 4	
Fastighetsadress: Violstigen 5	
Postnummer: 15331	Ort: Järna

Försäkringsbesiktning

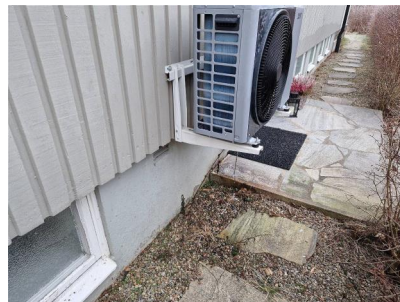
Kondensvatten från luftvärmepumpens utedel leds inte bort från husgrunden.

Detta medför ökad risk för att vatten tränger in i anslutande konstruktioner, vilket i sin tur kan leda till fuktrelaterade skador. Observera att besiktning av byggnadens värmesystem eller värmepumpen inte har ingått i uppdraget.

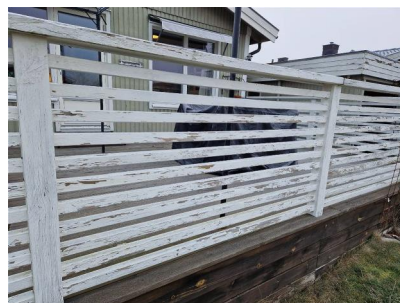
Altanräcke och träkonstruktioner är i behov av målning/underhåll.

Altanräcke och träkonstruktioner där målningsbehov finns riskerar att få fukt- och rötskador på grund av sämre vattenavvisande förmåga.

Vi rekommenderar att du utför målning/underhåll av altan.

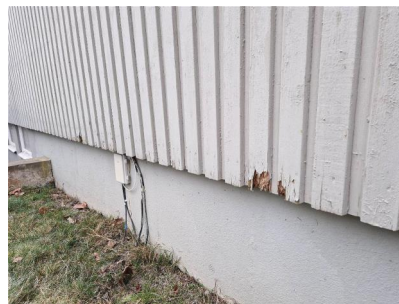
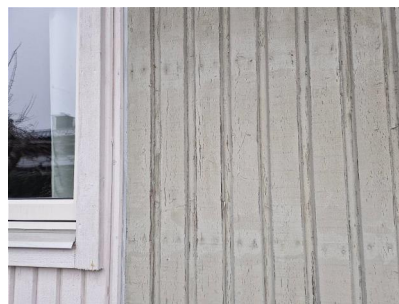
Enstaka panelbrädor har mindre rötskador.
Fasadpanelen är i behov av målning/underhåll.
Fasadpanelen ligger för nära trall på framsida.

Fasadbeklädnad och träkonstruktioner där målningsbehov finns riskerar att få fukt- och rötskador på grund av sämre vattenavvisande förmåga. För att öka livslängden på fasadbeklädnaden rekommenderas målning och underhåll. I samband med ommålning rekommenderas att de rötskadade panelbrädorna byts ut.

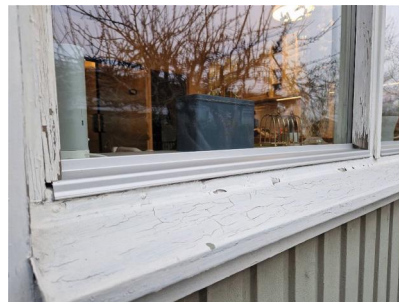
Fönster är i behov av målning/underhåll.

Fönsterbågar och fönsterkarmar där målningsbehov finns riskerar att få fukt- och rötskador på grund av sämre vattenavvisande förmåga.

För att öka livslängden på fönster rekommenderas målning och underhåll.

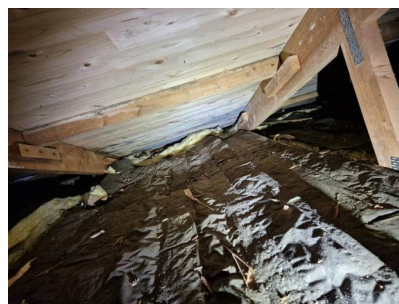
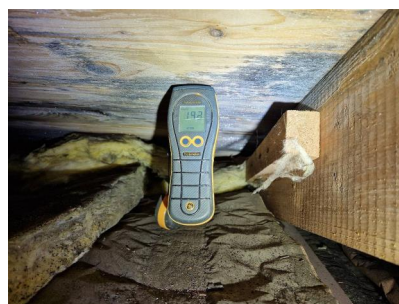
Underlagstaket har lokala missfärgningar/mikrobiell påväxt/fuktfläckar.

Fuktfläckar kan bero på olika saker, och kan vara ett tecken på en tidigare eller ett pågående läckage. Vid besiktningstillfället var dessa fuktiga.

Fuktkvoten i underlagstak/takbjälkar uppmättes allmänt till 11 %.

Vid missfärgning uppmättes fuktkvoten till 19%

Risk för mikrobiell tillväxt föreligger om den relativa fuktigheten (RF) i den omgivande luften är över 75 % vilket i furuvirke motsvarar en fuktkvot (FK) på 17 %.

Vi rekommenderar en fördjupad undersökning för att bedöma orsak och omfattning.

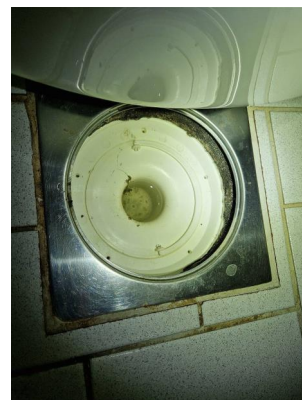
Klämring finns inte i golvbrunn.

Avsaknad av klämring i golvbrunn medför att vatten kan tränga ner i omkringliggande konstruktioner med fuktskador som följd. Detta kan i sin tur leda till mikrobiella skador (angrepp av mikroorganismer).
