# Besiktningsprotokoll

Anticimex Försäkringsbesiktning i samarbete med Fastighetsbyrån

| Fastighetsadress:<br>Solhöjdsgatan 2b | |

| Besiktningsdatum:<br>2025-01-10 | Protokollnummer:<br>68730763 |

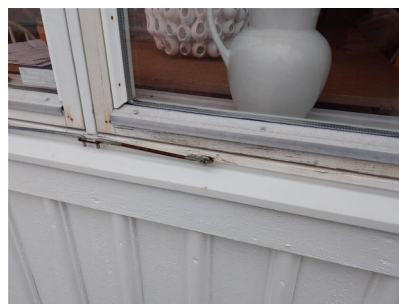
Fönster är lokalt i behov av målning/underhåll.

Fönsterbågar och fönsterkarmar där målningsbehov finns riskerar att få fukt- och rötskador på grund av sämre vattenavvisande förmåga.

För att öka livslängden på fönster rekommenderas målning och underhåll.

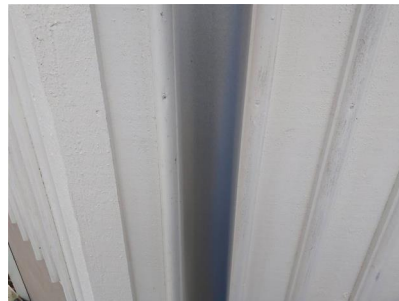
Fals på stuprör vänd mot fasad.

Falsen på stuprören kan med fördel vändas ut från fasaden för att lättare se om röret blivit skadat efter vinterns påfrestningar samt för att undvika skador på fasad vid ett eventuellt läckage.

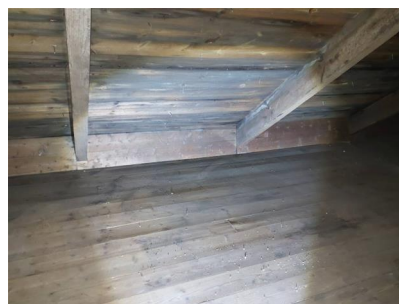
Mikrobiell påväxt finns på underlagstaket.

Detta kan vara ett tecken på att vinden tillförs fukt inifrån bostaden. Observera att besiktning av bostadens ventilationssystem inte har ingått i uppdraget.

För att komma tillrätta med detta kan fukttillförseln inifrån bostaden behöva minskas. Det kan göras genom att ventilationen i bostaden förbättras samt att eventuella otätheter i vindsbjälklaget (tak-/väggvinklar, taklucka med mera) tätas. Läs Anticimex faktablad om uppvärmda vindsutrymmen för tips och råd.

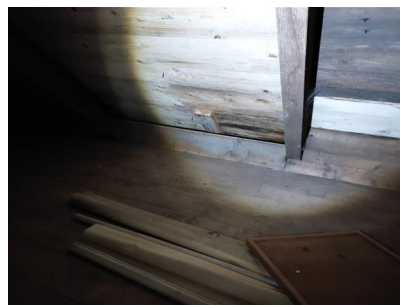
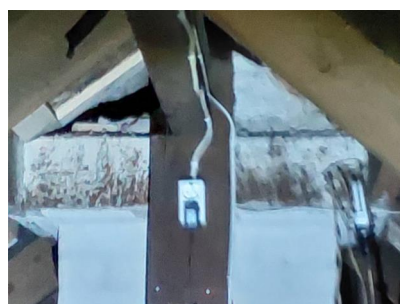
Trallen är lokalt rötskadad

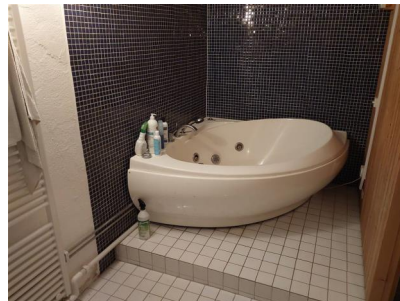
Våutrymmet har äldre yt-/tätskikt.

Eftersom funktionen, som innebär att ytskiktet/tätskiktet ska vara vattentätt, kan vara nedsatt finns en ökad risk att vatten tränger igenom ytskiktet/tätskiktet med vattenskador i omkringliggande konstruktioner som följd.
