# Besiktningsprotokoll

Anticimex Försäkringsbesiktning i samarbete med Fastighetsbyrån

| Fastighetsbeteckning:<br>Strömsbro 87:7 | |
| Fastighetsadress:<br>Stationsgatan 6 | |

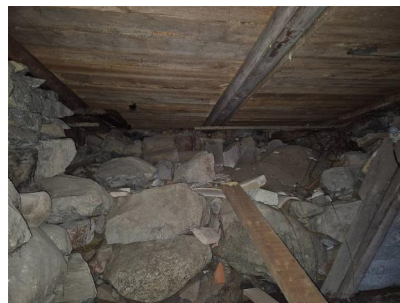
Vid kontroll av konstruktion uppmättes fuktvärden över kritisk fuktnivå.

Uteluftsventilerade krypgrunder med bjälklag av organiskt material har ofta fuktskador på grund av naturlig fuktpåverkan. Detta kan resultera i mikrobiella skador.

Fuktkvoten uppmättes till 18 %.

Det finns risk för mikrobiell tillväxt om den relativa fuktigheten (RF) i den omgivande luften är över 75 %. I furuvirke motsvarar det en fuktkvot (FK) på 17 %.

För att undvika detta så måste grundens klimat bli torrare. Läs Anticimex faktablad om uteluftsventilerade krypgrunder för tips och råd.

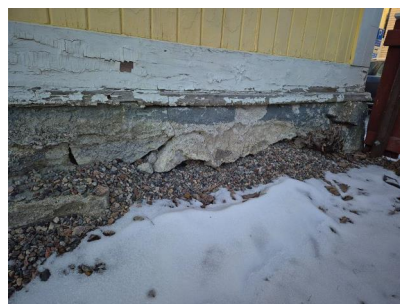
Färgsläpp och sprickor noterades på sockel.

Detta kan leda till större skador på grund av frostsprängning.

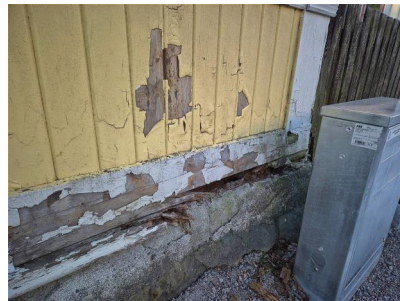
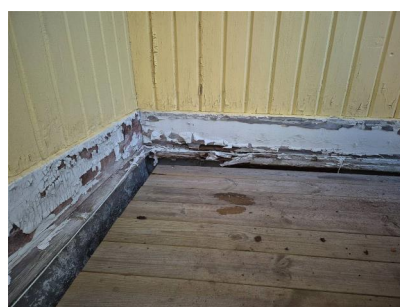
Rötskador finns i fasadpanelen och ytterväggsyll.

Rötskador i fasaden är ett tecken på bristande fuktskydd/hög fuktpåverkan, som även kan leda till fuktrelaterade skador i bakomliggande konstruktioner.

Vi rekommenderar en fördjupad undersökning för att bedöma orsak och omfattning.

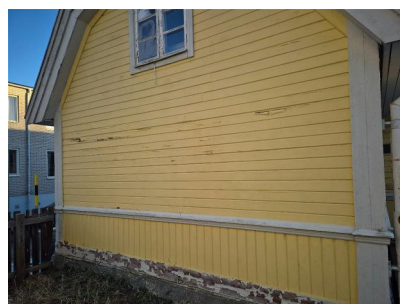
Fasadpanelen är även i behov av målning och underhåll.

Fasadbeklädnad och träkonstruktioner där målningsbehov finns riskerar att få fukt- och rötskador på grund av sämre vattenavvisande förmåga. För att öka livslängden på fasadbeklädnaden rekommenderas målning och underhåll.

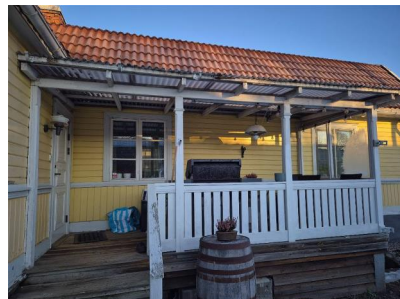
Mindre rötskador noterades på takkonstruktion och övriga trädetaljer är i behov av målning och underhåll.

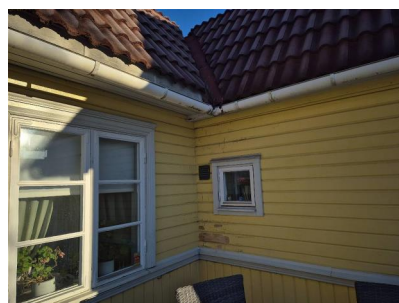
Hängränna saknas på husets baksidan.

När hängrännor saknas utsätts fasad och grund för ökad fuktbelastning, vilket i sin tur kan leda till fuktskador i bakomliggande konstruktioner.

Hängränna i hörnet ovan altan är bristfälligt monterad och vatten rinner ner för fasaden.

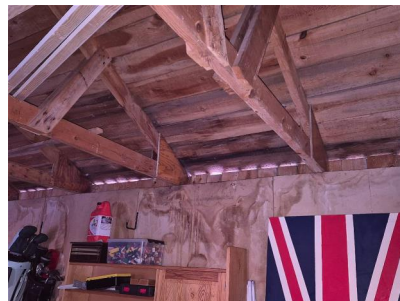
Yttertaket är äldre och skador finns.

Vi rekommenderar kontakt med takentreprenör för omläggning av yttertaket. I samband med takrenoveringen bör angränsande konstruktioner kontrolleras för att upptäcka eventuella följdskador.

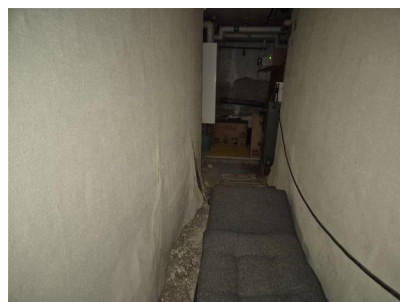
Putssläpp noterades i källarutrymme och en vägg är utreglad vid trappan där torra värden uppmättes.

Utreglade konstruktioner i källare drabbas ofta av fuktskador på grund av markfukt.

I nedersta väggregeln uppmättes fuktkvoten till 16 %

Det finns risk för mikrobiell tillväxt om den relativa fuktigheten (RF) i den omgivande luften är över 75 %. I furuvirke motsvarar det en fuktkvot (FK) på 17 %.

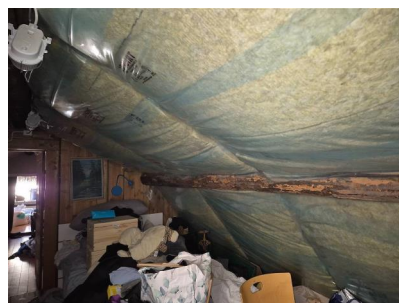
Innertak saknas.

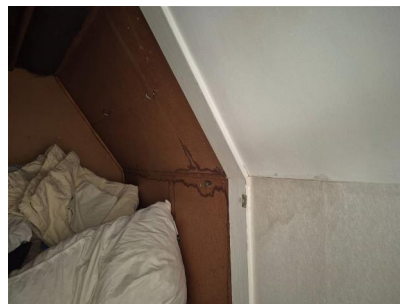
Äldre fuktfläckar noterades.  
Dessa var torra vid besiktningsstillfället.
