# Besiktningssprotokoll

## Anticimex Överlåtelsebesiktning av småhus - nivå 2

Fastighetsbeteckning: Toftasmågårde 1:84	
Fastighetsägare: Sven Olof Olofsson	
Fastighetsadress: Smågårdsvägen 26	
Postnummer: 622 65	Ort: Gotlands Tofta

Besiktningdatum: 2025-02-05	Protokollnummer: 68831332
Temperatur: 3 °C	Väderlek: Mulet
Tekniker: Karl Gottberg	
E-post: karl.gottberg@anticimex.se	
Kontor: Kalmar	
Närvarande: Fastighetsägare

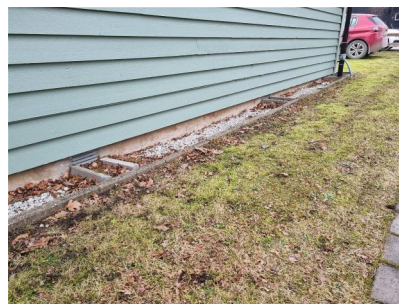
Kryppgrundens uteluftsventiler i sockel ligger under marknivå.

Risk att vatten vid ogynnsam väderlek rinner in i kryppgrunden under huset. Detta kan leda till fuktrelaterade skador.

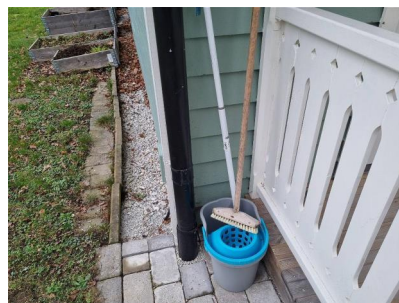
⚠ - Lövsilar finns inte.

När det saknas lövsilar så finns det risk att det blir stopp i dagvattenledningen.

- Fals på stuprör vänd mot fasad.

- Hängrännor lutar delvis fel.

När hängrännor har en felaktig lutning (bakfall) finns risk att regnvatten svämmar över vilket i sin tur kan leda till fuktskador på fasad och sockel.

För att hindra stopp i dagvattenledningar rekommenderas komplettering av lövsilar.

Falsen på stuprören kan med fördel vändas ut från fasaden för att lättare se om röret blivit skadat efter vinterns påfrestningar samt för att undvika skador på fasad vid ett eventuellt läckage.

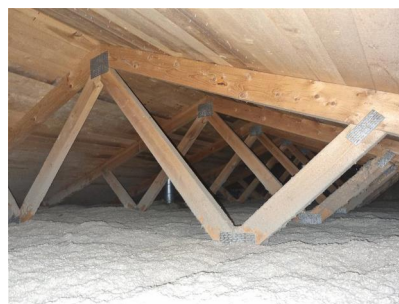
Vinden kunde inte besiktas i sin helhet då landgångar saknades. Besiktning har endast utförts från stege vid vindslucka.

Vid kontroll av vinden (av tillgänglig del) uppmättes fuktvärden under kritisk fuktnivå för mikrobiell tillväxt och en normal lukt upplevdes. Inga tecken på mikrobiell påväxt eller fuktgenomslag kunde noteras.

Fuktkvoten i underlagstak/takbjälkar uppmättes till 8 %. Det finns risk för mikrobiell tillväxt om den relativa fuktigheten i den omgivande luften är över 75 %. I furuvirke motsvarar det en fuktkvot på 17 %.

Vi rekommenderar en kompletterande besiktning när landgångar monterats.

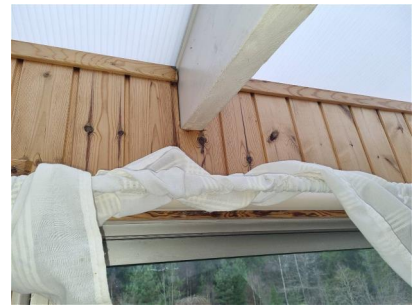
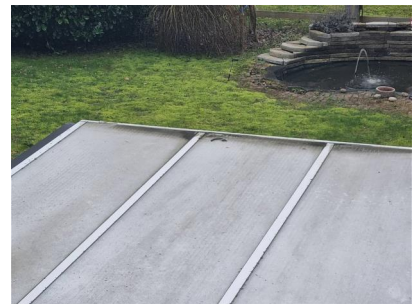
Fuktfläck finns på vägg under tak.

Torrt vid besiktningstillfället.

Enligt lämnade uppgifter uppstod fuktproblem kring fönstret efter byte av tak 2020.

I samband med besiktning av huvudbyggnadens tak kunde det noteras missfärgning på uterummets tak ovan berört område. Detta kan vara ett tecken på att vatten ansamlas i området i samband med ogynnsam väderlek.

Det rekommenderas att kontrollera orsak, omfattning och eventuella ytterligare följskador så att rätt åtgärder kan utföras efter behov.

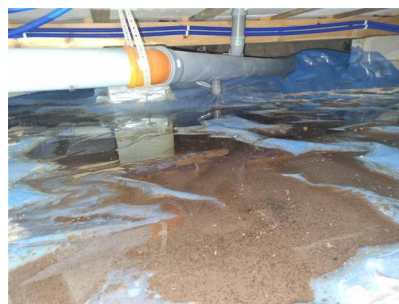
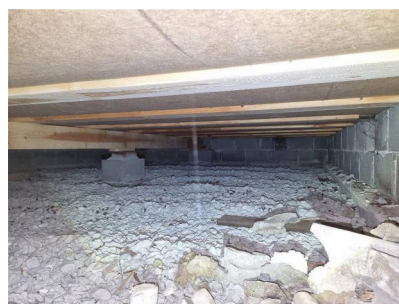
Krypgrund med anmärkning.

- Fuktkvot över kritiskt gränsvärde.

Fuktkvoten uppmättes till 20 %. Risk för mikrobiell påväxt föreligger om den relativa fuktigheten i den omgivande luften under en längre period är över 75 %, vilket i furuvirke motsvarar en fuktkvot på 17 %.

- Fritt flytande vatten på mark.

- Träskyddsbehandlat virke.

Träskyddsbehandlat virke som blir fuktigt kan börja avge en lukt.

För att få bukt med fuktproblematiken innan allvarigare fuktrelaterade skador hinner uppstå så rekommenderar vi installation av en krypgrundsavfuktare.

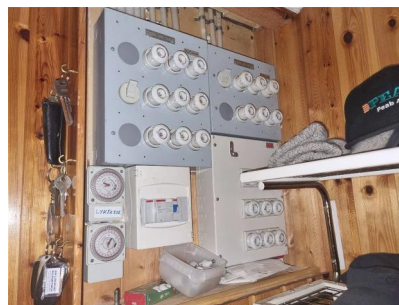
- Jordfelsbrytare finns endast för delar av huset.

Jordfelsbrytare finns inte installerad i elcentral som ombesörjer den äldre delen av huset. Elcentral som ombesörjer tillbyggnader från 1999 har jordfelsbrytare.

- Gruppförteckning över elcentralerna saknas.

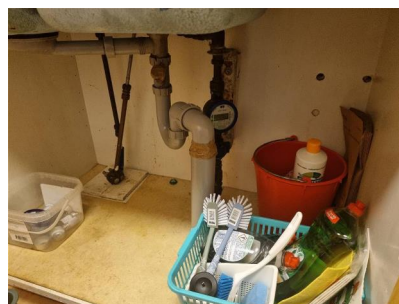
- Fuktskydd saknas i/under diskbänkskåpet.

I eller under diskbänkskåp ska det finnas ett tätt ytskikt anordnat så att utläckande vatten enkelt kan upptäckas. Ytskiktet ska tätas vid genomföringar och vara uppviktt mot angränsade byggdelar.

Branschregel Säker Vatteninstallation 2016:1. Vid tidpunkten för kökets renovering gällde dock inte kravet på fuktskydd.

Tillse att fuktskydd installeras.

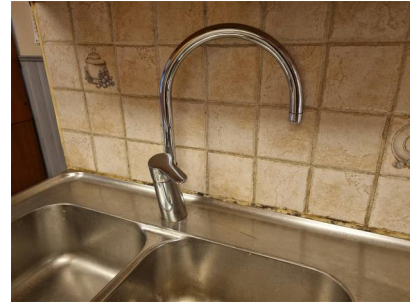
- Ej begränsad svängradie på köksblandarens kran.

Svängradien för köksblandarens kran ska vara begränsad så att vatten från kranen inte kan rinna ut utanför diskhon.

Branschregel Säker Vatteninstallation 2016:1. Vid tidpunkten för kökets renovering gällde dock inte kravet begränsad svängradie.

Tillse att kranens svängradie begränsas (läs modellens bruksanvisning hur detta görs).

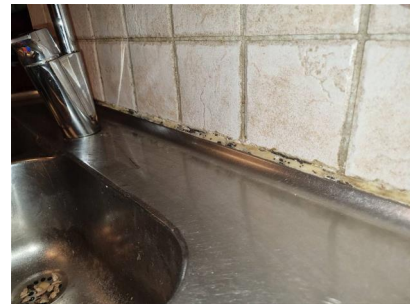
- Otätheter och mikrobiell påväxt finns i silikonlist mellan diskbänk och väggens stänkskydd.

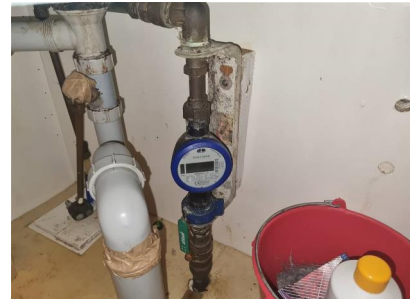
- Vattenmätaren är olämpligt placerad.

Vattenmätare för tappvatten ska placeras i ett rum med vattentätt golv alternativt i ett vattenmätarskåp eller annan prefabricerad konstruktion med läckageindikering från botten.

Vid tidpunkten för vattenmätarens installation var det dock godkänt med nuvarande placering.

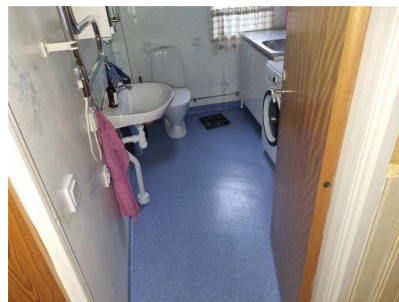
Utrymme från 1999 med dusch, toalett, tvätt och varmvattenberedare (VVB). Elburen golvvärme finns.

Utrymmet är äldre och börjar närma sig tiden för sin förväntade tekniska livslängd.

Det betyder nödvändigtvis inte att utrymmet inte fungerar men man ska känna till att delar av utrymmets funktioner med tiden kan ha blivit nedsatta.
