**Fastighetsuppgifter**

Hammarbo 2

Hammarbovägen 3

Uppdragsnummer	A31586
Besiktningsdatum	2025-02-11
Besiktningföretag	OBM Byggnadsmiljö AB
Besiktningförrättare	Mattias Forsberg
Närvarande	Säljare
Giltig till och med	2026-02-11

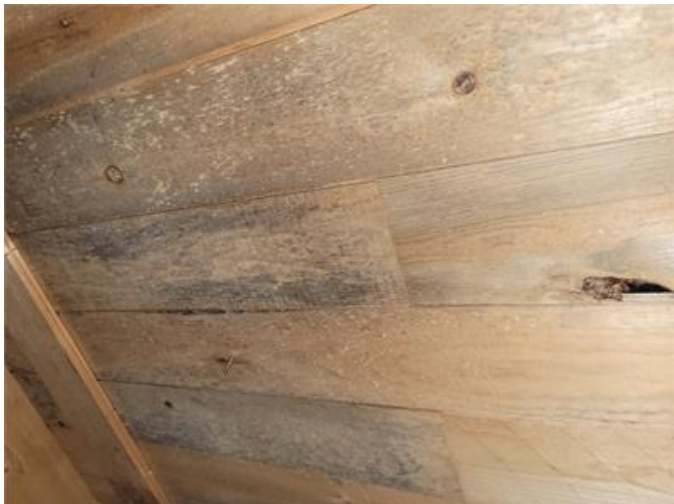
Besiktningsresultat					
Bedömningsskala: 1 = Utan anmärkning, 2 = Påpekande, 3 = Bör åtgärdas, 4 = Ej besiktningsbart					
Byggnadsdel	1	2	3	4	Anmärkning
Vind		X			<ul style="list-style-type: none"> <li>- Mikrobiell påväxt förekommer i begränsad omfattning, vilket bör kontrolleras regelbundet.</li> <li>- Fuktbläckar förekommer på underlagstak, vilket bör kontrolleras regelbundet.</li> <li>- Fuktindikering har utförts stickprovsmässigt utan att några förhöjda fuktindikationer erhållits.</li> <li>- Se bild.</li> </ul>
<b>Entréplan</b>					
Hall		X			Eluttag ansluter ej tätt mot vägg.
Vardagsrum		X			Äldre, torr fuktbläck noterades i tak.
Matplats	X				
Kök	X				
Balkong			X		Räcket är rötskadat, bör åtgärdas.
Sovrum 1	X				
Sovrum 2	X				
Sovrum 3	X				
Badrum			X		<ul style="list-style-type: none"> <li>- Utrymmet har äldre standard och den tekniska livslängden är passerad, renoveringsbehov föreligger.</li> <li>- Otätheter förekommer i ytskiktsskarvar.</li> <li>- Förhöjd fuktindikation förekommer invid rörgenomföringar i golv i plats för bad.</li> </ul>

Mikrobiell påväxt på underlagstak.
