**Fastighetsuppgifter**

Pyramiden 1

Herr Stens väg 8

| Uppdragsnummer | A31588 |

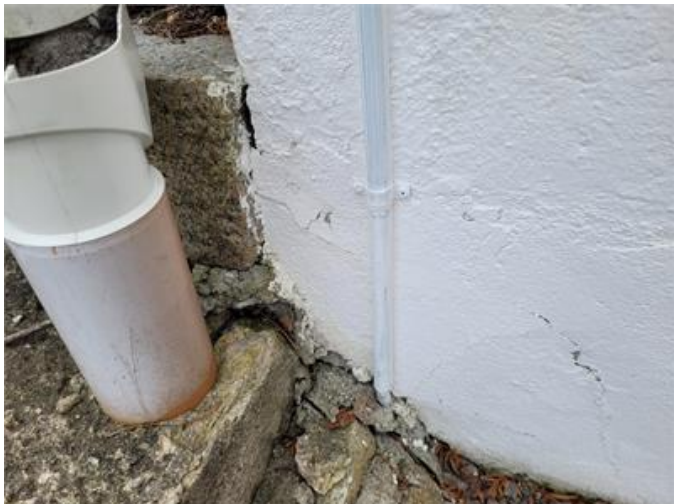
| Besiktningsresultat | | | | | |
|---|---|---|---|---|---|
| Grund | | X | | | <ul style="list-style-type: none"> <li>- Den tekniska livslängden på del av källarytterväggarnas fuktisolering anses vara passerad, se även info på protokollets näst sista sida Pos. 6.</li> <li>- Delar av utvändigt fuktskydd som utsätts för solljus blir sprött och riskerar att spricka vilket försämrar funktion och teknisk livslängd.</li> <li>- Putssläpp noterades, se bild.</li> </ul> |

Putssläpp på grundmur.
