# Besiktningsprotokoll

Anticimex Försäkringsbesiktning i samarbete med Fastighetsbyrån

| Fastighetsadress:<br>Gökvägen 2 | |

| Besiktningsdatum:<br>2025-02-11 | Protokollnummer:<br>68841339 |

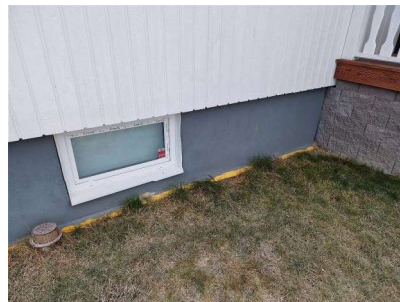
#### Utvändigt / Sockel

Utvändigt fuktskydd ligger oskyddat ovan mark, täcklist noteras med skarvsäpp och bör tätas.

Mindre putssläpp finns i sockel.

Risk finns att det utvändiga fuktskyddet skadas och funktionen försämras.
