Besiktningssprotokoll

Anticimex Försäkringsbesiktning i samarbete med Fastighetsbyrån

Fastighetsbeteckning: Roxtorp 1:21	
Fastighetsadress: Sjökullen 3	
Postnummer: 585 78	Ort: Vreta Kloster

Besiktningdatum: 2025-02-11	Protokollnummer: 68831672
Temperatur: -8 °C	Väderlek: Mulet
Tekniker: Jimmy Sandblom	
E-post: jimmy.sandblom@anticimex.se	
Kontor: Linköping	
Närvarande: Fastighetsägarna

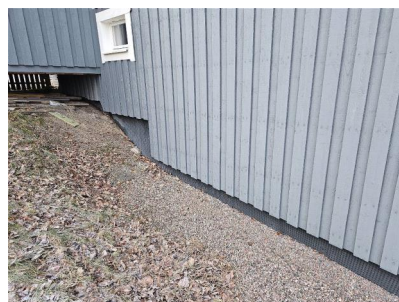
Utvändigt / Markförhållanden

Utvändigt fuktskydd med platonmatta ligger oskyddat ovan mark.

Risk finns att det utvändiga fuktskyddet skadas och funktionen försämras.

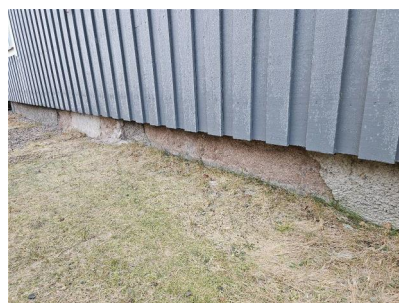
Utvändigt / Sockel

Sprickor/putssläpp finns i sockel.

Dessa bedöms inte ha lett till bakomliggande skador.

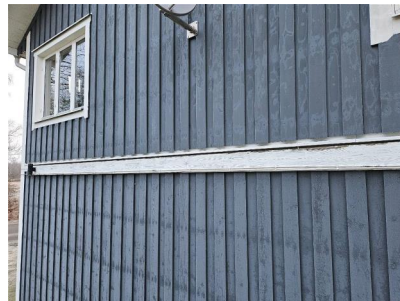
Utvändigt / Fasad

Färgsläpp finns på liggande regel på gaveln. Denna regel har tidigare ägare monterat för en tanke om byggnation trädäck/balkong. Eftersom den är tryckimpregnerad fäster inte färgen varför den spricker/lossnar.

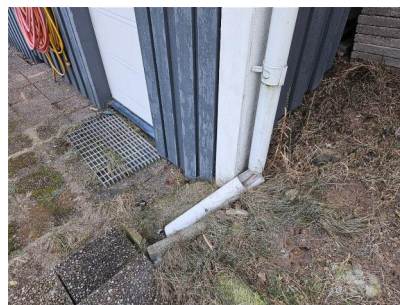
Utvändigt / Hängrännor / Stuprör

Stuprör vid baksidan inte anslutet till markledning.

Stuprör som inte är anslutet till markledning kan medföra en ökad fuktbelastning på grundmur/sockel som i sin tur kan leda till fuktrelaterade skador.

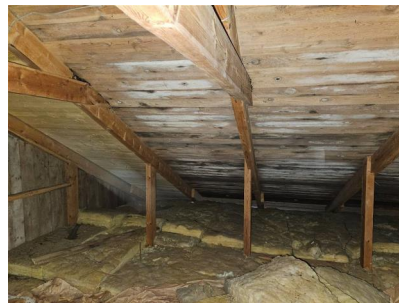
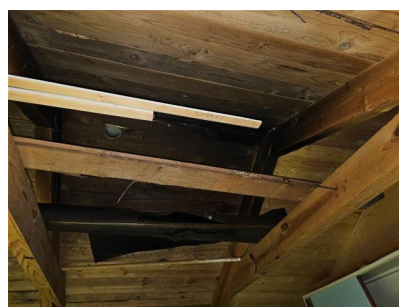
Utvändigt / Vind

Vid kontroll av vinden har fuktvärden under kritisk fuktnivå för mikrobiell tillväxt uppmätts, dock finns mikrobiell påväxt på underlagstak.

Vid takreoveringen som utfördes år 2008 finns ny råspont/underlagstak mot gaveln där man kan tyda ytterst lite påväxt. Upptagna ventilationshål med åtgärder finns sedan tidigare och säljaren anser att detta verkar vara oförändrat sedan dess.

Spår från äldre sotbrand finns på underlagstaket motnock.

Fuktkvoten i underlagstak/takbjälkar uppmättes till 11 %.

Risk för mikrobiell tillväxt föreligger om fuktkvoten överstiger 17 %.

Den upptäckta mikrobiella påväxten på underlagstaket är ett tecken på att vinden har tillförts eller tillförs fukt inifrån bostaden. Observera att besiktning av bostadens ventilationssystem inte har ingått i uppdraget.

Det rekommenderas att man håller vinden under uppsikt för att kunna se om förändringar sker.

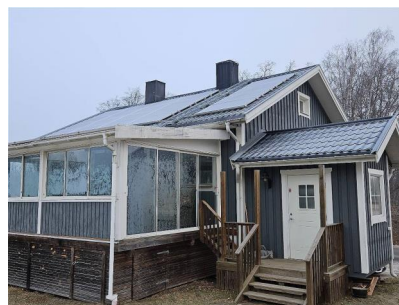
Utvändigt / Tak

Tak besiktigad från mark pga takhöjd (vilket kräver sele), samt att tillgång takstegen saknas då uterumstaket i kanalplast ej är lämpligt att gå på.

Inga synliga brister fanns att notera från mark.

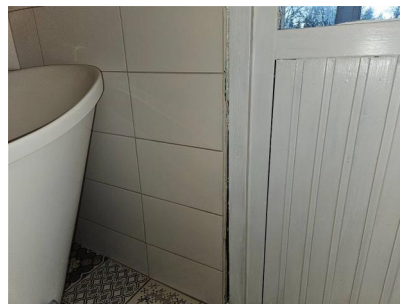
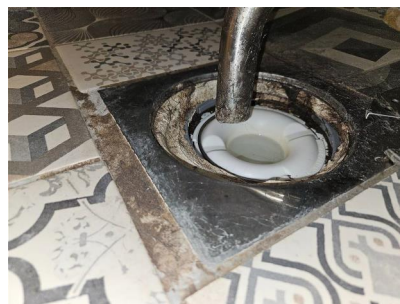
Entréplan / Badrum/Wc

Badrummet har några brister i utförandet.
(Badrum renoverat år 2016)

Tätskikt på vägg och ut mot dörrkarm till höger vid badkar bristfällig, tätskiktet avslutat vid gips. Detta innebär risk vid vattenbegjutning vägg att vatten rinner mellan vägg och dörrkarm med fuktrelaterade skador som följd på omkringliggande konstruktioner.

Klämringen i golvbrunn för badkar ligger snett/felaktigt monterad och inte hela vägen ner i golvbrunnssätet. Detta innebär att klämringen inte har hamnat i sitt rätta läge, vilket medför att vatten kan tränga ner i omkringliggande konstruktioner med fuktskador som följd.

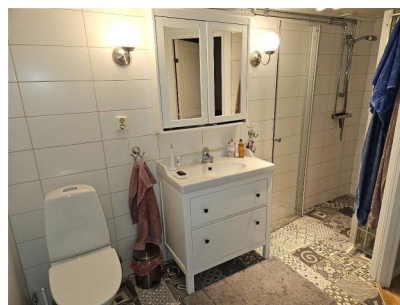
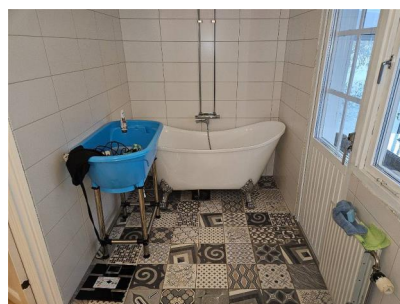
Normala fuktvärden indikerades mot klinker/kakel vid dusch och badkar.

En viss fukt tränger alltid in bakom kakel/klinker via fogarna, detta är helt normalt och innebär inte att tätskiktet/ våtrumisoleringen under kaklet/klinkern är bristfälligt eller ur funktion.

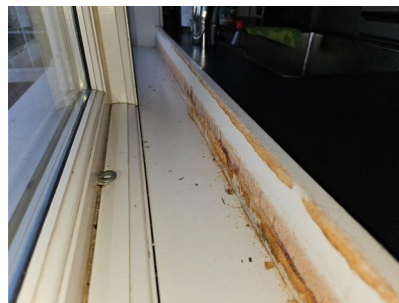
Entréplan / Kök

- ✗ Fuktskadad list noteras vid fönster framför diskhon.
Rekommenderas byte av list samt kontroll av skador. Man bör även säkra dess delar mot fukt/vattenstänk i framtiden.

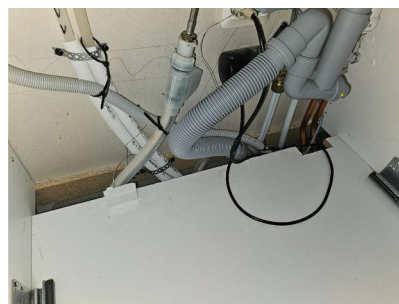
- ✓ Inget att notera.
Fuktskydd saknas i diskbänkskåpet, men finns under bänkskåpen samt med fuktlarm.

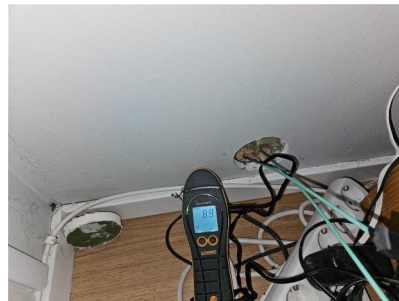
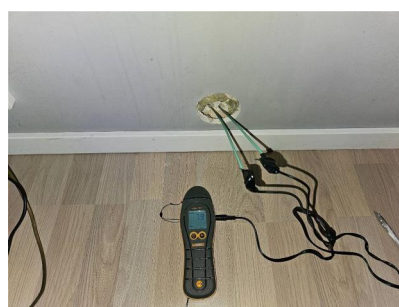
Souterrängplan / Allmänt

Vid kontroll av konstruktion på två punkter (ytterväggar) uppmättes fuktvärden under kritisk nivå för mikrobiell tillväxt.

Helrenovering är utförd i två sovrum, hall och klädkammare. Vattenburen golvvärme ska finnas och är utförd år 2007 av tidigare fastighetsägare. Ny grundmur samt dränering är också utförd i samband med detta.

På grund av att byggnadsritningar saknas som säkerställer dess hela konstruktion har inga prover tagits i golv då vattenburen golvvärme finns. Enligt uppgifter på plats är hela konstruktionen omgjord i dessa utrymmen med underliggande isolering. Övriga delar av källaren består av betongytor utan riskkonstruktioner.

Fuktkvoten uppmättes till 8-9 % i ytterväggssylen samt väggregel via befintligt upptagna hål sedan tidigare utförd besiktning år 2015.

Risk för mikrobiell tillväxt föreligger om fuktkvoten överstiger 17 %.

Det noteras dubbla innerväggar då man förmodligen byggt på befintlig vägg för att få plats med nya eldragningar mm.

Om informationen är korrekt med helt ny uppbyggnad anses denna konstruktion inte vara en riskkonstruktion.

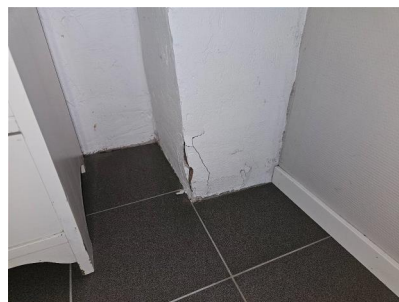
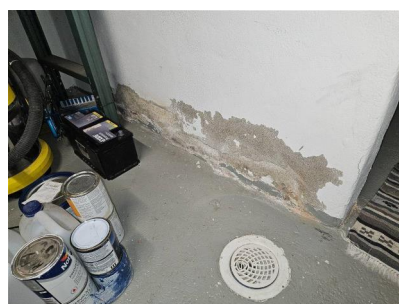
Puts- och färgsläpp samt mindre sprickor finns på innerväggar källare.

Det är dock viktigt att notera att kapillärsugning av fukt från marken upp genom betongplattan och vidare i väggarna är en naturlig process som sker även med en ny dränering.

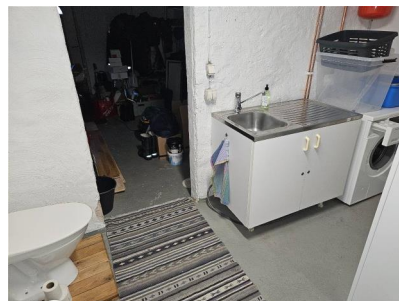
Souterrängplan / Tvättstuga/Pannrum

Gjutjärnsbrunnen är rostangripen.

Det finns risk att golvbrunnen rostar sönder med fuktskador som följd.

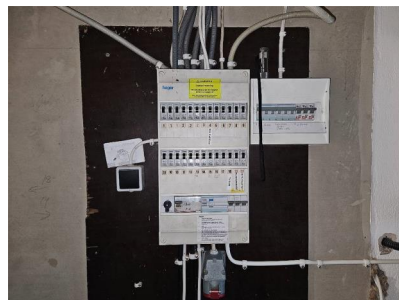
Souterrängplan / Verkstad

El-centralen har jordfelsbrytare.

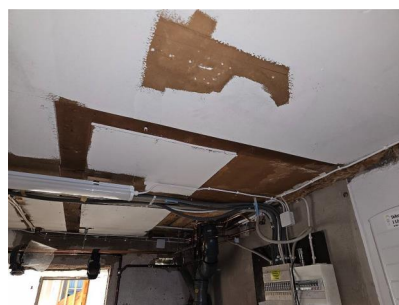
Innertak demonterat/ej färdigställt ställvis.

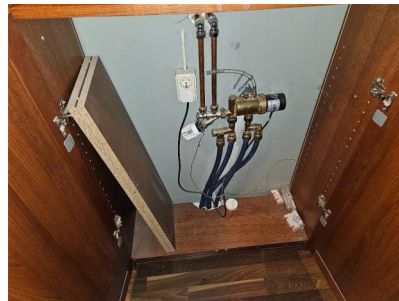
Souterrängplan / Passage/korridor

Rörslits för golvvärmefördelare saknar skvallerrör/fuktskydd.

En rörslits ska ha en vattentät botten och vara försedd med skvallerrör ut mot daglig uppsyn (monterad lucka för utrymmet idag). När det saknas ökar risken för att ett läckage inte upptäcks i tid. Det kan leda till fuktskador i omkringliggande konstruktioner.

Idag finns ett fuktalarm monterat i utrymmet vilket bör finnas för att kunna upptäcka ett eventuellt läckage i tid.
