Rudan 23

Kroppkärrsvägen 128A

Uppdragsnummer	SP25037
Besiktningsdatum	2025-02-07
Besiktningföretag	OBM i Karlstad AB
Besiktningförrättare	Per Rindberg
Närvarande	Säljare
Giltig till och med	2026-02-07

Bilaga 1 för kontroll av valda konstruktioner

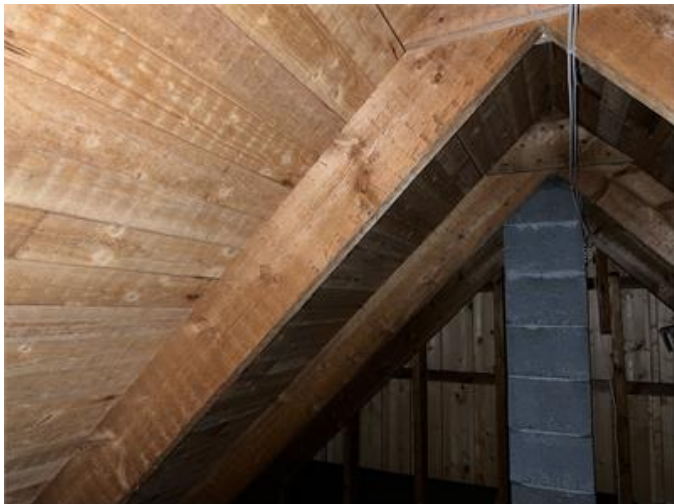
Besiktningresultat					
Bedömningsskala: 1 = Utan anmärkning, 2 = Påpekande, 3 = Bör åtgärdas, 4 = Ej besiktningsbart					
Byggnadsdel	1	2	3	4	Anmärkning
Nockvind		X			Missfärgning förekommer delvis på underlagstak.
Invändigt					
Övre plan					
Allrum		X			Takfönster bör kontrolleras regelbundet så läckage och skador inte uppstår.
Sovrum 1	X				
Sovrum 2	X				
WC/Bad		X			Utrymmet har äldre standard och renoveringsbehov föreligger, se därför info på protokollets sista sida pos. 12.
		X			Otättheter förekommer delvis i ytskiktsskarvar, ökad risk för fuktgenomträngning.
		X			Äldre golvbrunn av gjutjärn förekommer, vilket innebär ökad risk för läckage.
	X				Fuktindikering har utförts stickprovsmässigt utan att några förhöjda fuktindikationer erhållits.
Sovrum 3	X				
Klädkammare	X				
Sidovindar				X	Sidovindar ej besiktningsbara, lucka saknas.
Nedre plan					
Entréhall		X			Klinkers förekommer på träbjälklag, vilket medför risk för sprickbildning, se därför info på protokollets sista sida pos. 13.

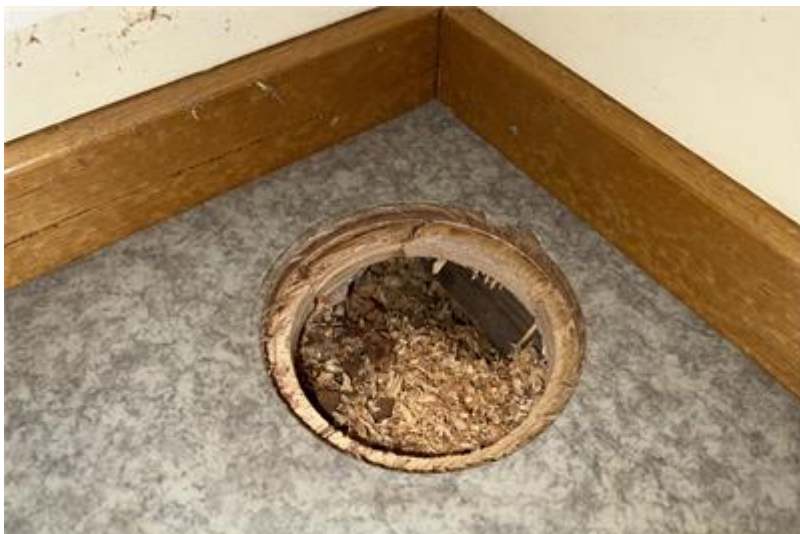
Byggnadsdel	Uppreglat golv i Klädkammare
Konstruktionsdel	Träregel
Konstruktionsuppbyggnad	Betong-Träregel

Fuktkvoten i träregel uppmättes till 12% FK.

Det kritiska gränsvärdet för mikrobiell tillväxt brukar anges till ca 17% fuktkvot (FK).

Uppmätt värde ligger under gränsvärdet för mikrobiell påväxt.

För att säkert fastställa konstruktionens kondition och fuktstatus måste en mer omfattande undersökning utföras.
