Fastighetsbeteckning  
Husby-Rekarne 3:112  
Adress  
Bäckvägen 10B  
63369 Skogstorp

Uppdragsnummer A31594  
Besiktningsdatum 2025-02-11  
Besiktningföretag OBM Byggnadsmiljö AB  
Besiktningförrättare Mattias Hallberg  
Närvarande Säljare och mäklare  
Giltig till och med 2026-02-11

Byggnadsbeskrivning	Byggnadsår
Huset är ett 1½-planshus med källare.	1948
Till eller ombyggnad	Övrigt

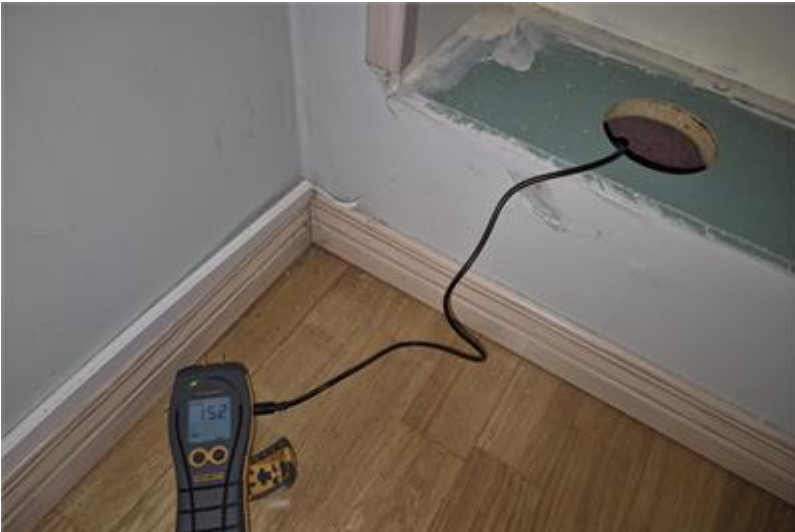
Byggnadsdel	Källare
Konstruktionsdel	Utreglad vägg
Konstruktionsuppbyggnad

Det kritiska gränsvärdet för mikrobiell tillväxt brukar anges till ca 17% fuktkvot (FK).

FK uppmättes till 15 %.
