Besiktningssprotokoll

Anticimex Försäkringsbesiktning i samarbete med Fastighetsbyrån

| Fastighetsadress: Radhusgatan 9 | |

| Besiktningdatum: 2025-02-10 | Protokollnummer: 68842613 |

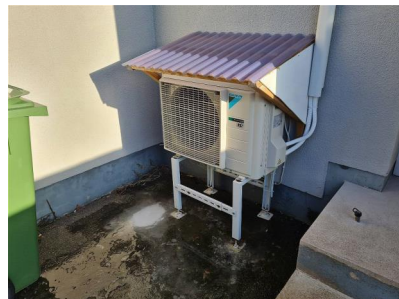
Kondensvatten från luftvärmepumpens utedel leds inte bort från husgrunden.

Detta medför ökad risk för att vatten tränger in i anslutande konstruktioner, vilket i sin tur kan leda till fuktrelaterade skador. Observera att besiktning av byggnadens värmesystem eller värmepumpen inte har ingått i uppdraget.

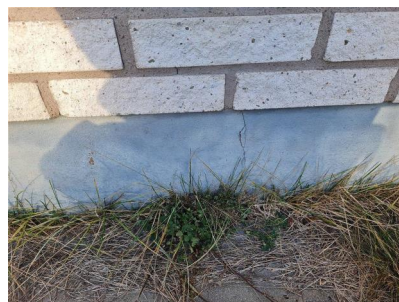
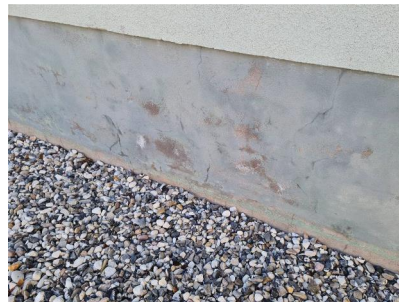
Lokala sprickor och färgsläpp finns i sockel.

Dessa bedöms inte ha lett till bakomliggande skador.

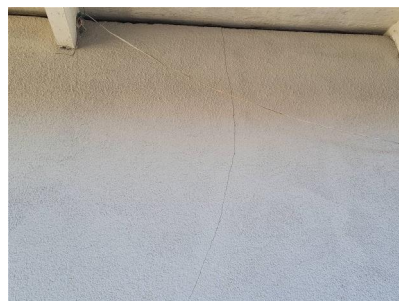
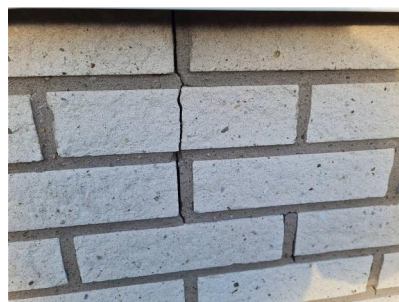
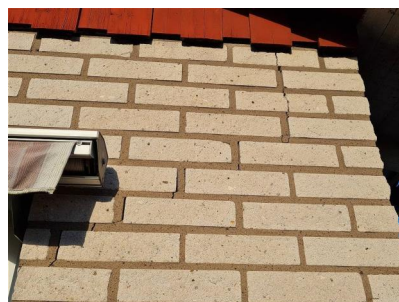
Lokala sprickor förekommer i putsad fasad.
Lokala "bomljud" förekommer.

Kontakta fackman för bedömning och åtgärdsförslag.

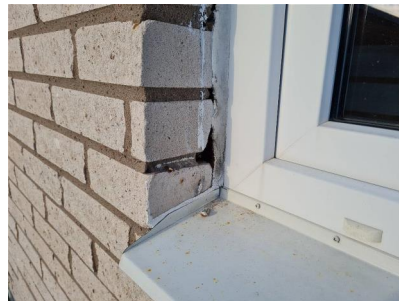
Lokala otätheter mellan fönster och fasad.
Kontakta fackman för åtgärd.

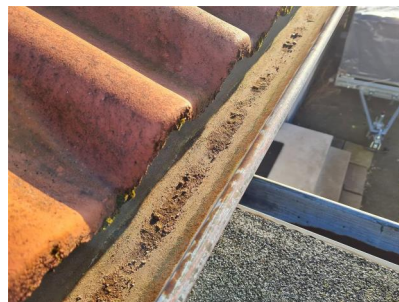
Hängrännor är rostiga .

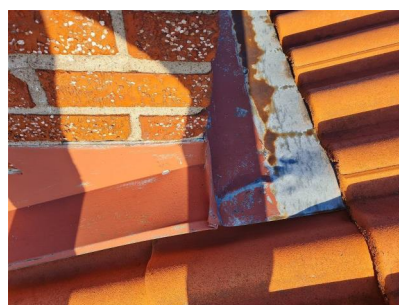
Skorstensbeslag är ej utbytt vid omläggning av taket.
Pågående läckage noterades på vinden.
(se vind)

Väderskydd ovan skorsten finns ej.

Rekommenderar montage av väderskydd på skorstenen

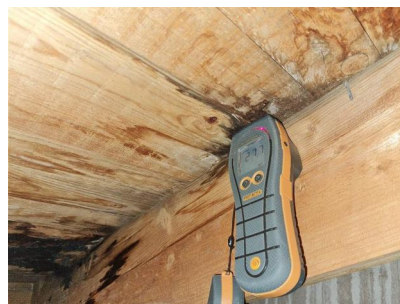
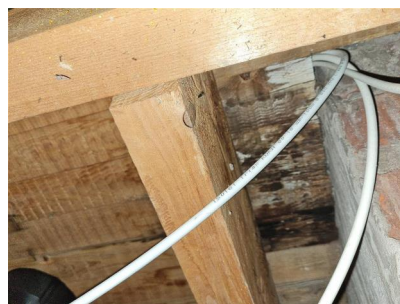
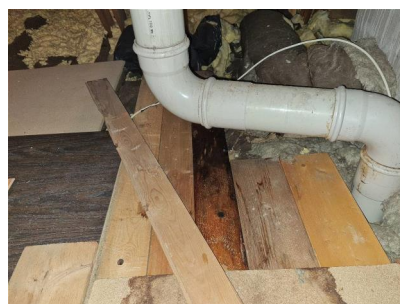
Fuktgenomslag kring murstock.

Kondensdroppar från luftstam , röret är bristfälligt monterar (ligger horisontellt en bit troligen med lite bakfall)

Kontakta fackman för kontroll av omfattning och åtgärder

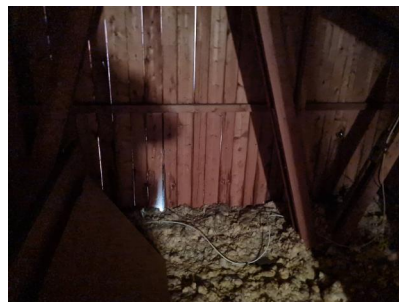
Vidpapp saknas på gavelspetsar.

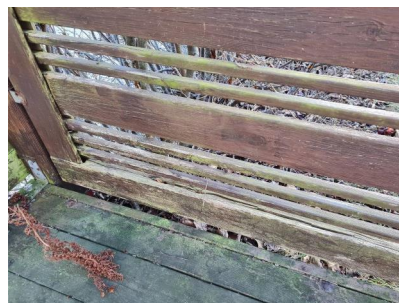
Lokala rötskador förekommer.

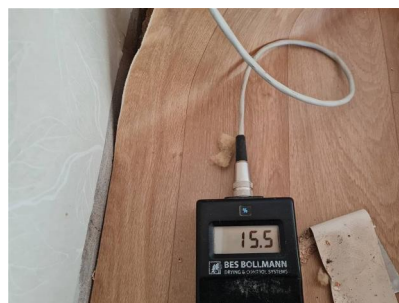
Undertrycksventilerad golvkonstruktion i 2 st sovrum hall och kök.

Fuktkvoten i golvregeln uppmättes till ca 15 % Gränsvärde är 17 %

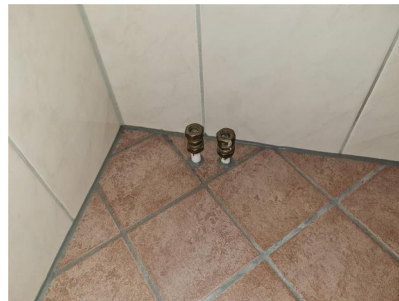
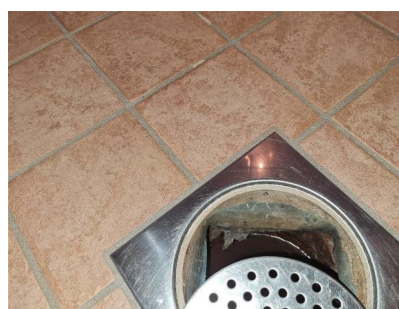
Golvbrunnen är inte utbytt i samband med renovering.
Äldre gjutjärnsbrunn med anslutet tätskikt.
Klämring saknas.
Rör genomföring finns i golv.

Risk finns att det nya tätskiktet inte har kunnat anslutas till golvbrunnen på ett riktigt sätt, vilket kan leda till fuktskador i omkringliggande konstruktioner.

Rör genomföringar i golvet medför en ökad risk för att vatten tränger ner i omkringliggande konstruktioner och orsakar fuktskador.

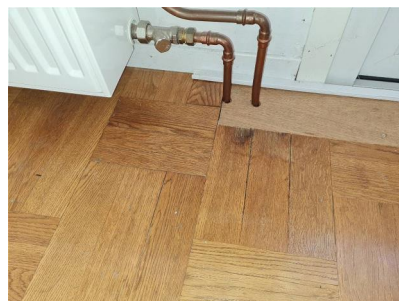
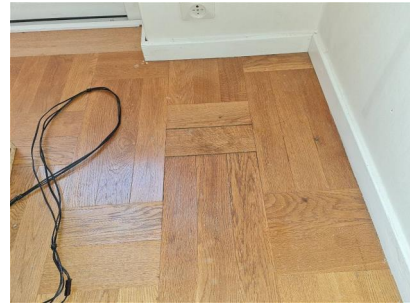
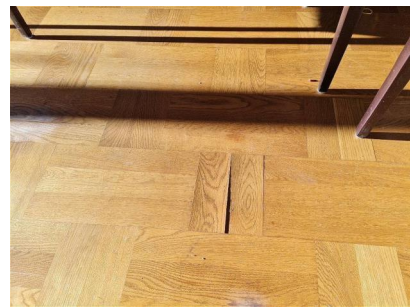
Spår i parkettgolv efter tidigare vattenskada.

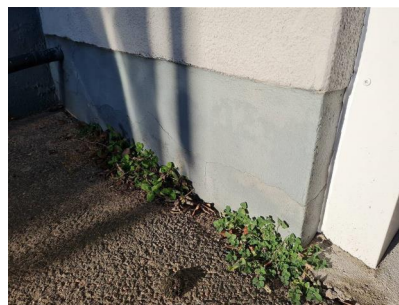
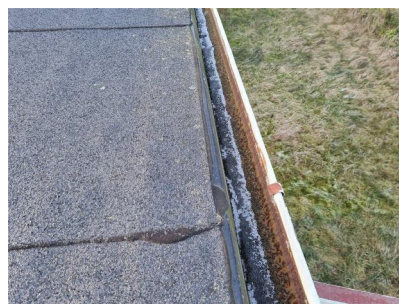
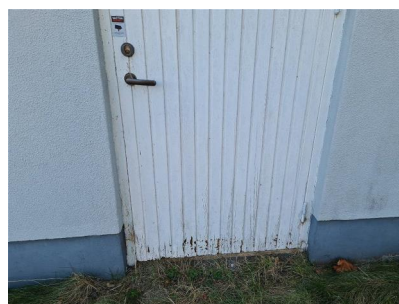
Lokala färgsläpp och sprickor noterades i sockeln.

Hängrännor är rostiga.

Förrådsdörr är i behov av underhåll/ byte

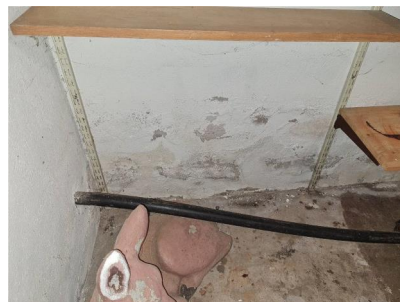
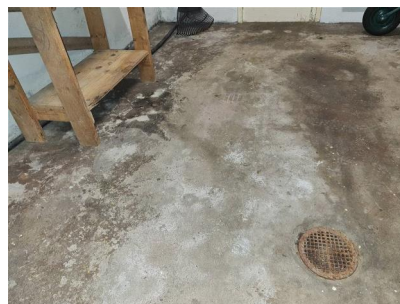
Färgsläpp lokalt på vägg och på golv.

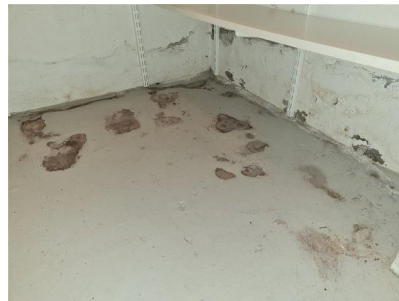
Lokala färgsläpp på vägg och på golv.

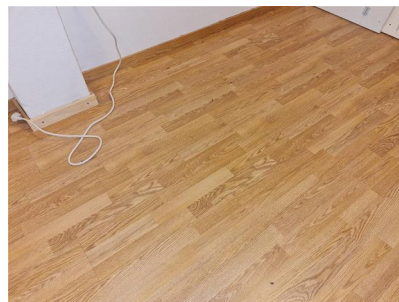
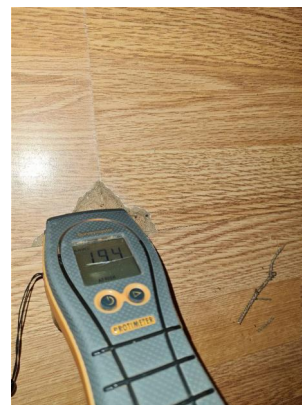
Vid kontroll av konstruktion uppmättes fuktvärden över kritisk nivå för mikrobiell tillväxt och normal lukt upplevdes.

Grundläggningen består av en betongplatta på mark utan underliggande isolering med ett flytande golv av laminat.

Fuktkvoten i laminatgolvet uppmättes till 19%.

Gränsvärde är 17 %

Vi rekommenderar kontakt med fackman för att byta ut golvkonstruktionen.

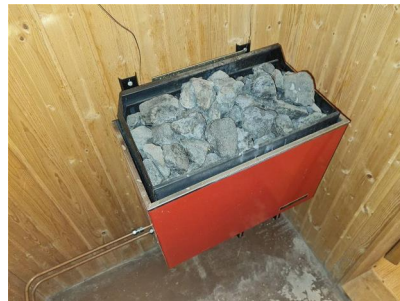
Bastuaggregat är ur funktion.

Kontakta fackman för åtgärd.

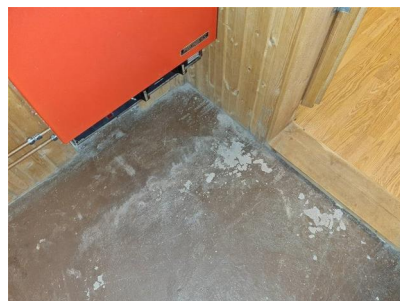
Färgsläpp på golv.
