# Besiktningsprotokoll

Anticimex Försäkringsbesiktning i samarbete med Fastighetsbyrån

| Fastighetsbeteckning:<br>Krutet 1 | |
| Fastighetsadress:<br>Vivägen 4 | |

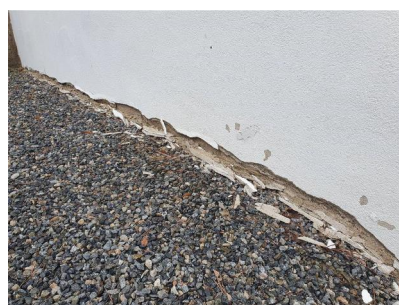
#### Utvändigt / Sockel

Fuktuppsug med putsäpp finns på sockel/grundmur

Vi rekommenderar en fördjupad undersökning för att bedöma orsak och omfattning.

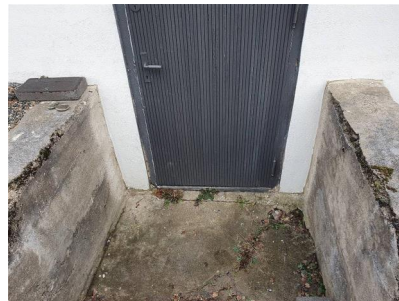
### Utvändigt / Dörrar

Rötskador finns i dörrkarm.

De upptäckta skadorna kan bero på olika saker, exempelvis bristfälligt underhåll, målning, skruvar och beslag etc.

Vi rekommenderar en fördjupad undersökning för att bedöma orsak och omfattning av ev dörr byte

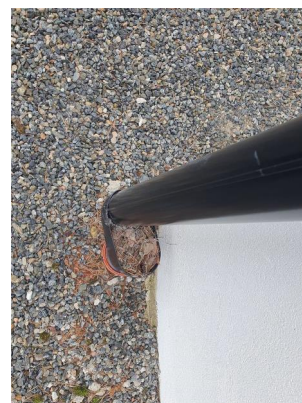
### Utvändigt / Hängrännor / Stuprör

Stuprör/lövsilar är igensatt med skräp.

Eftersom stuprör är fulla med skräp kan vatten frysa och bilda en ispropp, risk finns då att rören svämmar över och det kan bli fuktskador på fasad och sockel.

För att förebygga skador på fasad och sockel rekommenderas rensning av stuprören.

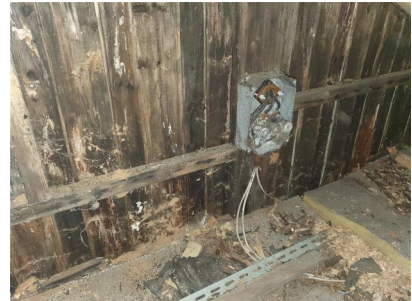
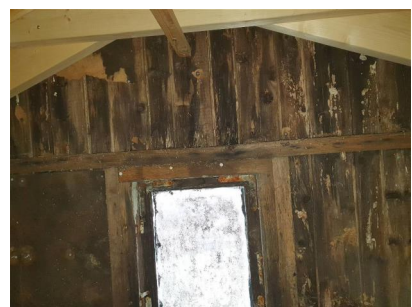
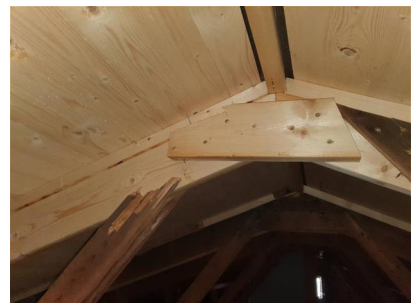
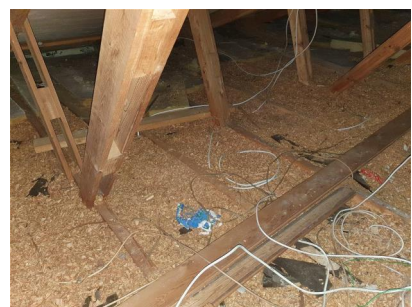
### Utvändigt / Vind

Gavelväggar har äldre rötskador/skadedjurs angrepp.  
Brister finns på monterade tvärlår på takstolar.

Vi rekommenderar en fördjupad undersökning för att bedöma orsak och omfattning, av vind/bjälklag ytterväggar.
