Fastighetsuppgifter

Fastighetsbeteckning
Värmdö-Evlinge 8:34
Adress
Hinsaringen 26
13953 Värmdö

**Besiktningssuppgifter**

Uppdragsnummer	A31597
Besiktningsdatum	2025-02-11
Besiktningföretag	OBM Byggnadsmiljö AB
Besiktningförrättare	Petra Vesterlund
Närvarande	Säljaren
Giltig till och med	2026-02-11

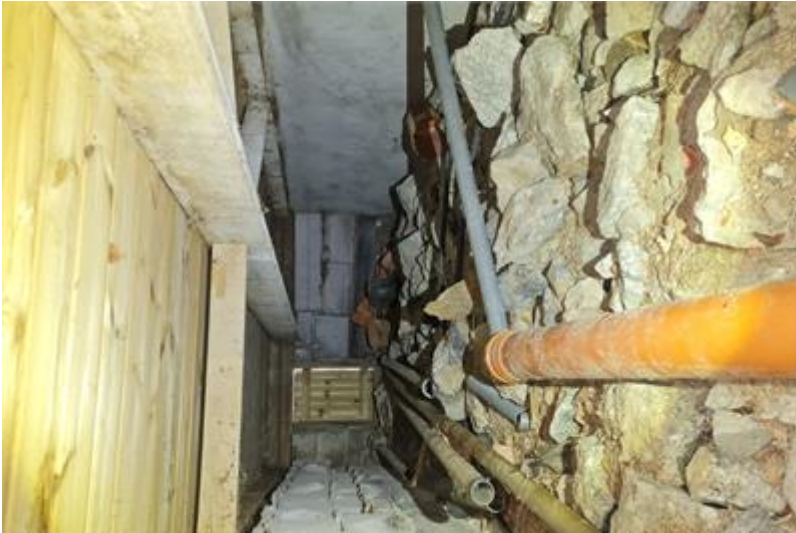
Bilaga 1

Byggnadsdel Krypgrund
Konstruktionsdel
Konstruktionsuppbyggnad

Vid mätningar uppmättes värden till ca 21-23 % (FK).
Det kritiska gränsvärdet för mikrobiell tillväxt brukar anges till ca 15-17% fuktkvot (FK).

Notera att stickprovsmässig undersökning är utförd samt att mätvärden normalt sett kan variera över årstiderna. För att säkert fastställa konstruktionens kondition och fuktstatus måste en mer omfattande undersökning utföras.

Vidare teknisk utredning rekommenderas.
