Besiktningssprotokoll

Anticimex Försäkringsbesiktning i samarbete med Fastighetsbyrån

Fastighetsbeteckning: Buskmåran 15	
Fastighetsadress: Singövägen 1	
Postnummer: 182 48	Ort: Enebyberg

Besiktningdatum: 2025-02-03	Protokollnummer: 68828514
Temperatur: -1 °C	Väderlek: Mulet
Tekniker: Jesper Andersson	
E-post: j.andersson@Anticimex.se	
Kontor: Stockholm Norr	
Närvarande: Fastighetsägarna

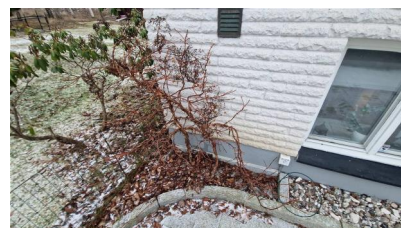
Växter finns i anslutning till byggnaden.

När det finns rabatter och växter nära byggnaden finns risk att fukt stannar kvar i väggarna. Detta kan i sin tur orsaka invändiga fuktskador. Växternas rötter kan också skada grundmuren och sätta dräneringsledningen ur funktion.

Området närmast huset rekommenderas att vara fritt från växtlighet.

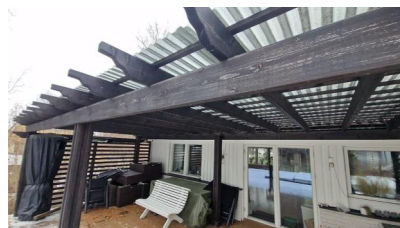
Träkonstruktionen har ett målningsbehov.

Rekommenderas att måla i förebyggande syfte.

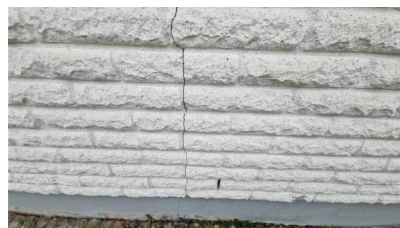
Sprickor finns i kalksandsandstensfasaden.

Detta bedöms inte bero på eller lett till några skador i bakomliggande konstruktioner.

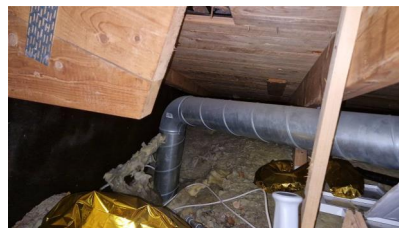
Mindre fuktrosor/ missfärgningar finns på underlagstaket.

Detta bedöms inte vara något pågående problem och inte lett till några skador i bakomliggande konstruktioner, inga avvikande fuktindikeringar uppmättes i fuktrosorna.

Ventilationsrör från köket är inte isolerat, rekommenderas att isolera röret för att undvika kondens med fuktrelaterade skador som följd.

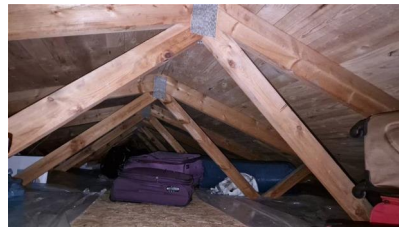
Vid kontroll av vinden uppmättes fuktvärden över kritisk fuktnivå för mikrobiell tillväxt och en normal lukt upplevdes. Fuktkvoten i underlagstak/takbjälkar uppmättes till 26 %. Det finns risk för mikrobiell tillväxt om den relativa fuktigheten (RF) i den omgivande luften är över 75 %. I furuvirke motsvarar det en fuktkvot (FK) på 17 %.

Det noteras att det ligger plast ovan isoleringen.

Vi rekommenderar en fördjupad undersökning för att bedöma orsak och omfattning.

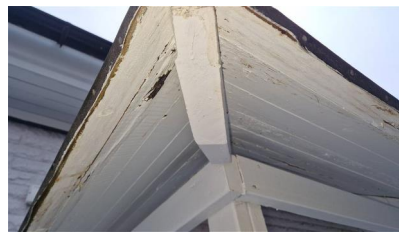
Mindre rötskador noteras i råsponten.

Detta bedöms inte lett till några skador i bakomliggande konstruktioner, rekommenderas att kontakta en entreprenör för åtgärd.

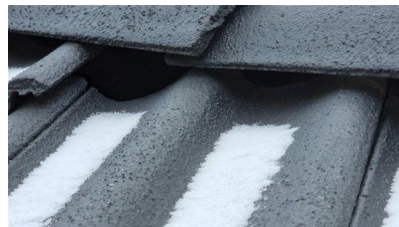
Yttertaket är äldre.

-Några nockpannor ligger otätt mot takpannorna.

Takpannor, plåtdetaljer och underlagspapp har enligt vår bedömning en begränsad livslängd. Eftersom husets taktäckning är äldre har det ett minskat motstånd mot vatteninträngning. Detta i sin tur kan leda till fuktskador på träläkt och vidare ner i underliggande konstruktioner. Taket är besiktigtat från marken och stege lutad mot takfoten.

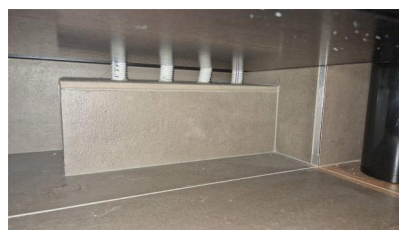
Anmärkningar finns i utrymmet.

- Rörgegnomföring i golv i en uppjuten klack under handfatet.
- Fönster är placerat ovan badkaret.

Dessa brister ökar risken för fuktrelaterade skador i bakomliggande konstruktioner.

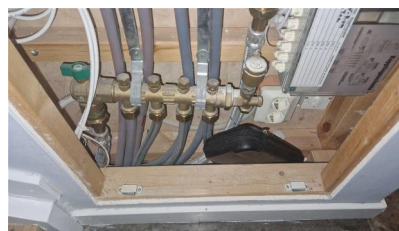
Rörlits saknar vattentät botten.

En rörlits ska ha en vattentät botten och vara försedd med skvallerrör. När det saknas ökar risken för att ett läckage inte upptäcks i tid. Det kan leda till fuktskador i omkringliggande konstruktioner. Man kan med fördel installera ett vattenlarm som indikerar vid ett läckage.

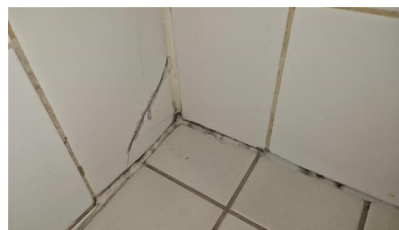
Våtutrymmet har äldre yt-/tätskikt.

- Rör genomföring i golv.
- Gjutjärnsbrunnen är rostangripen.
- Golvfallet utanför duschzonen är bristfälligt.
- Klinkersockel är monterad utanpå bastupanelen.
- Spricka i en kakelplatta.

Eftersom funktionen, som innebär att ytskiktet/tätskiktet ska vara vattentätt, kan vara nedsatt finns en ökad risk att vatten tränger igenom ytskiktet/tätskiktet med vattenskador i omkringliggande konstruktioner som följd.

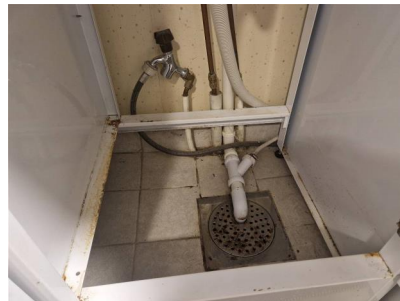
Anmärkningar finns i utrymmet.

- Golvbrunnen byttes ej vid renoveringen, gjutjärnsbrunnen är rostangripen.
- Rör genomföring i golv.

Dessa brister ökar risken för fuktrelaterade skador i bakomliggande konstruktioner.
