Fastighetsbeteckning
Lindåstorpet 3:1
Adress
Lindåsen Lindåstorpet 2
54592 Älgårås

**Besiktningssuppgifter**

Uppdragsnummer R7786
Besiktningdatum 2025-02-07
Besiktningföretag OBM Skaraborg AB
Besiktningförrättare Bert Karlsson
Närvarande Säljare
Giltig till och med 2026-02-07

Byggnadsbeskrivning
Huset är ett 1½-planshus med källare.

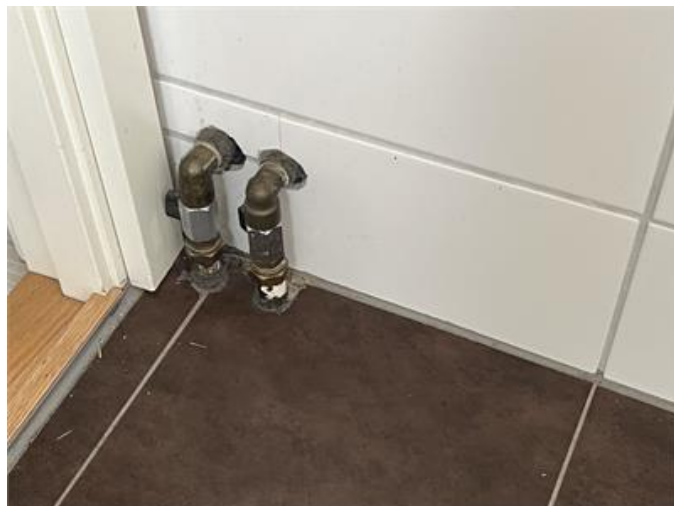
Pos.2.

Besiktningresultat					
Bedömningsskala: 1 = Utan anmärkning, 2 = Påpekande, 3 = Bör åtgärdas, 4 = Ej besiktningbart					
Byggnadsdel	1	2	3	4	Anmärkning
Utvändigt					
Mark		X			Viss mark lutning mot huset.
Sockel		X			Sprickor i sockel förekommer i normal omfattning.
Fasad	X				
Fönster		X			Källarfönster har underhållsbehov.
Dörrar		X			Underhållsbehov på källardörren och garageporten samt vissa rötskador i karm på garageporten. Tröskelbleck är bristfälligt monterat på entrédörren. Se bild pos.1.
Takavvattning		X			Skräp i hängrännor. Stuprör är lokalt inte helt anslutet till dagvattenledning.
Tak		X			Besiktigades från steg. Takpannor är fastfrusna. Sprickor och släpp i murfogar på skorstenen. Underhållsbehov på vindskivor.
Vind	X				Besiktigades från lucka.
Sidovindar	X				
Invändigt					
Entréplan					
Entréhall	X				
Dusch/wc		X			Rör genomföringar i golv i renoverat utrymme är ett avsteg från branschrekommendationerna. Se bild pos.2.
