**Fastighetsuppgifter**

Kroksdal 1:136

Långavägen 2

Uppdragsnummer	P4138
Besiktningsdatum	2025-02-09
Besiktningföretag	OBM Besiktning Bohuslän AB
Besiktningförrättare	Lars Olsson
Närvarande	Säljare
Giltig till och med	2026-02-09

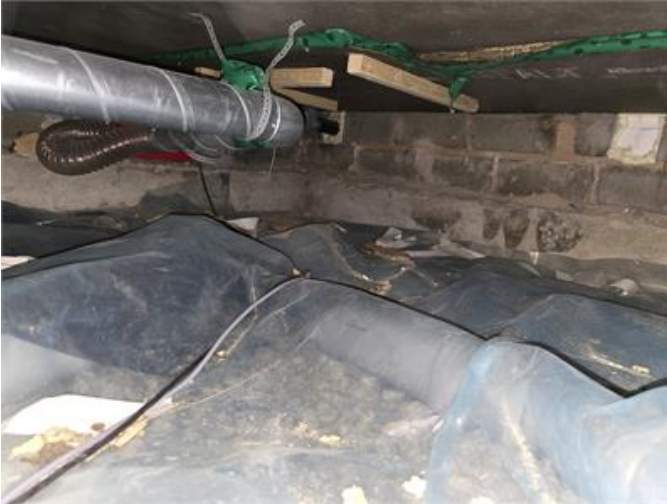
Översiktsbild krypgrund under dusch/wc.

Lagningar i blindbotten under Dusch/WC.  
Byggspill noteras.

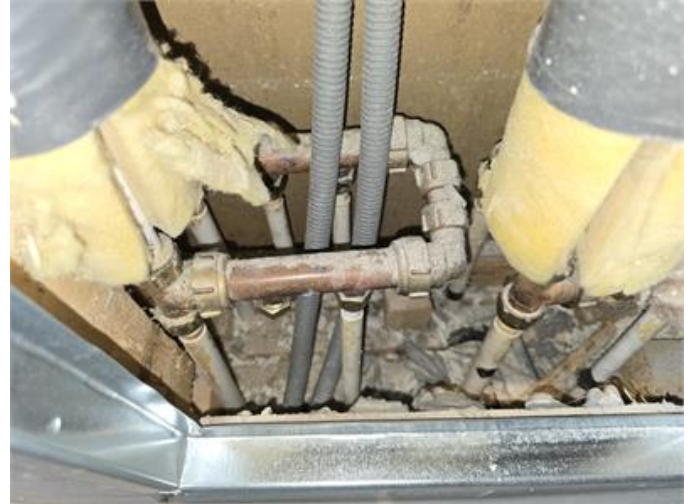
När tätskikt/skvallerrör saknas under vattenkopplingar i vägg, finns risk för vattenskador i omkringliggande konstruktioner vid eventuellt läckage.

Vatteninstallationer i vägg dusch/wc.

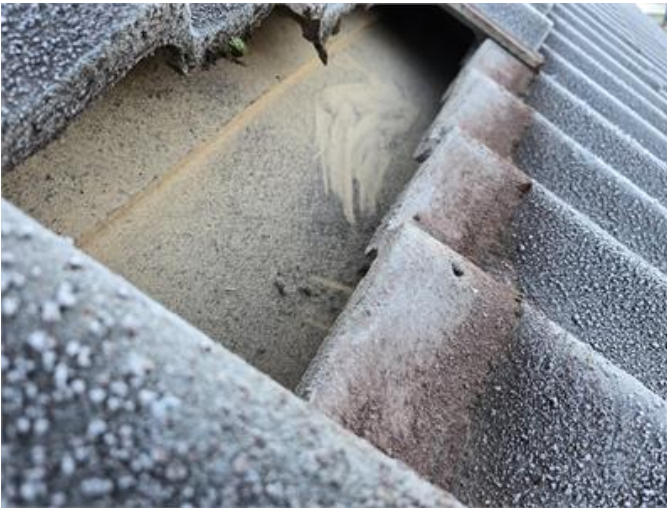
Då underlagstaket består av träfiberskivor utan yttre täckning av papp finns risk att regn/snö tränger in i skarvar och andra otätheter vid ogynnsam väderlek och orsaka fuktrelaterade skador i underliggande konstruktioner, även skivorna riskerar att bli fuktskadade. Det är därmed extra viktigt att löpande kontrollera att takpannorna är hela och ligger rätt.

Stickprovskontroll under pannor.

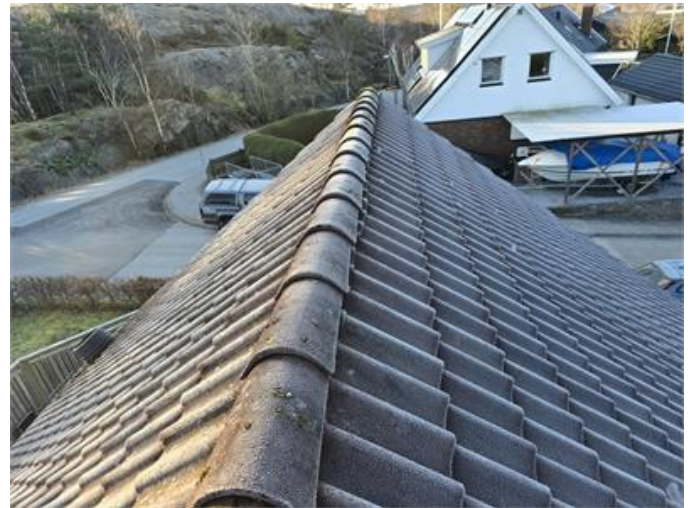
När takbeklädnaden är äldre och påvisar åldersrelaterade brister har den nedsatt motstånd mot vatteninträning, med risk för fuktrelaterade skador i underliggande konstruktioner.

Översiktsbild tak.

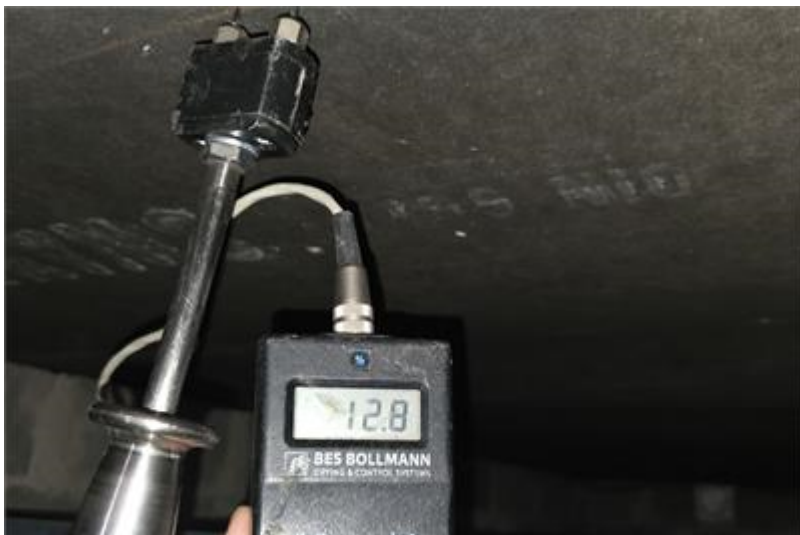
Kontroll av konstruktionen utfördes genom stickprovsmässig fuktmätning i golvreglar. Fuktvärden under gränsvärde för mikrobiell tillväxt uppmättes.

Fuktkvoten i uppmättes till 12-13%.

Risk för mikrobiell tillväxt föreligger vid en fuktkvot på 17% och rötskador >28%.

Krypgrunder är generellt ansett som en riskkonstruktion för fuktskador. På grund av förhöjd fuktstatus, dels orsakad av fuktvandring från marken och dels orsakad av uteluft som släpps in i grunden (främst under den varma tiden av året), kan fuktskador/mikrobiell tillväxt med negativ inverkan på såväl byggnaden som inomhusmiljön uppstå. Krypgrundavfuktare finns i utrymmet och vid stickprovsmässig kontroll uppmättes fuktvärde under gränsvärde. Rekommenderar att kontroll/service utförs regelbundet av fackman.
