**Fastighetsuppgifter**

Väckelsång 9:12

Gamla vägen 15

Uppdragsnummer	G31840
Besiktningsdatum	2025-02-11
Besiktningföretag	OBM Kronoberg AB
Besiktningförrättare	Emil Deleuran
Närvarande	Fastighetsägare
Giltig till och med	2026-02-11

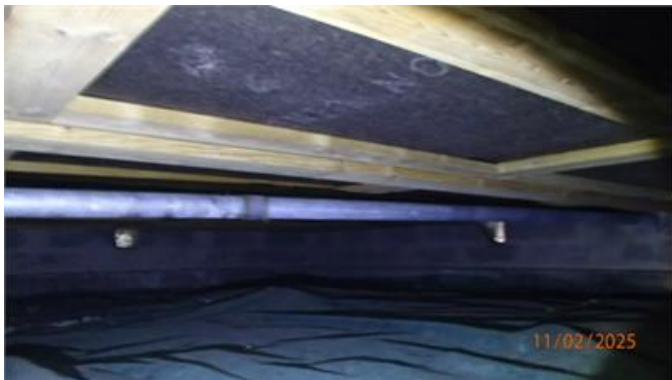
En krypgrund/Torpargrund är en riskkonstruktion med avseende på fukt- och mikrobiella skador. Fuktkvoten i en krypgrund växlar med årstiderna. I normalfallet är fuktbelastningen mot krypgrunden som högst under sommartid (juni-augusti) för att sjunka under vinterhalvåret. Att lägga ut ålderbeständig plastfolie över marken reducerar fukten mot grunden. Se alltid till att där inte ligger något organiskt material på marken. Material som ligger på marken är ofta redan angripit av mögelsporer och avger en lukt som kan ta sig upp i bostadsmiljön. Vil man gå ett steg vidare kan man montera en stationär avfuktare i grunden, som alltid ser till att luftfuktigheten hålls under det kritiska gränsvärdet för mikrobiell tillväxt som anges till ca 70-75% relativ fuktighet (RF). Röttskyddsbehandlat virke noterades i grunden.

Bild tagen i krypgrunden under tillbygget.  
Rötskyddsbehandlat virke noterades.

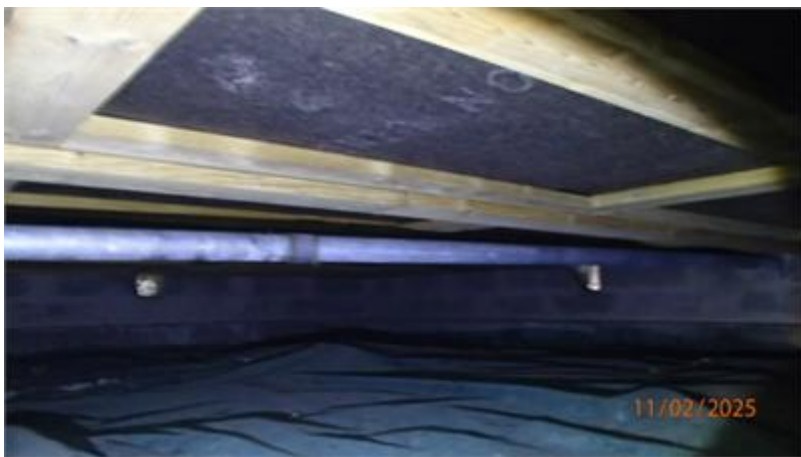
Vid kontroll av konstruktionen i krypgrunden uppmättes fuktvärden under kritisk fuktnivå för mikrobiell tillväxt, dock noterades mindre mikrobiell påväxt på undersidan av trossbotten. Detta tyder på att under höst och vår när fuktigheten i utomhus luften är på sin högsta händer en kondensering i krypgrunden på grund av temperaturskillnaden inne i grunden och ute.

Rötskyddbehandlat virke noterades i grunden.

Fuktkvoten mättes till 12%

Det kritiska gränsvärdet för mikrobiell tillväxt brukar anges till ca 15-17% fuktkvot (FK).
