Besiktningssprotokoll

Anticimex Försäkringsbesiktning i samarbete med Fastighetsbyrån

Fastighetsbeteckning: Backberg 7:37	
Fastighetsadress: Perjansvägen 4	
Postnummer: 81191	Ort: Sandviken

Besiktningdatum: 2025-02-12	Protokollnummer: 68819126
Temperatur: -5 °C	Väderlek: Klart
Tekniker: Fabian Forsgren	
E-post: fabian.forsgren@Anticimex.se	
Kontor: Gävle	
Närvarande: Fastighetsägare

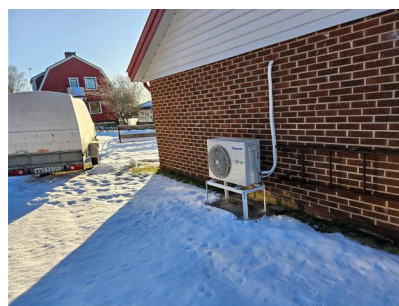
Utvändigt / Markförhållanden

Kondensvatten från luftvärmepumpens utedel leds inte bort från husgrunden.

Detta medför ökad risk för att vatten tränger in i anslutande konstruktioner, vilket i sin tur kan leda till fuktrelaterade skador. Observera att besiktning av byggnadens värmesystem eller värmepumpen inte har ingått i uppdraget.

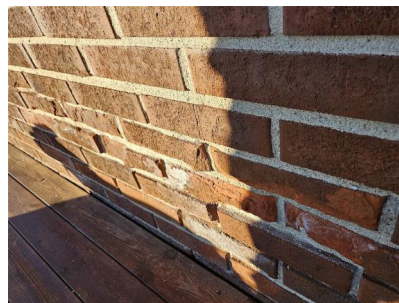
Utvändigt / Fasad

Mindre skador finns i tegelfasaden.

Detta bedöms inte ha lett till några bakomliggande skador.

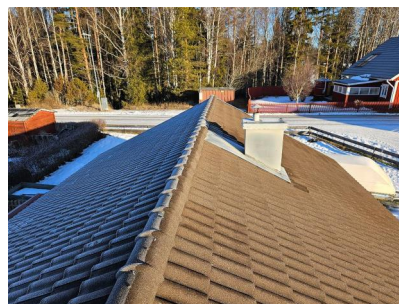
Utvändigt / Tak

Yttertaket är äldre.

Takpannor, plåtdetaljer och underlagspapp har enligt vår bedömning en begränsad livslängd. Eftersom husets taktäckning är äldre har det ett minskat motstånd mot vatteninträning. Detta i sin tur kan leda till fuktskador på träläkt och vidare ner i underliggande konstruktioner.

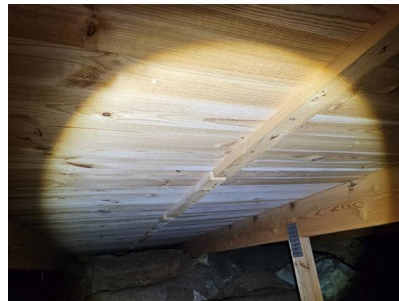
Utvändigt / Vind

På vinden finns mikrobiell påväxt på insidan av yttertaket, vilket är ett tecken på att det finns ett "luftläckage" från bostaden. När varm, fuktig luft kommer upp på vinden vintertid, så stiger den relativa fuktigheten, vilket ofta leder till gynnsamma förhållanden för mikroorganismer att gro. För att komma tillrätta med detta måste ventilationen i bostaden förbättras, i detta fall tas i drift, samt eventuella otätheter i vindsbjälklaget tätas. Kontakta en ventilationstekniker vid osäkerhet.

Vid kontroll av vinden har fuktvärden under kritisk fuktnivå för mikrobiell tillväxt uppmätts, dock finns mindre mängd mikrobiell påväxt på underlagstak.

Fuktkvoten i underlagstak/takbjälkar uppmättes till 14 %. Det finns risk för mikrobiell tillväxt om den relativa fuktigheten överstiger 75%. I furuvirke motsvarar detta en fuktkvot på 17%.

Den upptäckta mikrobiella påväxten på underlagstaket är ett tecken på att vinden har tillförts eller tillförs fukt inifrån bostaden. Observera att besiktning av bostadens ventilationssystem inte har ingått i uppdraget.

För att komma tillrätta med detta kan fukttilförseln inifrån bostaden behöva minskas. Det kan göras genom att ventilationen i bostaden åter tas i drift samt att eventuella otätheter i vindsbjälklaget (tak-/väggvinklar, vindslucka med mera) tätas. Läs Anticimex faktablad om uppvärmda vindsutrymmen för tips och råd.

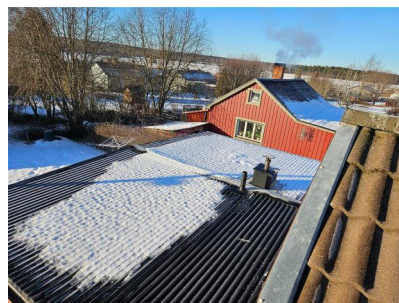
Utvändigt / Garage utvändigt

Låglutande tak har fel taktäckning.

Taktäckningen av plåt är inte anpassad till taklutningen. Risk finns för läckage med fuktskador som följd.

Delar av taket var täckt med snö.

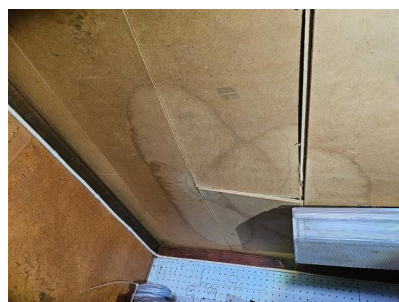
Utvändigt / Garage invändigt

I förrådsdelen observerades fuktrosor i taket. Vid fuktindikering noterades inga avvikelser.

Enligt uppgifter från fastighetsägaren är dessa fläckar oförändrade sedan man tillträdde huset.

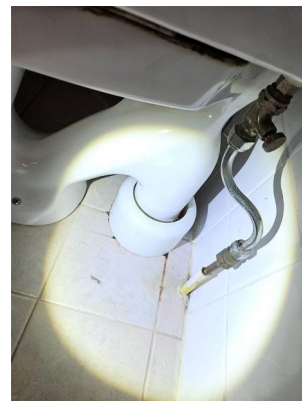
Entréplan / Wc

På wc indikerades förhöjda fuktindikationer på golv- och väggytor bakom wc-stolen. Sannolikt beror detta på ett dropläckage/kondens från vattenledningen. Det rekommenderas att aktuellt försäkringsbolag kontaktas för en vidare handläggning.

- 🔍 Dropläckage eller kondens observerades på vattenledning till wc-stol. Vid fuktindikering i golv och vägg noterades förhöjda fuktindikationer.

För att utreda orsaken till och framförallt omfattningen av skadorna rekommenderas att en vidare utredning utförs. Kontakta aktuellt försäkringsbolag.

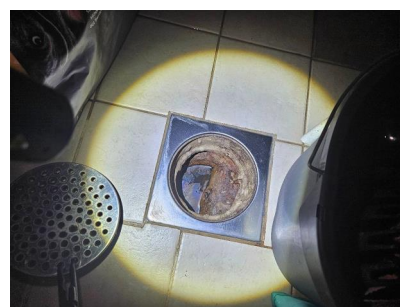
Entréplan / Tvättstuga/Dusch

- ⚠️ Golvbrunnarna är inte utbytt i samband med renoveringen och otätheter finns i golvmattan.

Ovanstående påpekanden kan leda till fuktskador i omkringliggande konstruktioner.

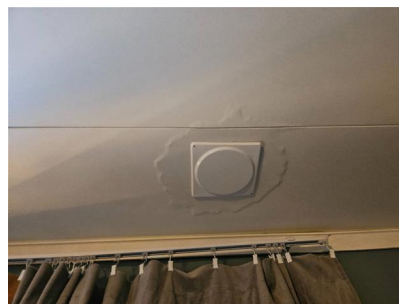
Entréplan / Sovrum 2

✎ Runt en tilluftsventil noterades formförändringar i innertaket. Vid fuktindikering noterades inga avvikelser.

Se även "lämnade upplysningar".
