Besiktningssprotokoll

Anticimex Försäkringsbesiktning i samarbete med Fastighetsbyrån

Fastighetsbeteckning: Surteby 2:4	
Fastighetsadress: Surteby Furudal 1	
Postnummer: 51994	Ort: Björketorp

Besiktningdatum: 2025-02-10	Protokollnummer: 68848976
Temperatur: 1 °C	Väderlek: Klart
Tekniker: Andreas Olla	
E-post: andreas.olla@anticimex.se	
Kontor: Borås	
Närvarande: Fastighetsägare

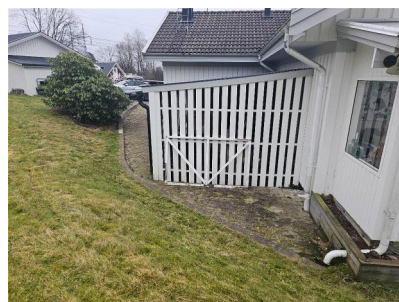
Utvändigt / Markförhållanden

Vissa delar av marken lutar mot huset.

Detta medför en ökad fuktbelastning för husets grundläggning, vilket kan leda till fuktrelaterade skador.

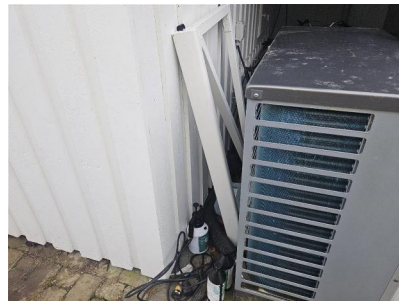
Utvändigt / Sockel

Det finns mindre sprickbildningar i sockelns puts samt att kondensvatten från luftvärmepumpens utedel leds ut i marken intill huset.

Även om detta medför en viss ökad fuktbelastning bedöms kunna detta inte kunna leda till kritiska skador annat är puts/färgsläpp.

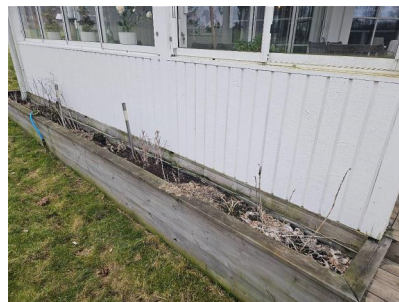
Utvändigt / Altaner

Altan vid entrédörren och baksidan är i behov av underhåll. Vidare noterades att jord för växtarrangemang till viss del ligger i konkat med virket för altanen.

Detta medför en ökad fuktbelastning då gjord och påväxt binder fukt mot virket vilket på sikt kan leda till fuktrelaterade skador.

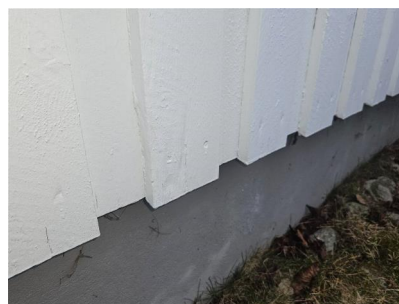
Utvändigt / Fasad

- Det förekommer torrsprickor/färgsläpp vid delar av fasaden.
- Det finns ett mindre antal rötskadade panelbrädor som behöver bytas ut.
- Altanerna och växtarrangemang är vidbyggda mot fasaden.
- Anståndet mellan mark och fasad är lägre än vad som rekommenderas vid entrésidan.

Detta medför en ökad risk för fuktrelaterade skador vid fasaden, vilket till viss del redan skett vid vissa panelbrädor.

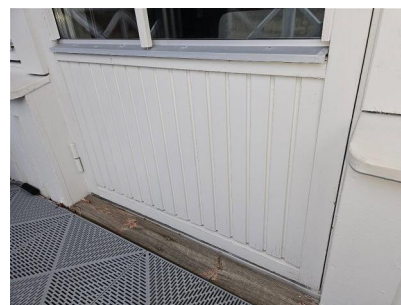
Utvändigt / Dörrar

Balkongdörren är i behov av målning/underhåll då det förekommer mindre färgläpp/torrspäckor.

Dörrar där målningsbehov finns riskerar att få fukt- och rötskador på grund av sämre vattenavvisande förmåga.

För att öka livslängden på dörr rekommenderas målning och underhåll.

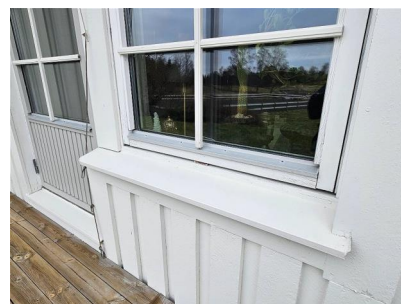
Utvändigt / Fönster

Huset fönster har äldre isolerglas, där ett av fönsterna har punkterats. Vidare noterades att vissa fönster är i behov av målning/underhåll.

Äldre isolerglas löper ökad risk att drabbas av kondens/missfärgningar mellan glaset då tätningen åldras med tiden och exponering av UV-ljus, vilket till viss del redan skett vid ett av köksfönsterna. Fönsterbågar och fönsterkarmar där målningsbehov finns riskerar att få fukt- och rötskador på grund av sämre vattenavvisande förmåga.

Se till att fönster målas och underhåll och att punkterade glas eller fönster byts ut.

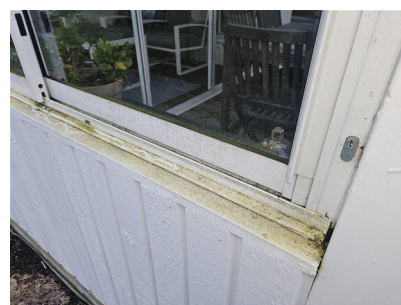
Utvändigt / Uterum

Det finns inga plåtarbeten under fönster och skjutglaspariter var vid det är otät mellan stolpe och skena till skjutglaspartierna.

Detta ökar risken för fuktskador på grund av sämre vattenavvisande förmåga.

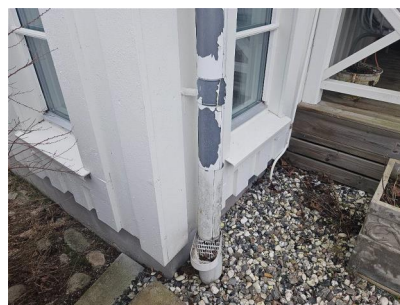
Utvändigt / Hängrännor / Stuprör

Vissa av stuprören har fals vänd mot fasad.

Vidare noterades att hängrännor och stuprör har färgsläpp, dock noterades inga tecken på rostangrepp.

För att lättare kunna se om röret blivit skadat efter vinterns påfrestningar samt för att undvika skador på fasad vid ett eventuellt läckage bör falsen vändas ut från fasaden.

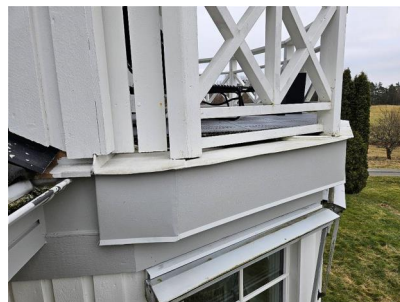
Utvändigt / Balkong

Plåttak har inte kunnat besiktigas i sin helhet då balkongens trallen täcker större delen av plåttaket.

För att en kompletterande besiktning ska vara möjlig behöver trallen friläggas.

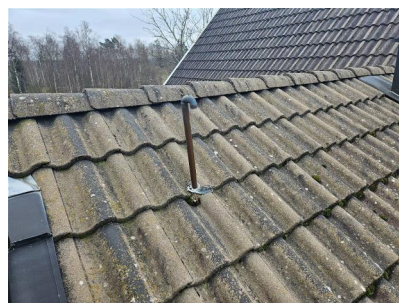
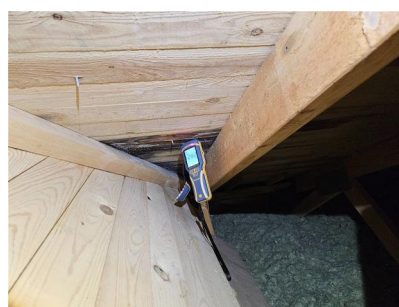
Utvändigt / Tak

Yttertaket bedöms som äldre där det noterades lokala fuktfläckar på underlagstaket vid vindsutrymmet ovan tvättstugan/entrén. Vid fuktmätning av de åtkomliga fläckarna noterades förhöjda fuktvärden. Vidare noterades följande.

- Det finns ingen nocktätning
- Takgenomföring för tidigare expansionskärl är bristfälligt utförd och håller inte tätt, varpå kringliggande råspont har rötskador.
- Det finns mindre påväxt av mossa på delar av taket.
- Yttre pannrader är inte förankrade
- Vissa pannor ligger inte i sitt rätta läge vid rännदार samt att vissa pannor är skadade.
- Lokala ansamlingar av skärp på delar av underlagstaket.
- Yttre pannrader är inte förankrade.
- Plåtarbeten har färgsläpp.
- Det finns en äldre rötskada vid takutprång i anslutning till balkongen.

Kontakta en takläggare för att kontrollera taket i sin helhet för bedömning av lämplig åtgärd. I samband med detta bör underliggande konstruktioner kontrolleras i sin helhet.

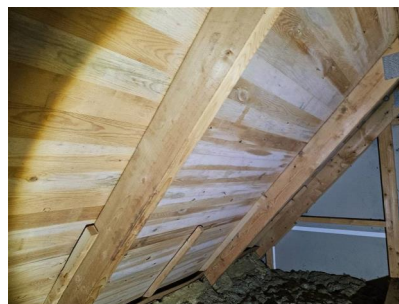
Utvändigt / Vindsutrymmen (3 nockvindar och 2 sidovindar)

Vid nockvinden ovanför övervåningens allrum noterades mikrobiell påväxt på underlagstaket. Vid fuktmätning uppgavs fuktkvoten omkring 18%, vilket är strax över gränsvärdet för mikrobiell påväxt.

Detta är ett tecken på att vinden tillförs fukt inifrån bostaden, vilket talar för att ventilationssystemet kanske inte fungerar som det ska eller behöver justeras. Observera att besiktning av bostadens ventilationssystem inte har ingått i uppdraget.

För att komma tillrätta med detta kan fukttillförseln inifrån bostaden behöva minskas. Det kan göras genom att ventilationen i bostaden förbättras samt att eventuella otätheter i vindsbjälklaget (tak-/väggvinklar, taklucka med mera) tätas. Läs Anticimex faktablad om oppvärmda vindsutrymmen för tips och råd.

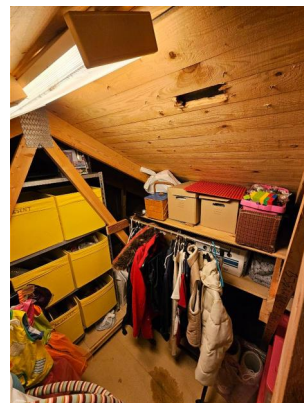
Vid nockvinden som nås genom dörr i allrummet på övre plan noterades en lokal fuktfläck på golvspånskivan vilket talar för den ventil som finns i underlagstaket inte hållt helt.

Vid fuktmätning i fläcken på golvet och vid underlagstaket runt ventilen noterades inga förhöjda fuktvärden.

Även om detta inte har lett till skador bör ventiler sens över i samband med framtida takrenovering.

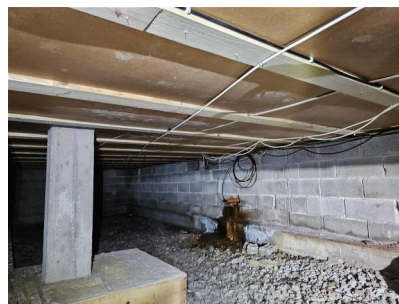
Utvändigt / Krypgrund

Vid besiktning av krypgrunden noterades lokala/mindre missfärgningar av mikrobiell påväxt på blindbotten, främst vid norra delen av grunden. Fuktkvoten i blindbottenbrädor uppmättes till omkring 18%, vilket är strax över gränsvärdet för mikrobiell påväxt. Vidare noterades att markytan inte täckts av någon ångspärr/plastfolie, det finns mindre organiskt material/spill på markytan samt att det finns ett fuktgenomslag/läckage genom grundmuren vid kabelgenomföring.

För att undvika fortsatt mikrobiella skador och minska risken för att avvikande lukt sprids till boende miljön måste krypgrundens klimat bli torrare.

Detta kan förslagsvis göras genom att grunden förses med en SK Krypgrundsavfuktare (adsorptionsavfuktare) samt att markytan kläs med ålderbeständig plast. Läs även Anticimex faktablad om krypgrunder för tips och råd. I samband med detta bör även vissa av bristerna åtgärdas för att en installation av en krypgrundsavfuktare ska bli så bra så möjligt.

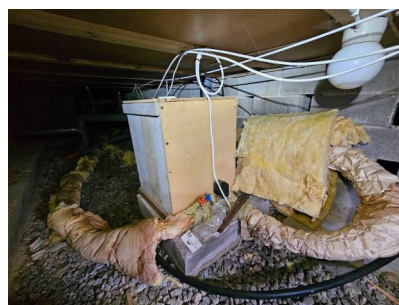
Huset vattenpump med tillhörande installationer är placerades i en isolerad låda i krypgrunden.

Detta ses som olämpligt placerat då eventuella läckage kan bli svåra att upptäcka, vilket i sig kan leda till fuktrelaterade skador.

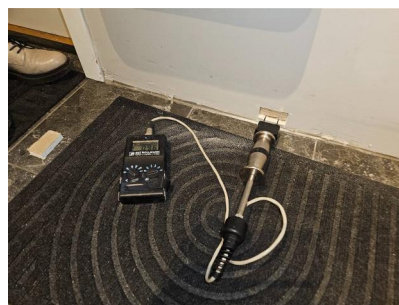
Entréplan / Allmänt

Vid kontroll av grundläggningen vid den del som byggt på en platta på mark utfördes en provhåltagning i yttervägg bakom väggsocle till höger om ytterdörren i tvättstugan.

Genom provhålet påträffades inga avvikande lukter eller rötskyddbehandlade material samt att ytterväggsyllen ligger i nivå ovan betonggolvet. Fuktkvoten uppmättes till 9,6%, vilket är långt under gränsvärdet (17%) för mikrobiell påväxt.

Vid fuktindikering på betongplattan noterades inga förhöjda indikationer, vilket i kombination med den låga fuktkvoten talar för att plattan försetts med någon typ av underliggande isolering/fuktskydd.

Vid betongplattor byggda i början på 90-talet finns risk för fuktskador om underliggande fuktskydd saknas eller är bristfälligt utfört, vilket tex, kan leda till att mikrobiell lukt sprids i boende miljön.

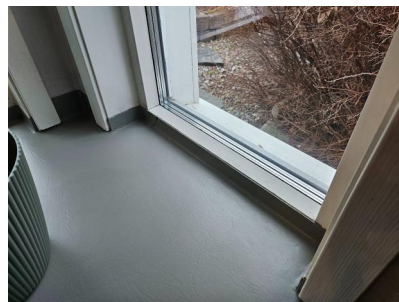
Entréplan / Badrum

Badrummet är av äldre standard där skarvar i golvmattan intill fönsterna börjat brista samt att skruvar till golvbrunnens klämring är rostangripna. Vid fuktindikering noterades inga avvikelser.

Detta medför en ökad risk för att utrymmet ytskikt och golvbrunnanslutning inte håller tätt, vilket kan leda till fuktrelaterade skador vid kringliggande konstruktioner.

För att minska risken för skador bör man undvika att vattenbegjuta ytan utan för duschzonen samt regelbundet rengöra golvbrunnens vattenlås.

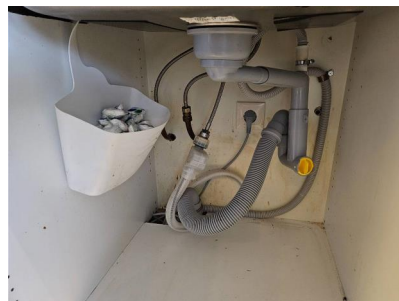
Entréplan / Kök

Det finns inget fuktskydd i diskbänkskåpet.

Utan fuktskydd är det svårt att upptäcka läckage från rörledningar. Vatten kan då tränga in i omkringliggande konstruktioner och orsaka fuktskador.

För att upptäcka eventuella läckage, installera ett fuktskydd.

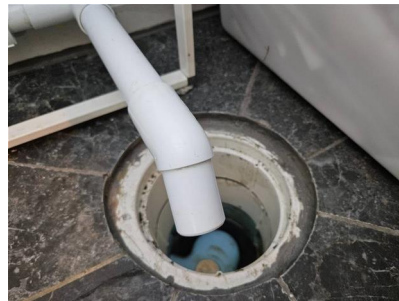
Entréplan / Tvättstuga

Utrymmet är av äldre standard där golv och golvbrunn inte har nått anslutet tätskikt samt att golvfall endast finns lokalt intill brunnen. Vid fuktindikering noterades inga avvikelser.

Detta medför en ökad risk för fuktskador på kringliggande väggkonstruktioner vid eventuella läckage eller om golvet vattenbegjuts.

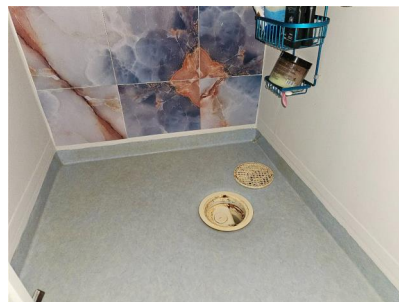
Övre plan / Badrum

Badrummet är av äldre standard där bl.a. skruvar till golvbrunnens klämring rostat av varpå klämringen är lös. Vid fuktindikering noterades inga avvikelser.

Detta medför en ökad risk för att utrymmet ytskikt och golvbrunnanslutning inte håller tätt, vilket kan leda till fuktrelaterade skador vid kringliggande konstruktioner.

För att minska risken för skador fram tills att utrymmet renoveras bör man se över möjligheten att återföranka klämringen på lämpligt sätt.
