# Besiktningsprotokoll

Anticimex Försäkringsbesiktning i samarbete med Fastighetsbyrån

| Fastighetsbeteckning:<br>Mark Linnéan 19 | |
| Fastighetsadress:<br>Andra Vallåsgatan 8 | |

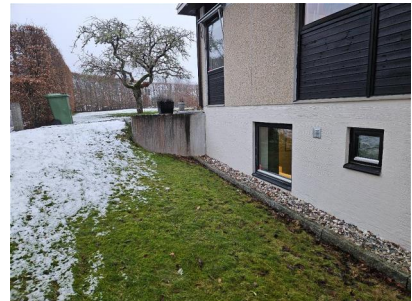
Mindre del av marken lutar lokalt mot huset.

Detta innebär en ökad fuktbelastning mot grunden vilket i sin tur kan orsaka fuktskador i huset.

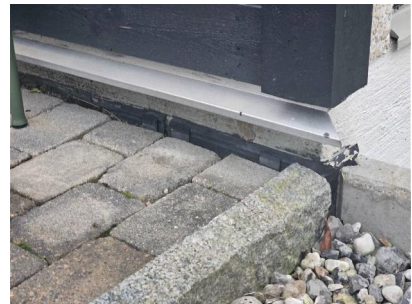
Mindre del av källarens utvändiga fuktskydd ligger synligt ovan mark.

Detta bedöms inte ha lett till skador då ovanliggande panel överlappar fuktskyddet.

För att undvika att fuktskyddet åldras i förtid eller skadas bör man se över att täcka anslutningen med lämpligt material eller återmontera fuktskyddet under marknivån.

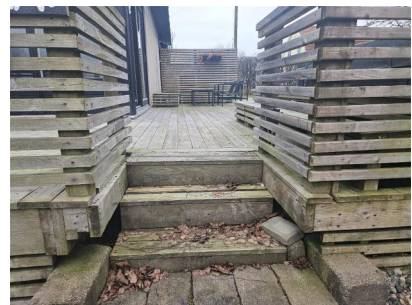
Delar av trallen och räcket är i behov av tvätt/underhåll samt att vissa delar av altanen är ojämn.

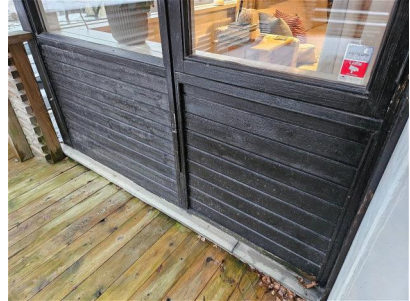
Vissa delar av fasadpanelen med träpanel har mindre färgsläpp och torrsprickor. Vidare noterades att fasadpanelen vid baksidan avslutas närmre marken än vad som rekommenderas.

Detta medför en ökad risk för att få fukt- och rötskador på grund av sämre vattenavvisande förmåga.

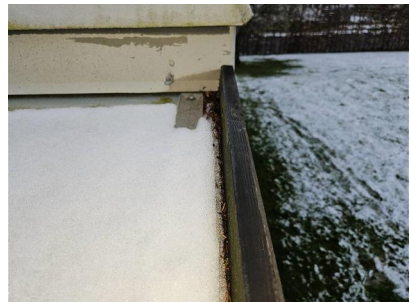
Uterummets skärmtak saknar vindskivebeslag samt att vindskivan är i behov av målning/underhåll.

Detta ökar risken för fuktrelaterade skador på vindskivan och underliggande träkonstruktioner.

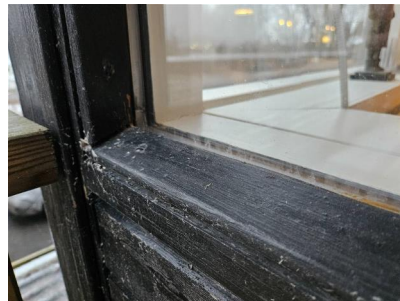
Flera av husets fönster har äldre isolerglas varvid ett mindre antal av dem har punkterats då det förekommer missfärgningar och spår av kondens mellan glasen.

När isolerglas åldras kan tätningen mellan glasen försämrats, varpå kondens/missfärgningar kan uppstå mellan glasen. Även om detta inte kan leda till följdskador innebär detta att missfärgningarna inte går att torka/tvättas bort.

Kontakta en fönsterentreprenör för att kontrollera husets fönster för att bedömma omfattningen av ett glas/fönsterbyte.

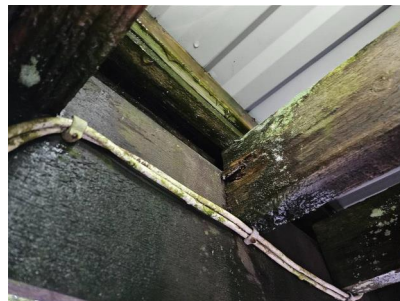
Vid skärmtaket på entrésidan noterades att reglar som takplåten är skruvad i är fuktskadade vid ändträ då vatten ser ut att rinna fel väg då lutningen är lägre än vad som rekommenderas.

Kontakta en snickare/takläggare för att byta ut de skadade reglarna och i samband med detta anpassa taket och takavvattningen på ett bättre sätt för att undvika läckage och att kringliggande konstruktioner fuktas upp.

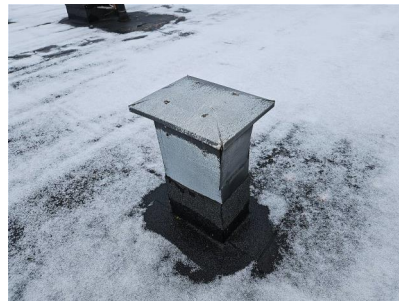
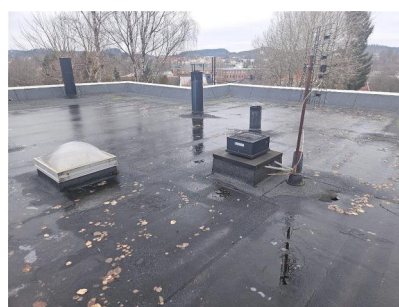
Uppviket vid en frånluftlufthuvorna inte överlappas av plåtarbete. samt att pappens ytskikt har mindre sprickbildningar på insidan av sargen vänd mot söder.

Då uppviket inte överlappas vid den berörda genomföringen kan detta öka risken för läckage om pappen släpper med tiden eller vid höga temperaturer. Sprickorna bedöms i nuläget inte utgöra någon risk för läckage eller skador, på sikt ökar risken dock för att pappen brister vid de berörda punkterna.

Observera att denna typ av tak kräver en regelbundet rengörings rutin för den takbrunn som finns på taket för att undvika eventuell stopp. Breddavlopp finns dock för att minska risken för tryckskador om stopp uppstår.

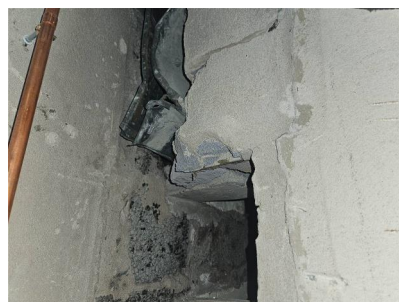
På suterrängplan noterades att det förekommer blå lättbetong i vissa av de murade mellanväggar.

Vidare noterades att vissa av husets vistelserum inte har några friskluftventiler och vid sovrum 1 på övre plan noterades kondens på insidan av utrymmet fönsterglas.

Detta talar för att husets ventilation kan vara nedsatt eller försämrad varpå en ventilationsentreprenör bör kontaktats för att kontrollera husets ventilation.

Då denna typ av lättbetong ofta kan vara radonhaltig rekommenderas att en långtidsmätning utförs för att säkerställa eventuellt årsmedelvärde.

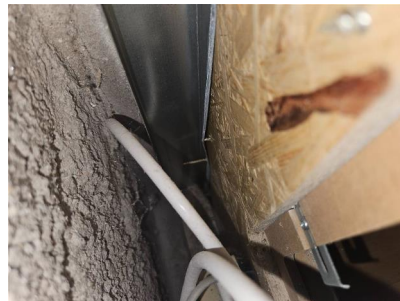
Vid kontroll av de utreglade väggkonstruktioner som finns i vissa av utrymmen på suterrängplan noterades väggarna byggts med stålreglar och gipsskivor utan isolering. Vissa av väggarna har även försetts med OSB-skivor.

Genom fotografering och luktkontroll vid inspektionslucka i sovrummet och ventil i förrådet noterades inga avvikande lukter eller mikrobiella skador. Fuktmätning har inte kunnat utföras då mätbara material saknas.

Utreglade väggkonstruktioner riskerar att kunna drabbas av fuktelaterade skador av naturlig fuktvandring eller om det uppstår brister eller skador i källarens utvändiga fuktskydd. Då gipsskivorna som är kartongklädda och OSB-skivor är träbasera (organiska material) kan mikrobiell påväxt och lukt uppstå på väggarnas baksida.

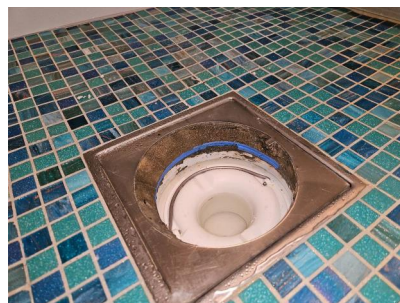
Brunnsmanschetten sticker ut under golvbrunnens klämring samt att det mindre/lokala lågpunkter i golvfallet. Vid fuktindikering noterades inga avvikelser.

Detta medför en öka risk för att golvbrunnsanslutningen inte håller tätt vid t.ex. stopp i golvbrunnen, vilket då skulle kunna leda till fuktelaterade skador i kringliggande konstruktioner. Lågpunkter bedöms inte kunna leda till skador, dock finns viss risk för missfärgningar i form av kalkavlagringar.

För att minska risken för skador bör man se till att vattenlåset rengörs regelbundet för att undvika eventuella stopp.

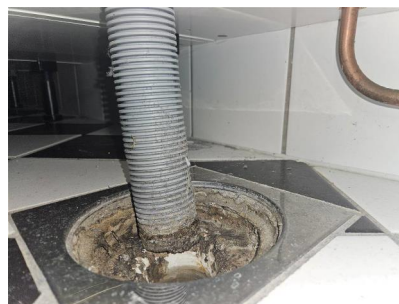
Avstånden till väggen medför att brunnsmanschetten inte kunnat monteras på korrekt sätt, vilket kan medför en viss risk för skador om anslutningen inte håller tätt.

För att minska risken för skador bör man se till att golvbrunnens vattenlås rengörs regelbundet. Förslagsvis kan även sparksockel framför brunnen tas bort för att lättare upptäcka eventuell stopp eller läckage.

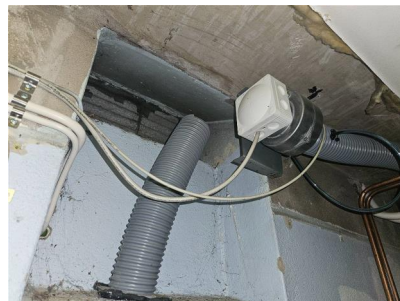
Utrymmets golvbrunn är äldre och rostangripen, varpå man bör överväga att byta ut den i samband med framtida renovering för att förenkla rengöring av vattenlås och undvika att den rostar sönder.

Vidare noterades att undertryckfläkt till golven har missljud i fläktlagret samt att fläktens utlopp har släppt från ventilen.

Förslagsvis bör fläkten alternativt fläktlager bytas ut varpå man i samband med detta se till att utloppet återmonteras så att luft strömmar ut på korrekt sätt.

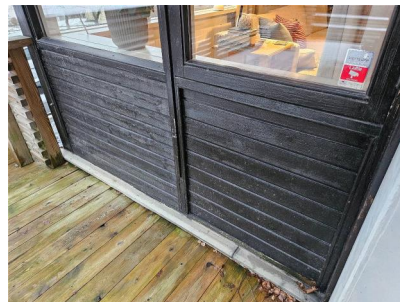
I anslutning till vissa fönsterpartier på övre plan och i springa vid golvet i luckan till poolen noterades en avvikande lukt av kemisk karaktär. Detta talar för att det med stor sannolikhet kan finnas rötskyddsbehandlat virke i de reglade väggkonstruktionerna som luktar och finns omkring fönsterpartierna som klätts med liggande träpanel.

För att säkerställa luktsens orsak och omfattning och kunna bedöma en lämpligt åtgärd rekommenderas en vidare byggnadsteknisk utredning.

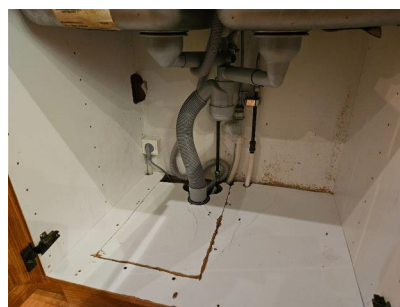
Det finns inget fuktskydd under vitvaror eller i diskbänkskåpet.

Utan fuktskydd är det svårt att upptäcka läckage från rörledningar. Vatten kan då tränga in i omkringliggande konstruktioner och orsaka fuktskador.

Vidare noterades att svänggradien vid köksbladarens pip inte är begränsad till dishon samt att diskmaskinens tömningsslang bör förankras.

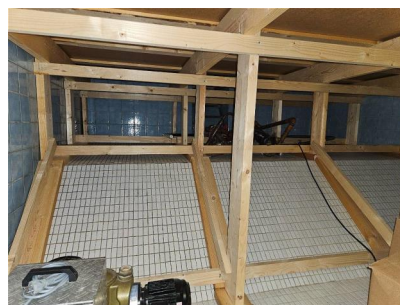
Vid fuktkontroll av regelstomme som byggts för att täcka den ursprungliga poolen (nås via lucka i golvet) uppmättes fuktkvoten till 8–12%, vilket är relativt långt under gränsvärdet för mikrobiell påväxt.

Det låga fuktvärdet talar för att poolens tätskikt skyddar regelverket från naturlig fuktvandring och att risken för skador ses som ringa.

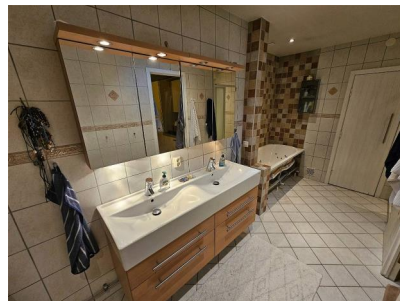
Utrymmet är av äldre standard där golvbrunnen i duschen inte är utbytt i samband med renovering varpå den är äldre och rostangripen. Vidare noterades bl.a. att golvfallet utanför duschzonen är plant, det finns ingen brunn under badkaret.

Vid fuktindikering noterades inga avvikelser.

Detta medför en ökad risk för att utrymmet yt/tätskikt och golvbrunn inte håller tätt, vilket kan leda till fuktrelaterade skador i kringliggande konstruktioner.

Vid framtida renovering är det viktigt att golvbrunnarna byts ut och att utrymmet anpassas efter gällande branchregler.

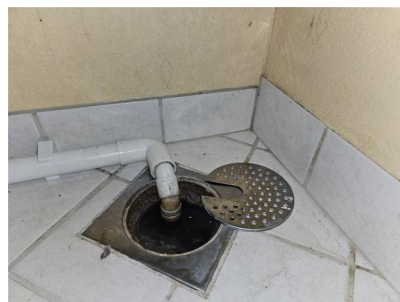
Utrymmet är av äldre standard där brunnen som är rostangripen inte har någon ansluten klämring eller brunnsmanschett. Vid springor intill dörrfoder noterades även att det finns brister i utfört tätskiktarbete.

Detta ökar risk för fuktrelaterade skador vid eventuella läckage om golvet vattenbegjuts.

Tills att utrymmet renoveras bör man säkerställa att golvbrunnens vattenlås rengörs regelbundet om tvättmaskinen används kontinuerligt.

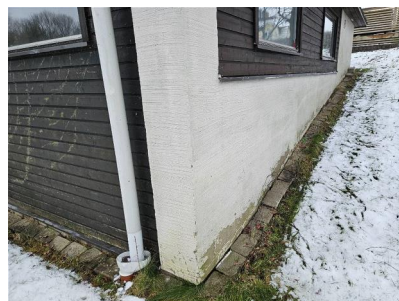
Fasadbeklädnad och träkonstruktioner där målningsbehov finns riskerar att få fukt- och rötskador på grund av sämre vattenavvisande förmåga.

Vidare noterades att foder mellan garageportarna är rötskadat och behöver byta ut.

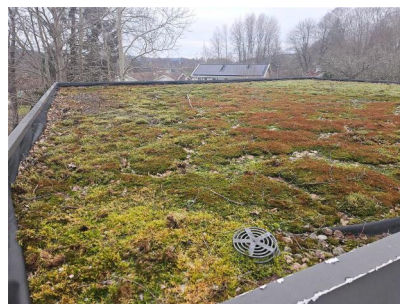
Från gargets insida noterades inga tecken på otätheter eller läckage.

Kontaktat en takläggare för att kontrollera och renovera taket.

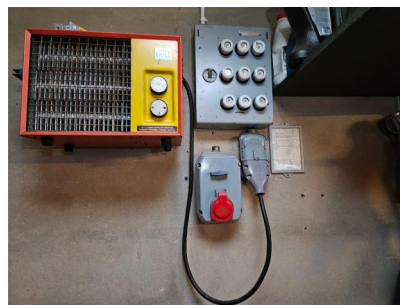
I utrymmet finns ett äldre 3-fasuttag i metall

Då denna typ av uttag inte längre är tillåtna sett till risken för personskador bör en elektriker kontaktas för att ta bort eller bytas ut uttaget.

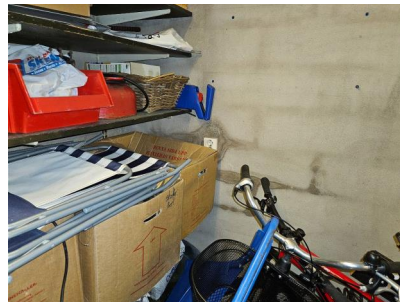
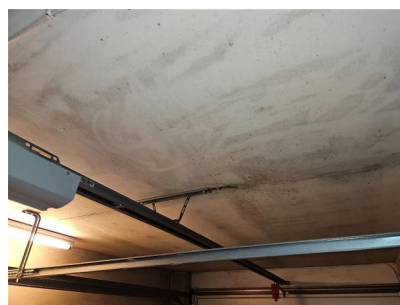
På vissa ställen noterades missfärgningar på de motfyllda grundmurarna. Vid fuktindikering noterades inga avvikelser varpå missfärgningar bedöms som äldre och sannolikt orsakats vid tiden innan garaget dränerades om.

Vid innertaket noterades mindre missfärgningar av mikrobiell påväxt. Trots den aktuella årstiden och att garaget inte var uppvärmt noterades inga förhöjda indikationer vid fuktindikering.

Detta talar för att påväxten skett vid tidigare tillfälle och sannolik orsakats av en tillfällig hög fuktbelastning, tex en blöt bruksbil.

Ska garaget brukas för förvaring av pendlarbil bör klimatet och ventilationen förbättras för att undvika fortsatt påväxts. Tillförs inga fukttillskott bedöms påväxten inte kunna förvärras eller leda till skador.
