Besiktningssprotokoll

Anticimex Försäkringsbesiktning i samarbete med Fastighetsbyrån

Fastighetsbeteckning: Lärkan 11	
Fastighetsadress: Kyrkogatan 70	
Postnummer: 571 78	Ort: Forserum

Försäkringsbesiktning

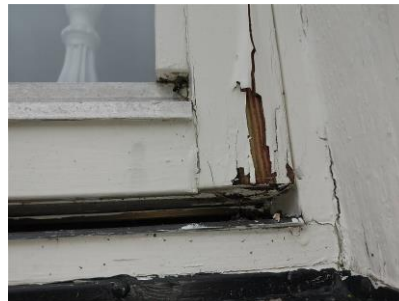
- Flertal fönster är i behov av målning/underhåll.

Fönsterbågar och fönsterkarmar där målningsbehov finns riskerar att få fukt- och rötskador på grund av sämre vattenavvisande förmåga.

För att öka livslängden på fönster rekommenderas målning och underhåll där behov finns.

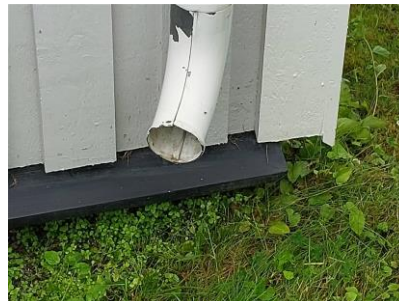
Ett stuprör mot framsidan är inte anslutet till markledning.

Stuprör som inte är anslutet till markledning kan medföra en ökad fuktbelastning på grundmur/sockel som i sin tur kan leda till fuktrelaterade skador.

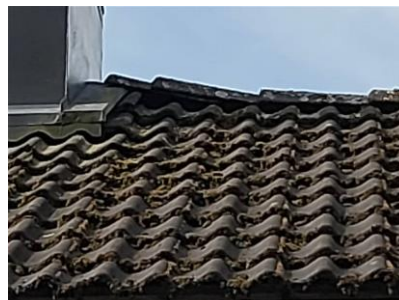
- Fuktfläck noterades vid området mellan skorsten och tillbyggnad, se noteringar under rubrik vind.

Taket är besiktigat från marken på grund av husets höga höjd, delar av taket var ej besiktningbart och bör kontrolleras i samband med att man undersöker orsaken till fuktfläck som noterats på vinden.

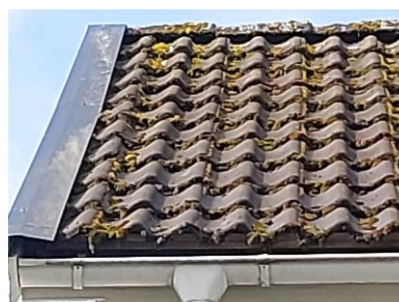
- Mosspåväxt finns på takpannor.

Mossa som växer på taket kan leda till att taktäckningen har ett minskat motstånd mot vatteninträngning. Detta i sin tur kan leda till fuktskador på träläkt och takkonstruktionen vilket kan resultera i mikrobiella skador (angrepp av mikroorganismer).

För att öka livslängden på taket rekommenderas att mossan tas bort från takpannorna.

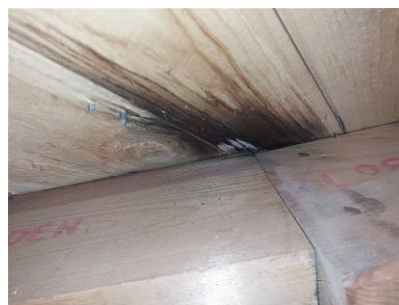
- Underlagstaket har fuktfläckar vid området mellan tillbyggnad och ursprunglig del av huset, inga förhöjda fuktvärden uppmättes vid besiktningstillfället

Fuktfläckar kan bero på olika saker, och kan vara ett tecken på en tidigare eller ett pågående läckage.

Vi rekommenderar en vidare undersökning, kontakt med takläggare/plåtslagare för att bedöma orsak och omfattning.

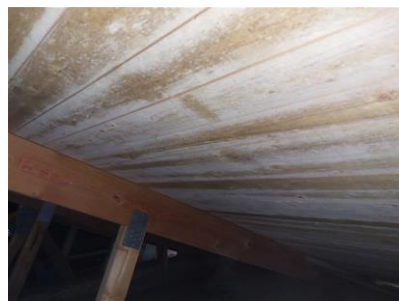
- Vid kontroll av vinden har fuktvärden under kritisk fuktnivå för mikrobiell tillväxt uppmätts, dock finns mikrobiell påväxt på underlagstak.

Fuktkvoten i underlagstak/takbjälkar uppmättes till 8-9%.

Den upptäckta mikrobiella påväxten på underlagstaket är ett tecken på att vinden har tillförts eller tillförs fukt inifrån bostaden. Observera att besiktning av bostadens ventilationssystem inte har ingått i uppdraget.

För att komma tillrätta med detta kan fuktillförseln inifrån bostaden behöva minskas. Det kan göras genom att ventilationen i bostaden förbättras samt att eventuella otätheter i vindsbjälklaget (tak-/väggvinklar, taklucka med mera) tätas. Läs Anticimex faktablad om oppvärmade vindsutrymmen för tips och råd.

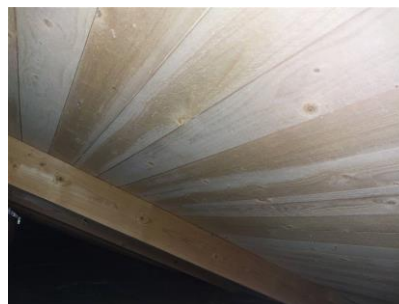
Vid kontroll av vinden har fuktvärden under kritisk fuktnivå för mikrobiell tillväxt uppmätts, dock finns mikrobiell påväxt på underlagstak.

Fuktkvoten i underlagstak/takbjälkar uppmättes till 9-10%.

Den upptäckta mikrobiella påväxten på underlagstaket är ett tecken på att vinden har tillförts eller tillförs fukt inifrån. Observera att besiktning ventilationssystemet inte har ingått i uppdraget.

- Delar av vinden är besiktigad från håll då landgång saknas över isolering.

För att komma tillrätta med detta kan fuktillförseln inifrån utrymmena behöva minskas. Det kan göras genom att ventilationen förbättras samt att eventuella otätheter i vindsbjälklaget (tak-/väggvinklar, taklucka med mera) tätas. Läs Anticimex faktablad om uppvärmda vindsutrymmen för tips och råd.
