**Fastighetsuppgifter**

Muraren 7

Storgatan 34

| Uppdragsnummer | G31861 |

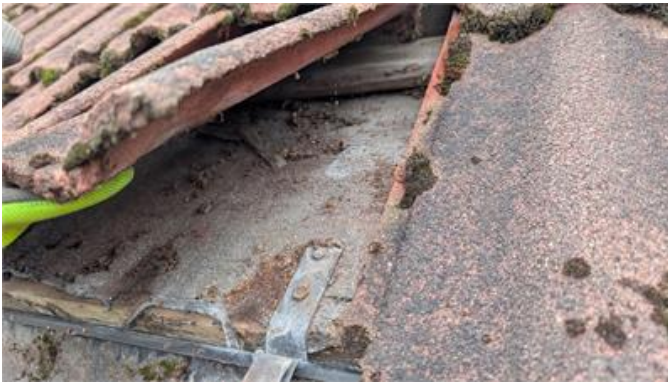
**Tak:** Tak har besiktigats från hängränna och stående i taklucka. En spruckennockpanna förekommer vilket rekommenderas bytas ut. Stickprovskontroller av undertak visade fuktpåverkan och skador i undertak av läkt och papp. Taket har äldre standard och takpappen och takpannornas tekniska livslängd anses vara passerad och vidare åtgärdsbehov föreligger.

Tak: Stickprovskontroller av undertak visade fuktpåverkan och skador i undertak av läkt och papp. Taket har äldre standard och takpappen och takpannornas tekniska livslängd anses vara passerad och vidare åtgärdsbehov föreligger.

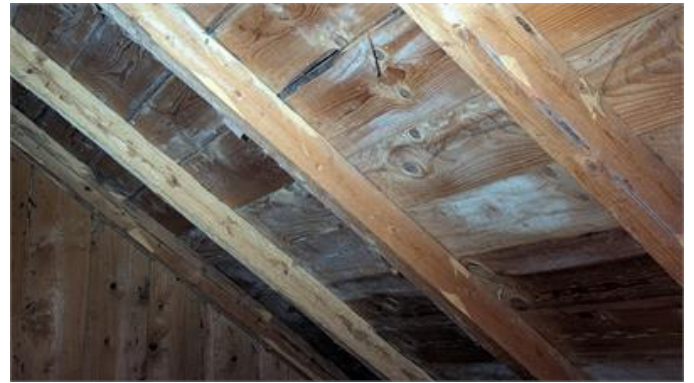
| Besiktningsresultat | | | | | |
|---|---|---|---|---|---|
| Vind | | X | | | Fuktfläckar förekommer på insida yttertak vilket bland annat beror på att vatten letar sig in via spikar. Mikrobiellatillväxter förekommer lokalt och beror på periodvis kondensbildning på vind. |

Vind: Mikrobiellatillväxter förekommer lokalt och beror på periodvis kondensbildning på vind.

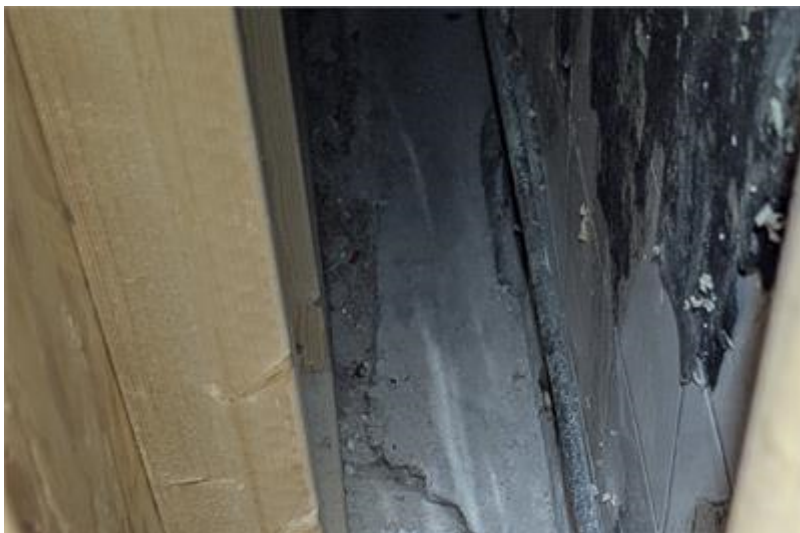
| Konstruktionsuppbyggnad | Påreglade väggar i två inredda utrymmet samt flytande golvkonstruktion i flera övriga utrymmen. |

Stickprovskontroller av trä såsom påreglad vägg i allrum, trapp samt trälister mot innervägg visade fuktkvot 10 till 12%. Det kritiska gränsvärdet för mikrobiell tillväxt anges till 17% fuktkvot (FK). Notera att mätvärden i källare normalt variera över årstiden och normal är högre sommartid då källaren inte värms upp samt påverkas av uteklimatet.
